DISCARICA PER RIFIUTI SPECIALI NON PERICOLOSI IN LOC. S'ARENAXIU E SU SICCESU – SERDIANA

PIANO DELLA CARATTERIZZAZIONE INTEGRAZIONI DATA 18/02/2020 GEOLOGO GEOLOGO Via dell'Artigianato, 6 - 09122 - Cagliari

PIANO DELLA CARATTERIZZAZIONE Impianto di discarica ECOSERDIANA SpA sita in Loc. S'Arenaxiu - Su Siccesu, Comune di Serdiana

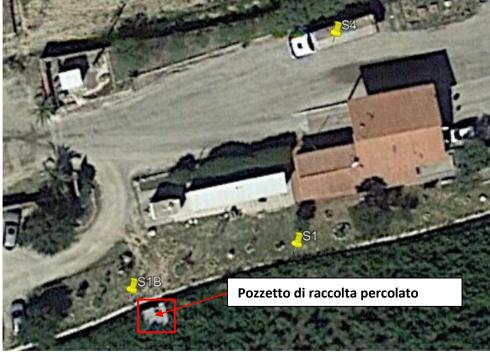
Fig: 5.7/A: ubicazione indagini integrative finalizzate alla caratterizzazione di suolo e sottosuolo

Durante l'esecuzione dei tre sondaggi, se si escludono i primi metri caratterizzati da un'umidità medio alta, ma naturale, non si è riscontrata la presenza di percolato.

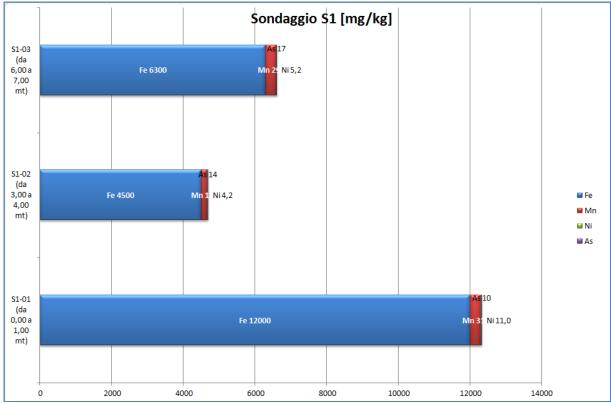
Per quanto riguarda il sondaggio S1 (7 m) i risultati analitici sono disomogenei e non evidenziano correlazioni tra le concentrazioni e le relative profondità di campionamento Fig. 5.7/H.

Fig: 9/H: diagramma a barra delle concentrazioni dei metalli nei campioni tal quale del sondaggio S1

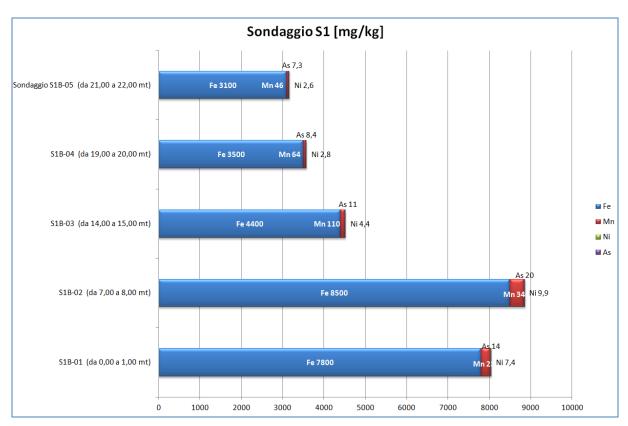
Nel sondaggio S1B (22 m) si può osservare una netta correlazione inversa tra le concentrazioni dei singoli metalli con la profondità di campionamento Fig. 5.7/I.

Fig: 5.7/I: diagramma a barra delle concentrazioni dei metalli nei campioni tal quale del sondaggio S1B

In linea generale i risultati del sondaggio S1B sono in accordo con le ipotesi che eventi meteorici eccezionali, verificatisi durante l'abbancamento dei primi strati abbiano prodotto un innalzamento del livello del percolato all'interno del pozzetto a una quota superiore a quella dell'impermeabilizzazione in HDPE dello stesso. Tale innalzamento avrebbe raggiunto vie di uscita attraverso la pareti di cls del pozzetto interessando i terreni circostanti e in profondità fino a raggiungere la falda. Tale meccanismo è stato favorito dalla presenza di materiale di riporto utilizzato per la sistemazione morfologica dell'area intorno al pozzetto e aree antistanti.

La differenza di permeabilità esistente tra il materiale di riporto e quello in posto (minore nei terreni in posto) può aver favorito la migrazione del percolato in senso orizzontale secondo vie preferenziali, spiegando in questo modo l'anomalia di caricabilità riscontrata nel transetto geoelettrico lungo la viabilità principale.

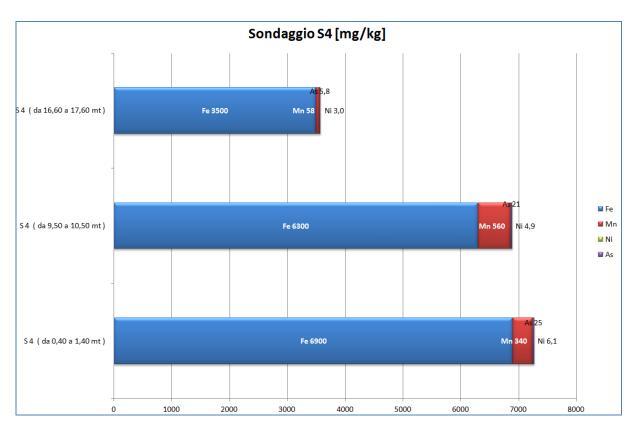
> Per il sondaggio S4 se si esclude il campione più superficiale all'incremento della profondità corrisponde decremento della concentrazione dei metalli Fig. 5.7/L.

Fig: 5.7/L: diagramma a barra delle concentrazioni dei metalli nei campioni tal quale del sondaggio S4

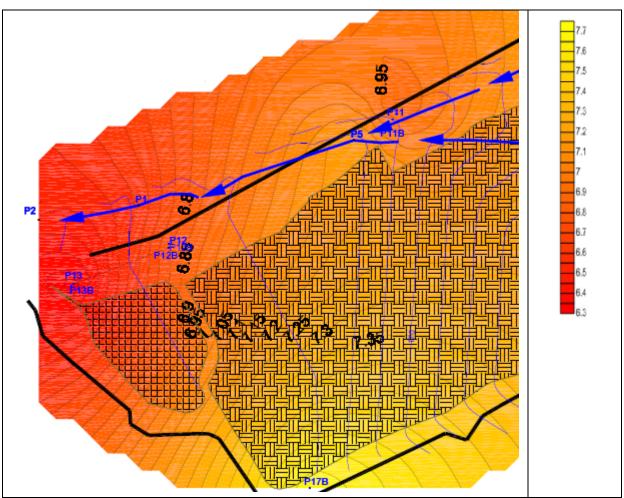
Fig. 8.2/A: carta della distribuzione del pH

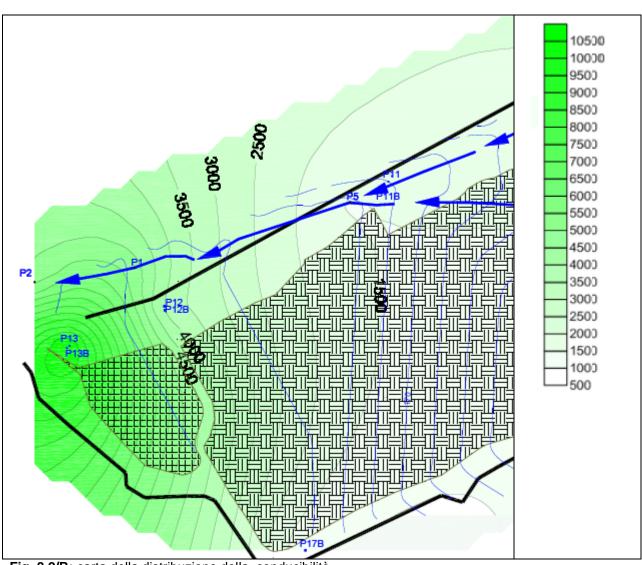
Fig. 8.2/B: carta della distribuzione della conducibilità

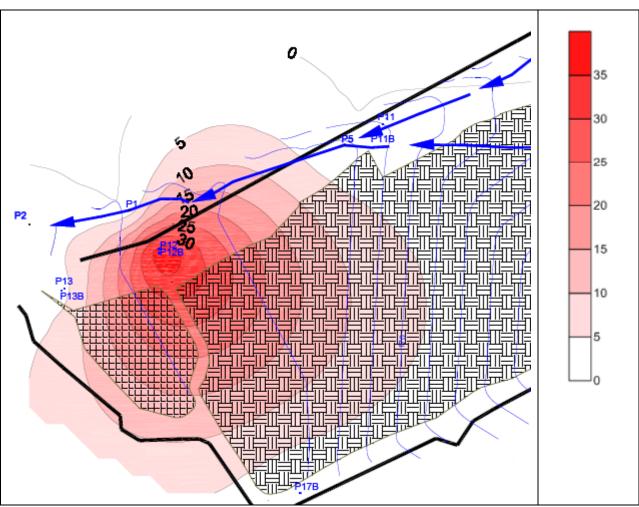
Fig. 8.2/C: carta della distribuzione del Cloruro di Vinile

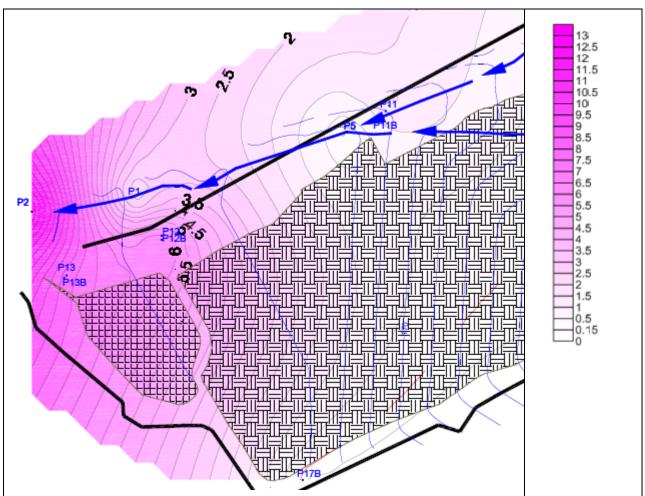
Fig. 8.2/C: carta della distribuzione del 1-2 Dicloro Propano

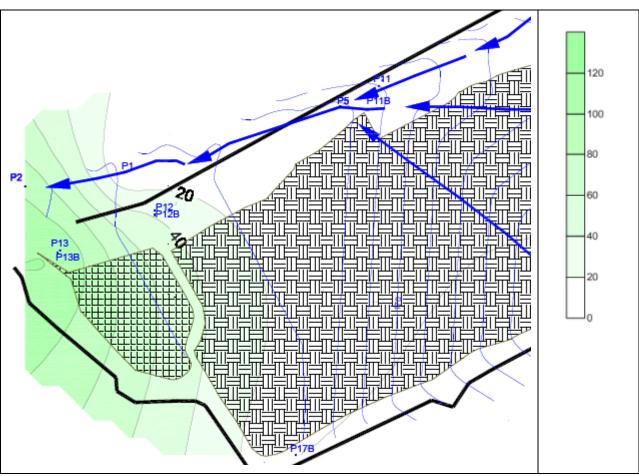
Fig. 8.2/D: carta della distribuzione del 1-2 Dicloro etilene CIS+TRANS

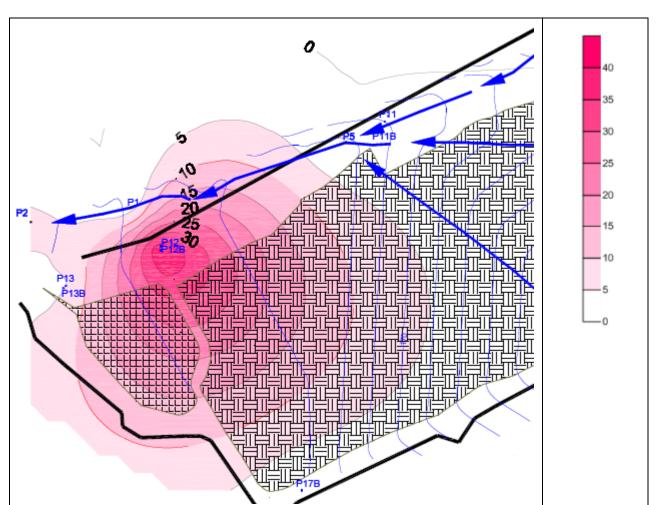
Fig. 8.2/C: carta della distribuzione della Sommatoria Clorurati
