COMUNE DI OZIERI - PROVINCIA DI SASSARI

RESTAURO DELLA CHIESA PARROCCHIALE DI S. LUCIA

In piazza Santa Lucia a Ozieri

PROGETTO ESECUTIVO
Documentazione fotografica
All. C

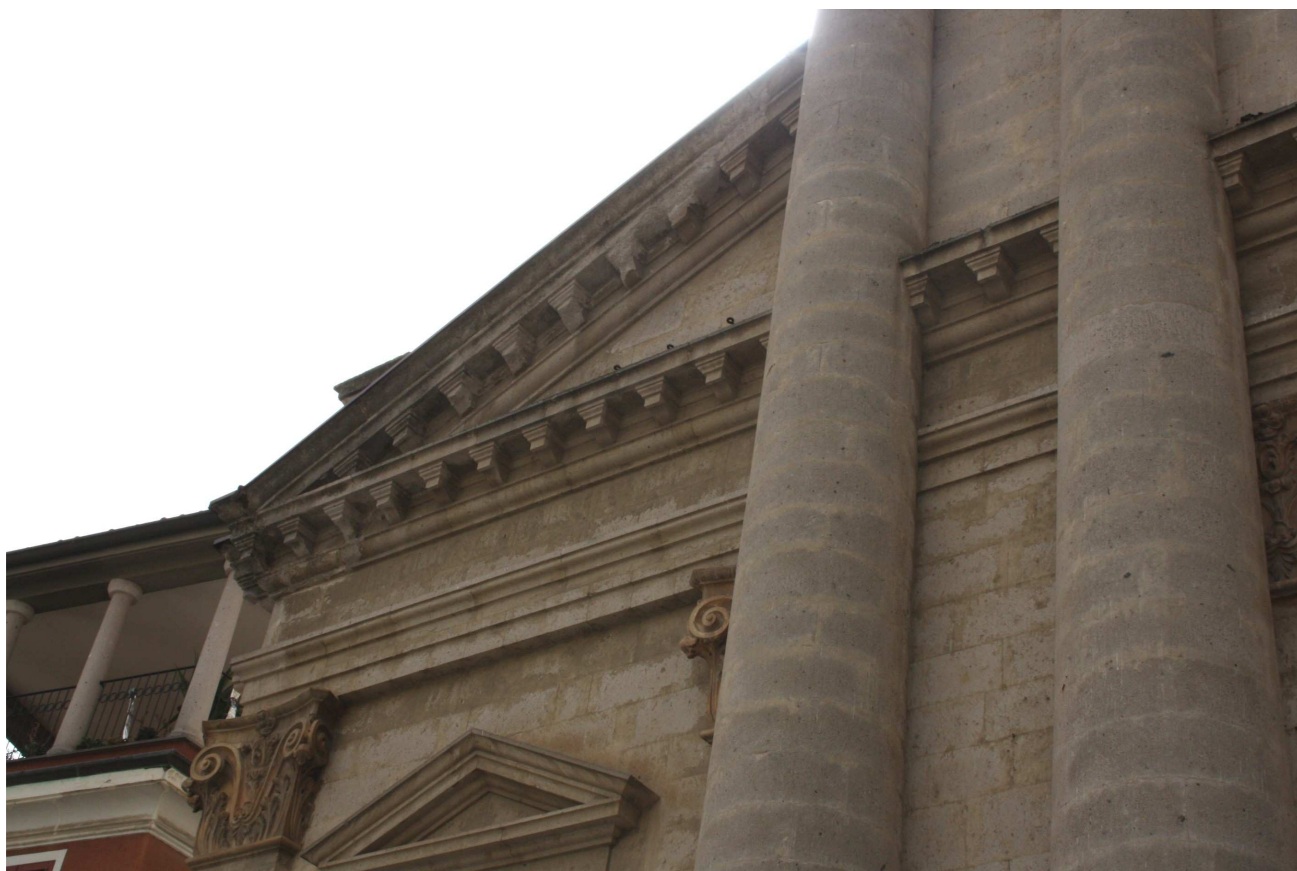
10 - timpano navata laterale sx con mensole crollate

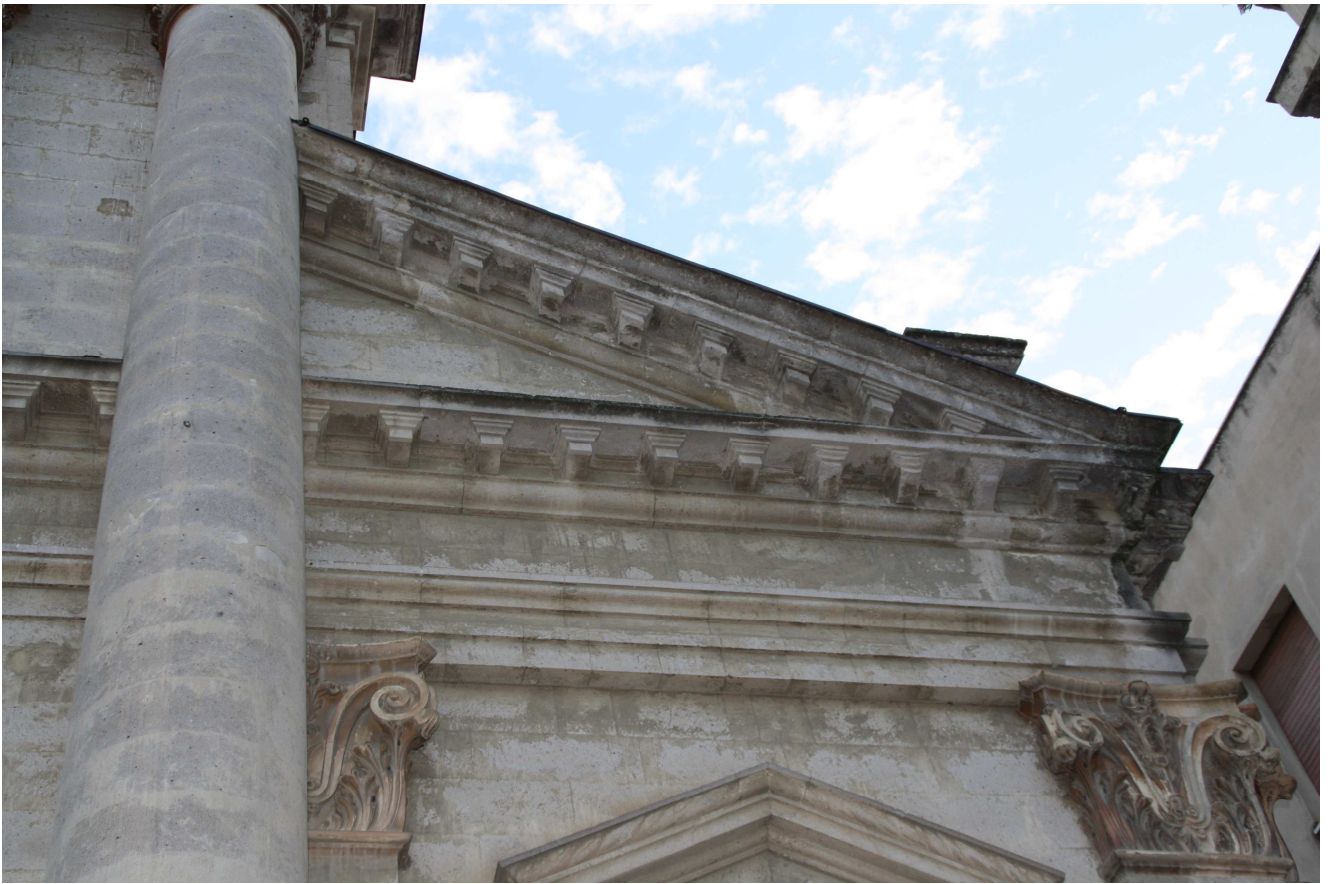
11- timpano navata laterale dx con mensole lesionate

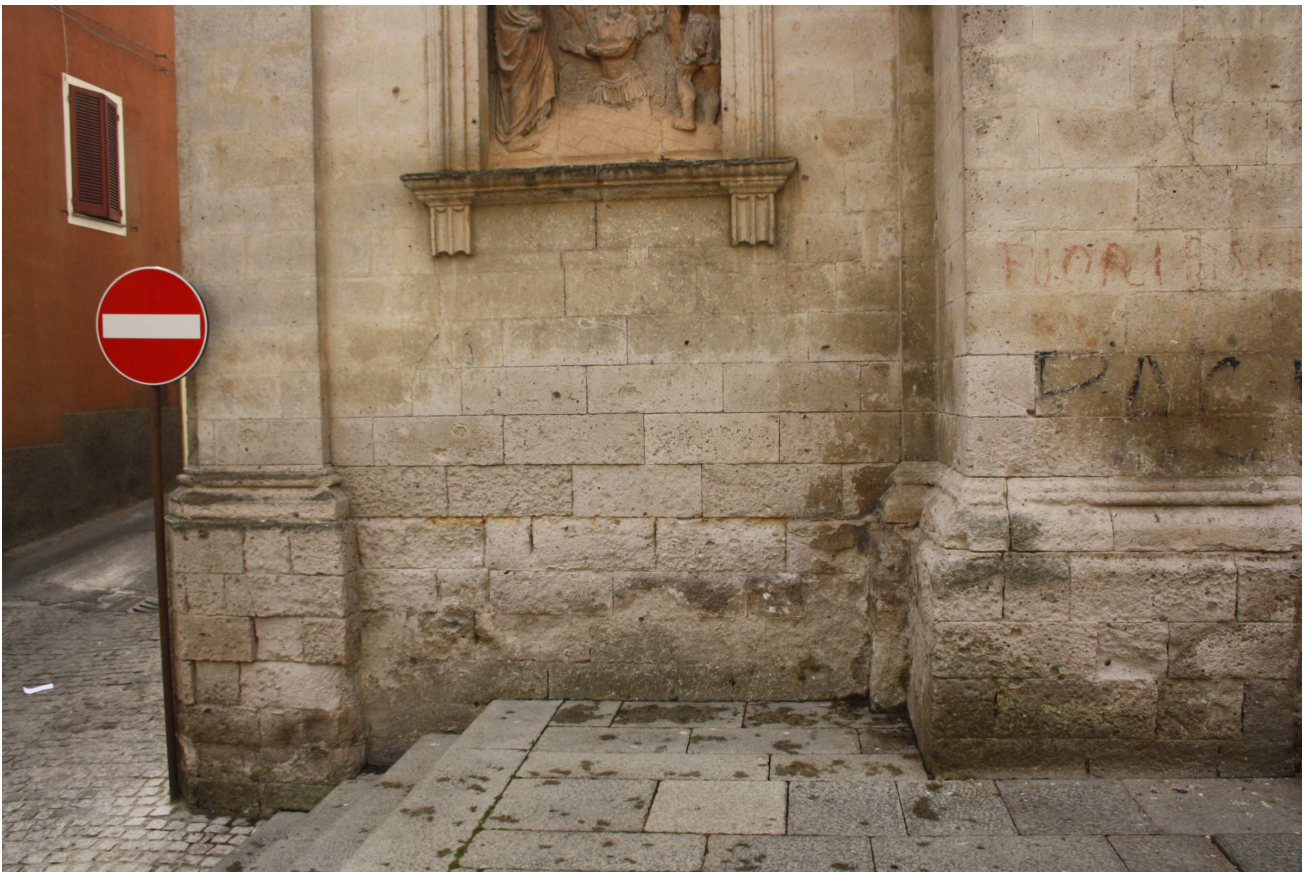
12 - basamento degradato lato sx facciata principale

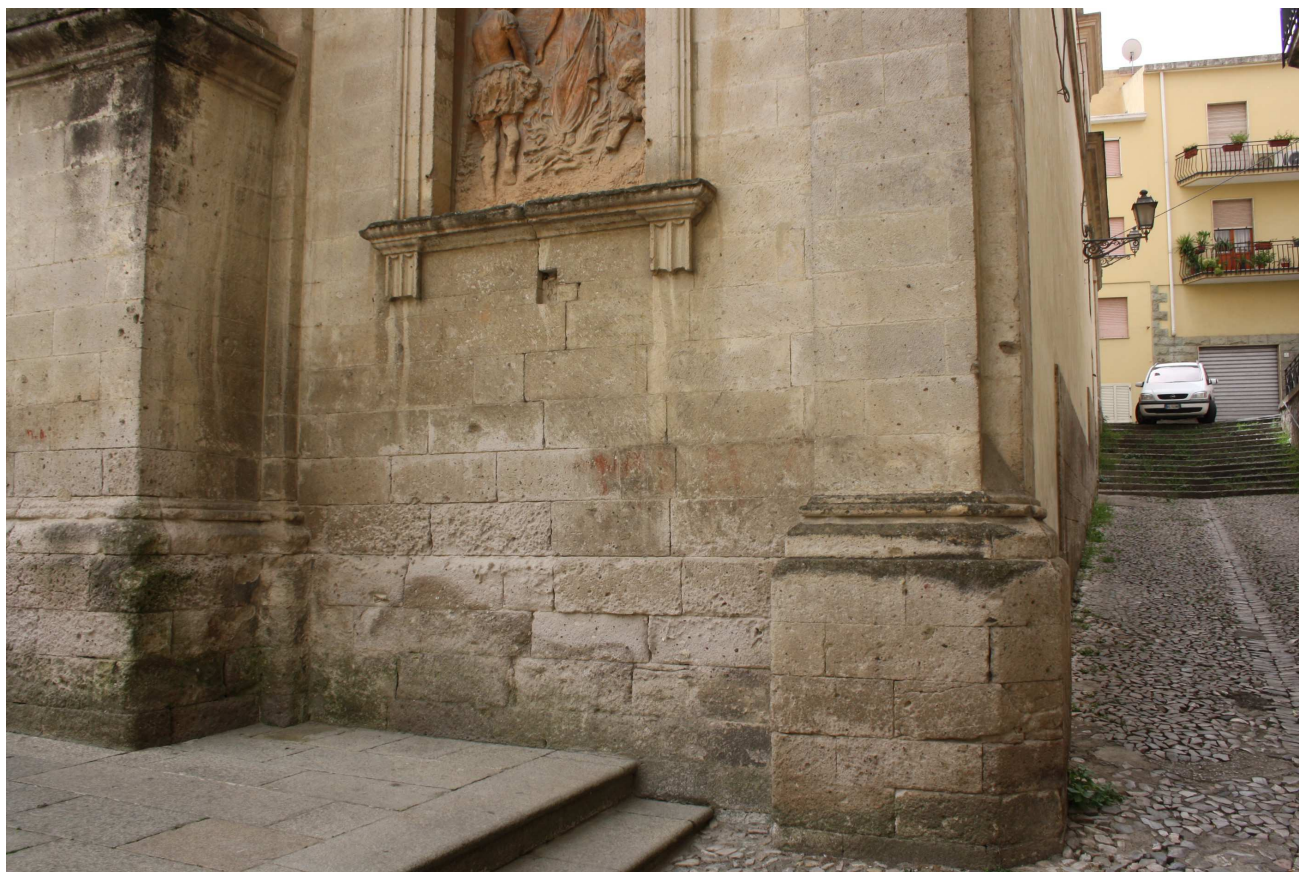
13 - basamento degradato lato dx facciata principale

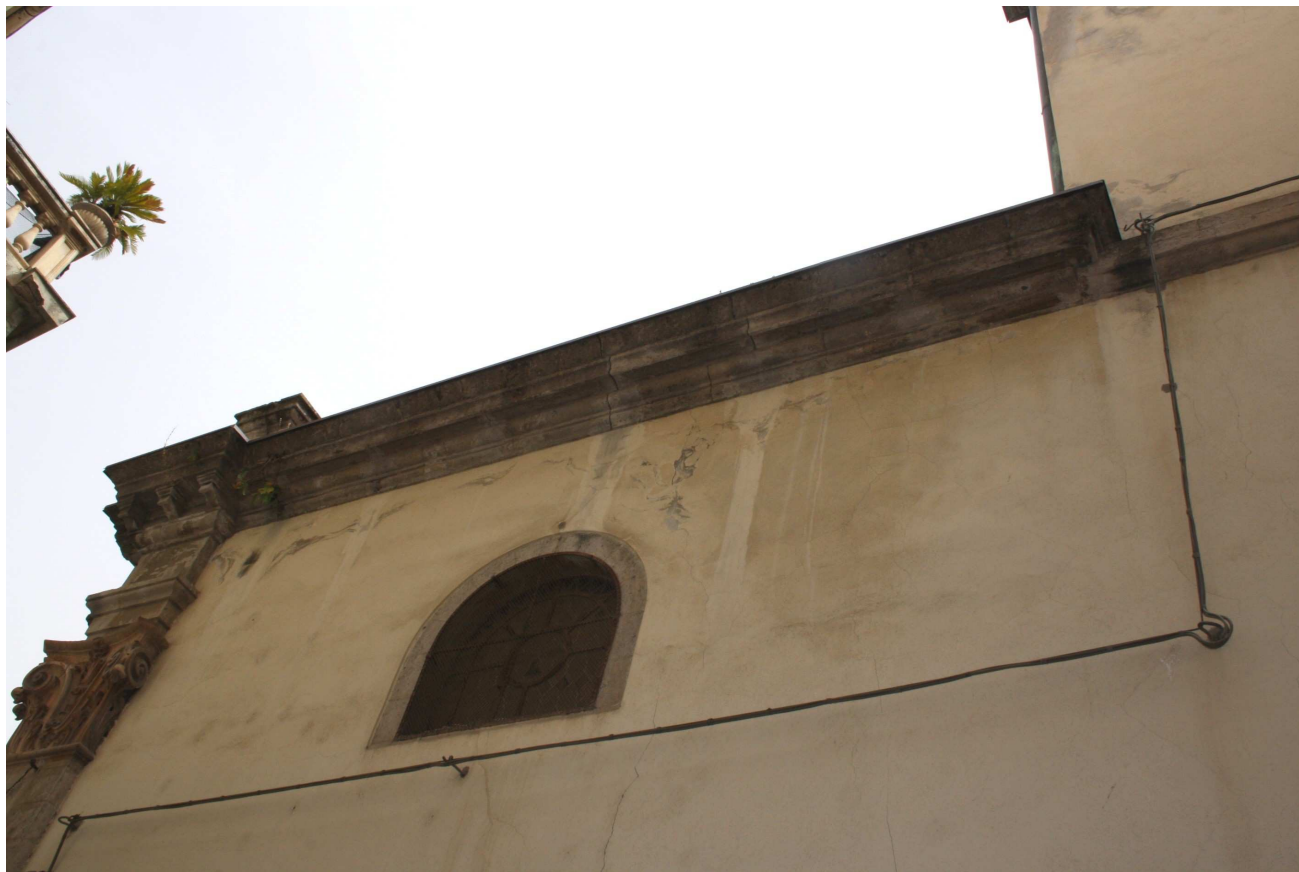
14 - Cornicioni ammalorati facciata laterale destra

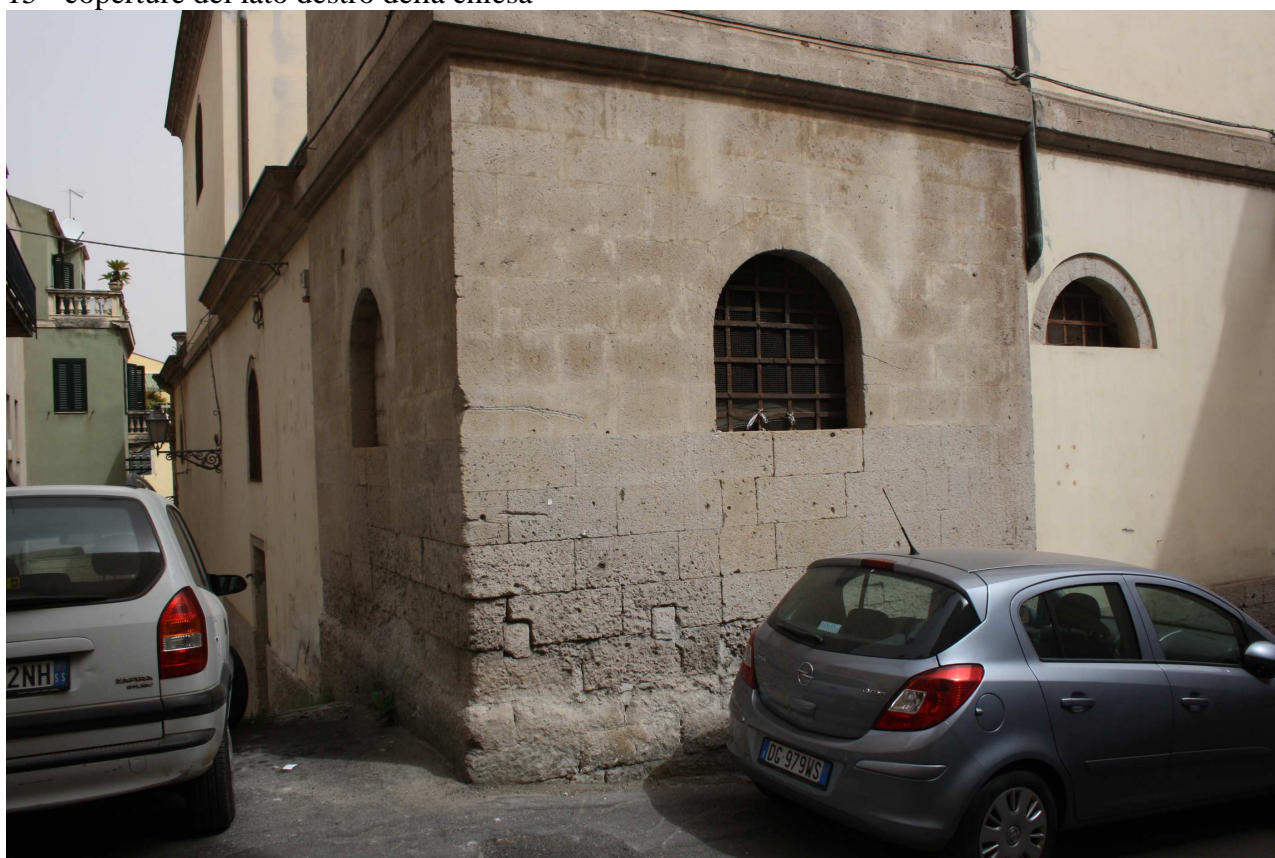
16 - Retrofacciata, basamento ammalorato campanile

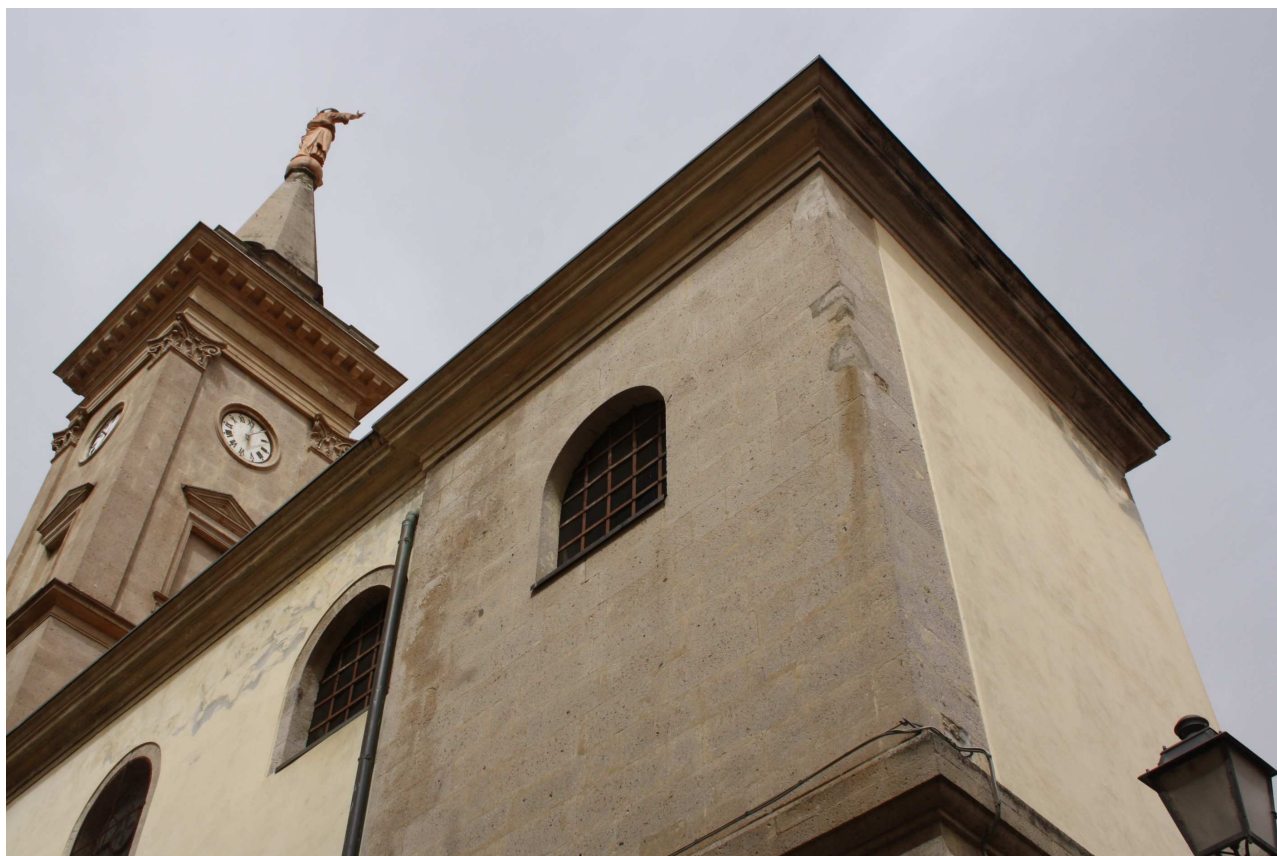
17 - Retrofacciata, cornicioni ammalorati

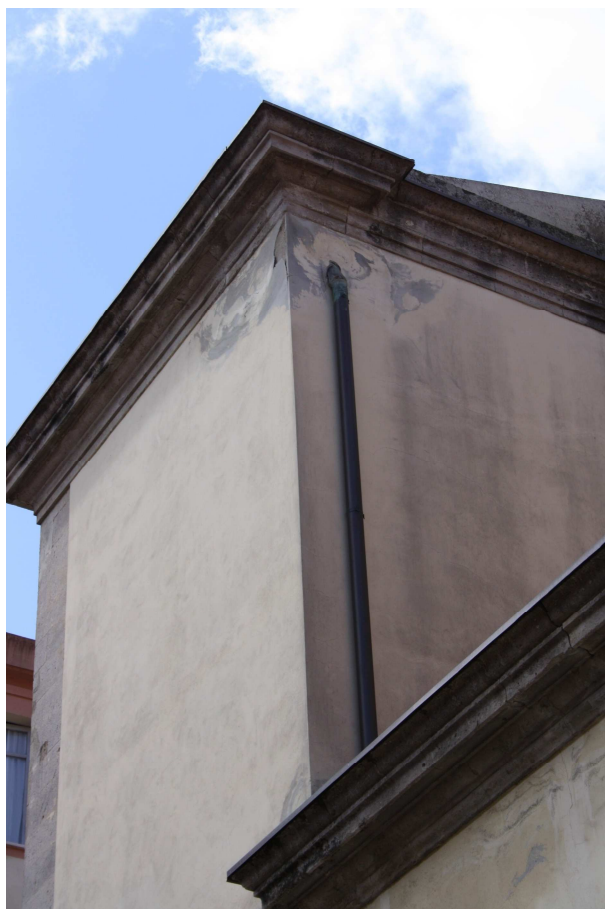
18 - Facciata sx cornicioni ammalorati in
prossimità dello spigolo con la retrofacciata

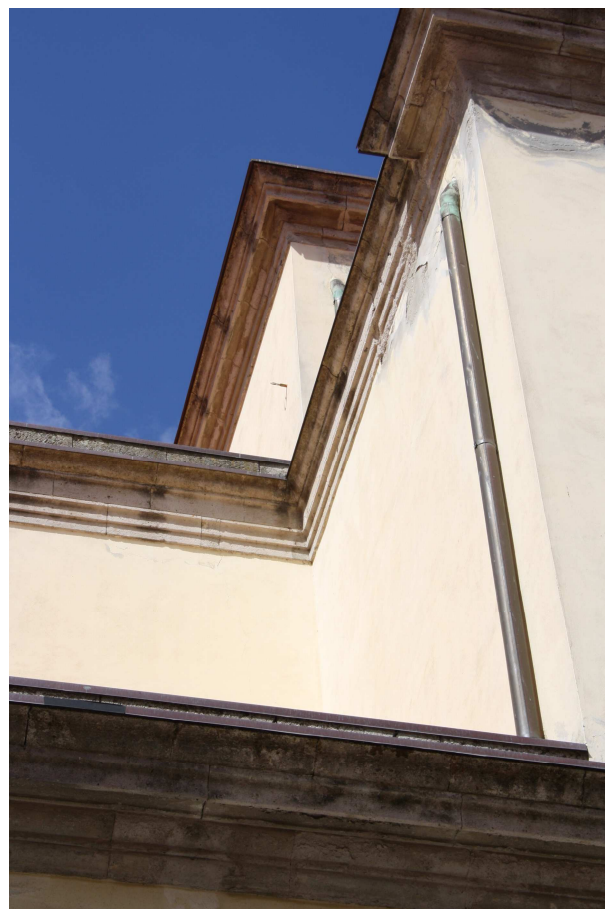
19 - Facciata sinistra, cornicioni ammalorati

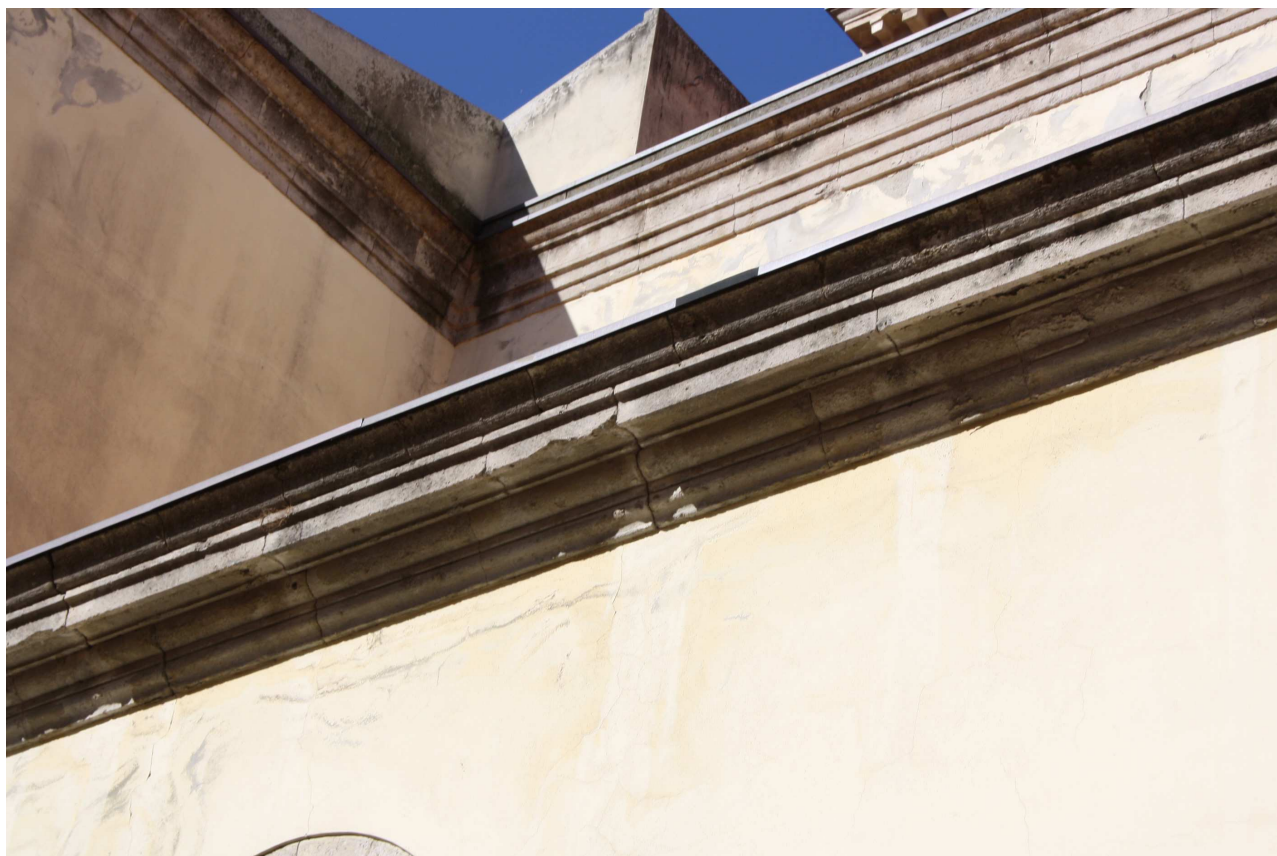
20 - Facciata sinistra, cornicioni ammalorati

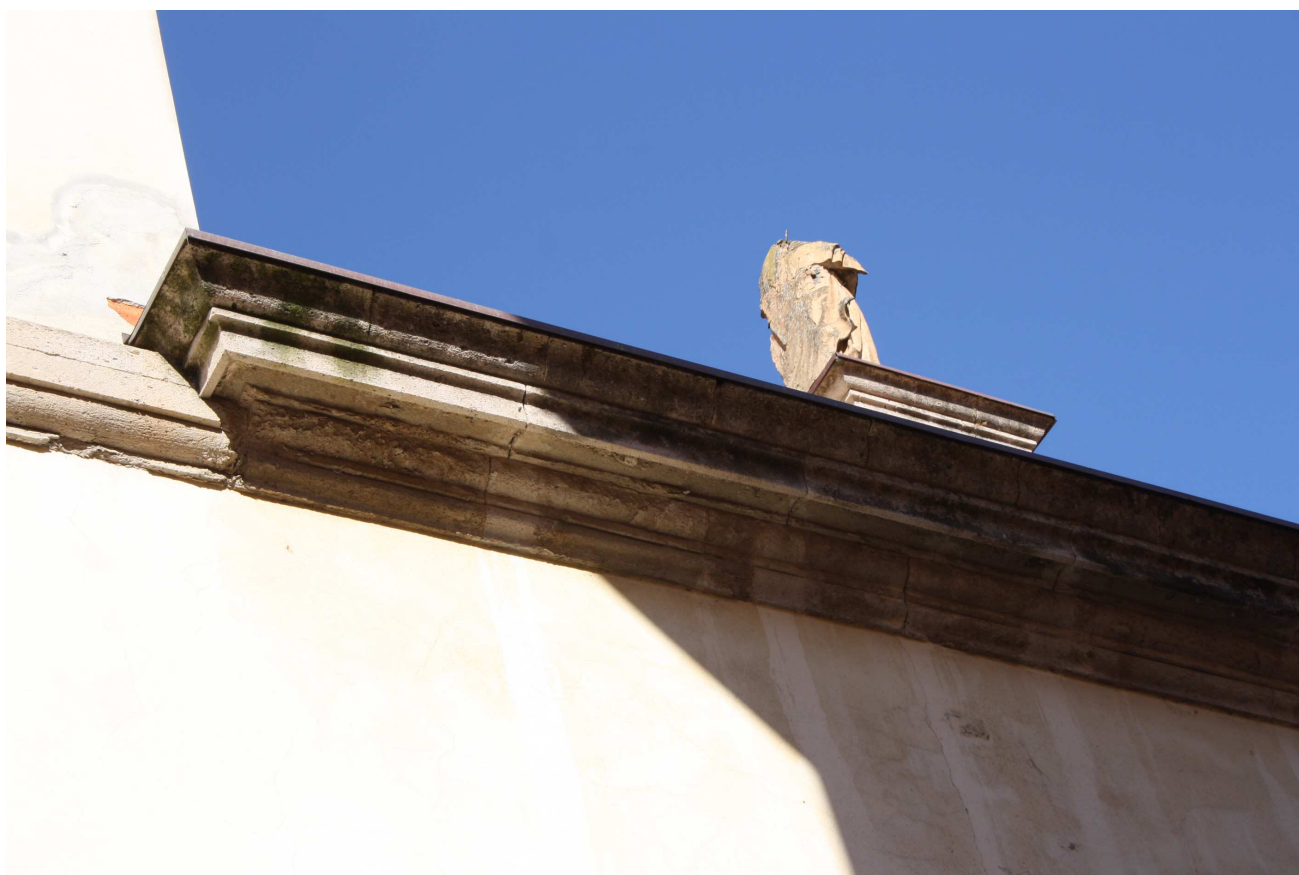
21 - Facciata sinistra, cornicioni ammalorati

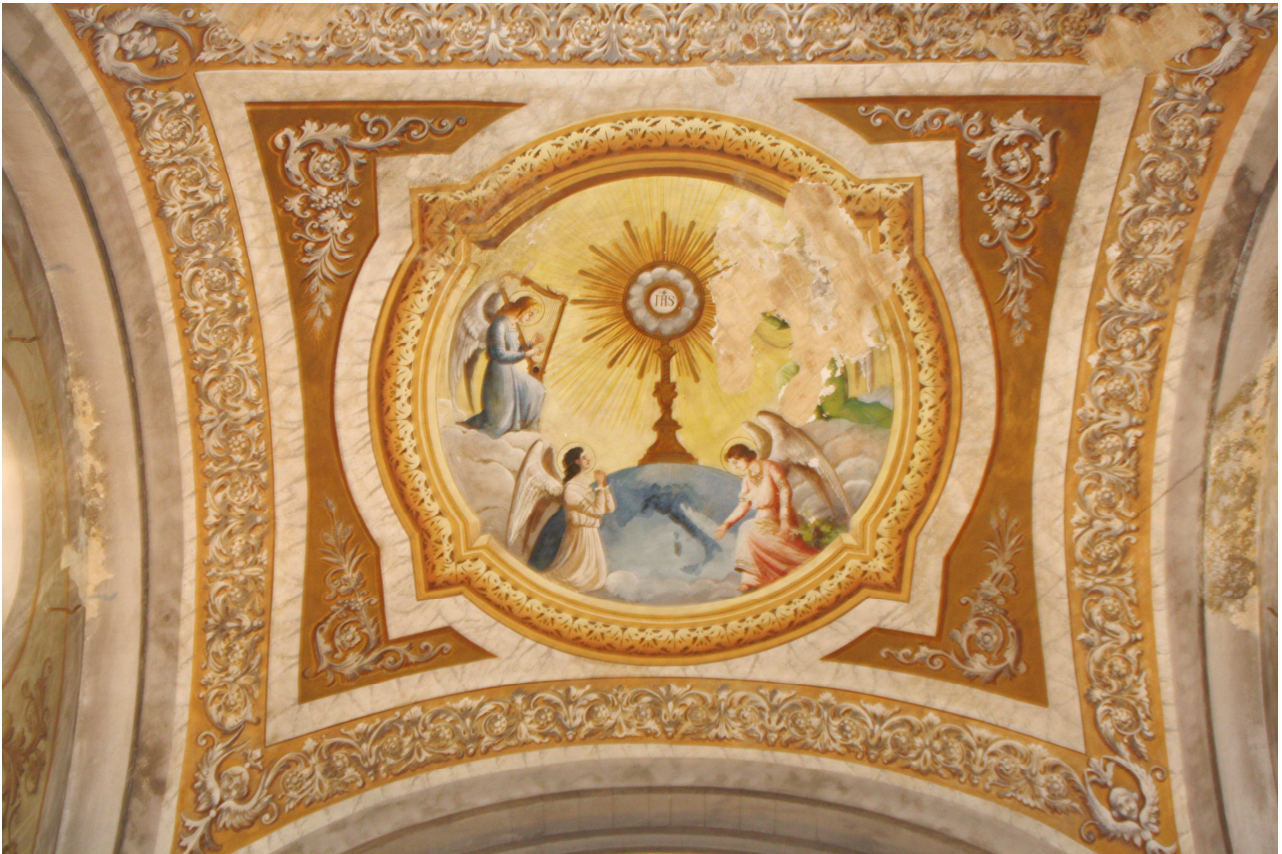
28 – volta presbiterio (con caduta intonaci)

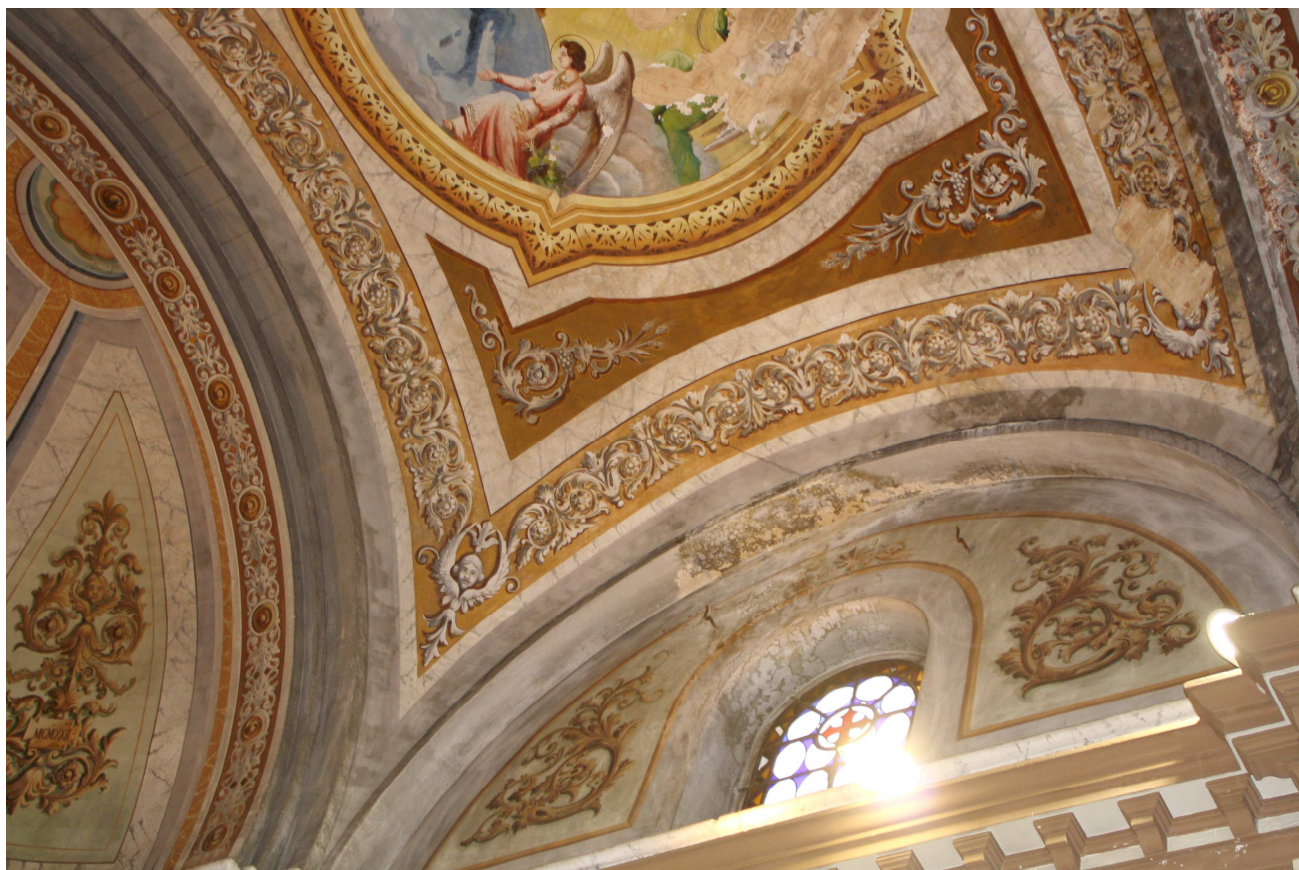
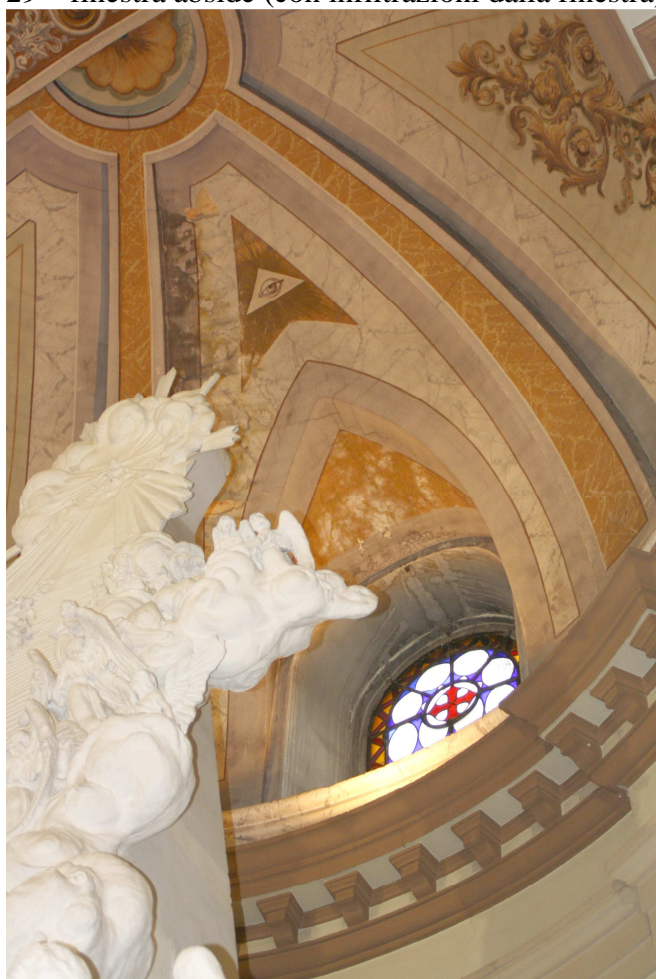
28 – lunetta finestra presbiterio (con intonaci ammalorati)
29 – finestra abside (con infiltrazioni dalla finestra)

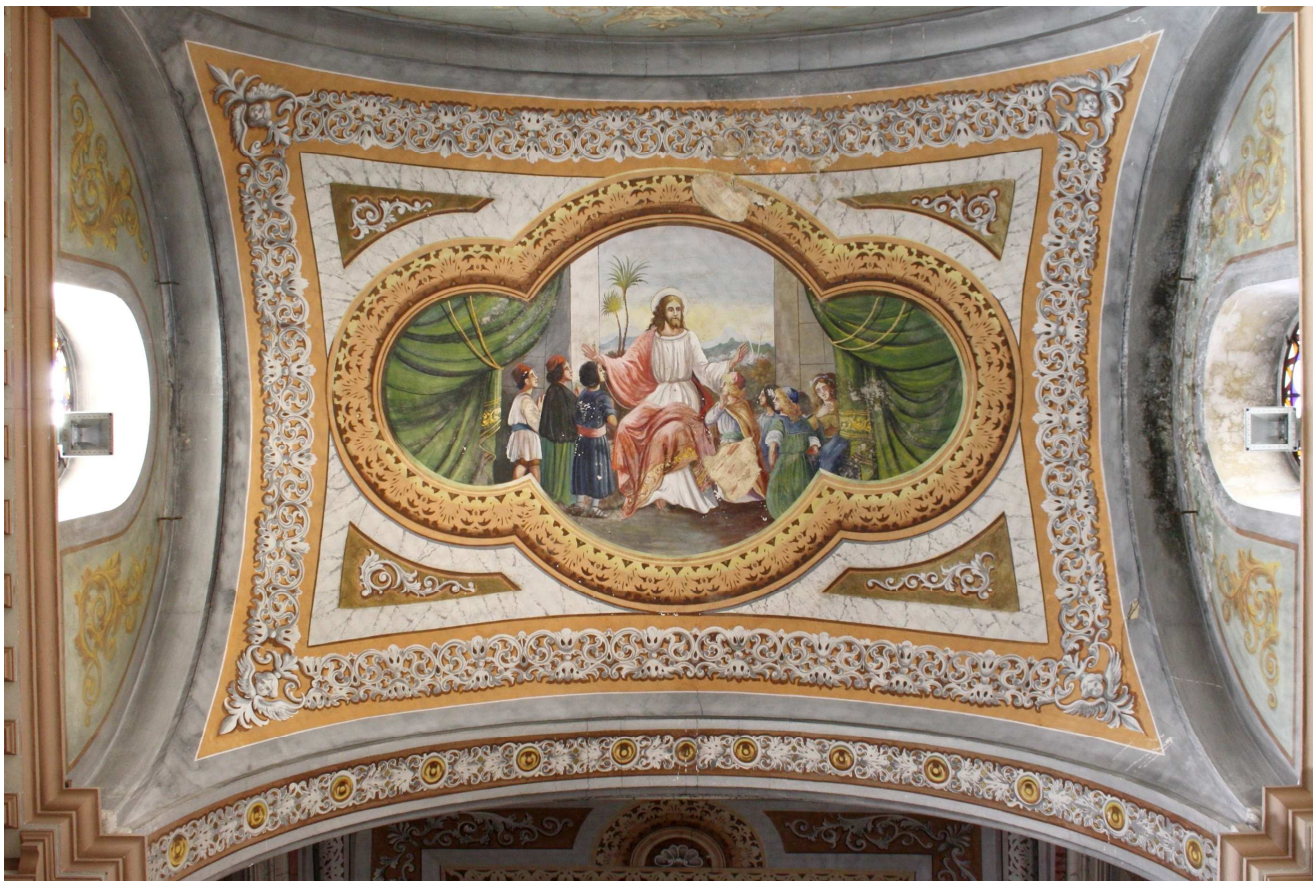
30 – volta 1° campata aula (con caduta intonaci e infiltrazioni da soffitto e finestre)

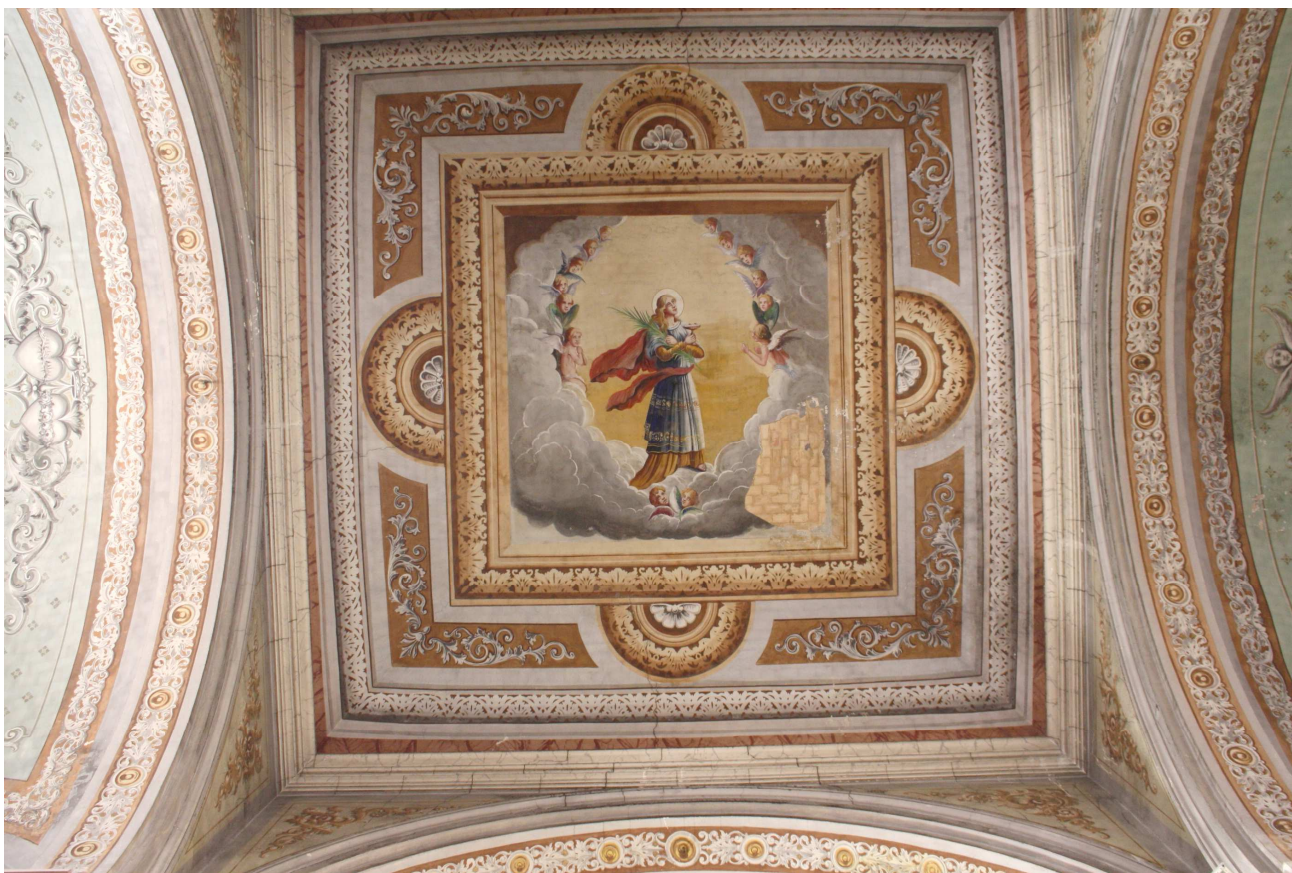
31 – volta 2° campata (con caduta intonaci).

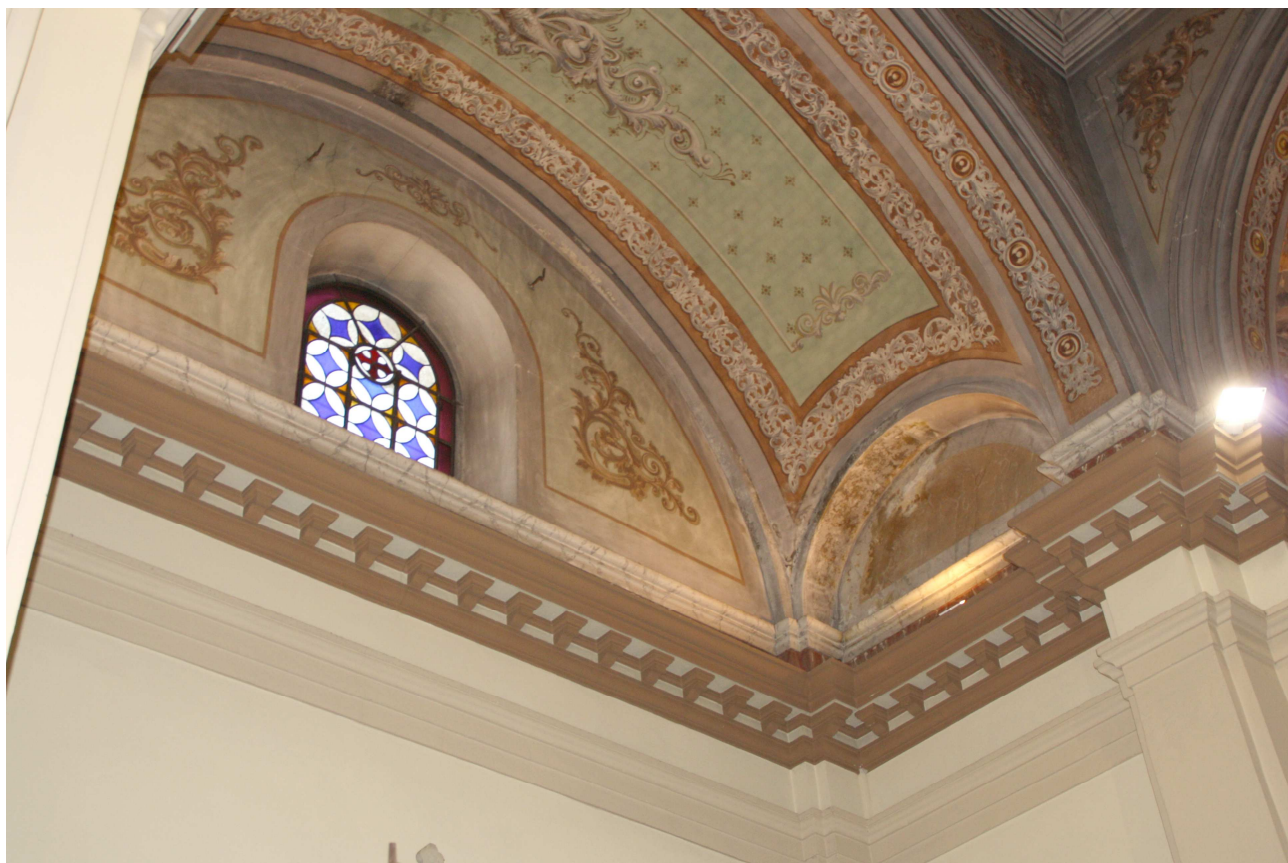
32 – volta sopra altare di sx dell’aula (infiltrazioni dalla volta)

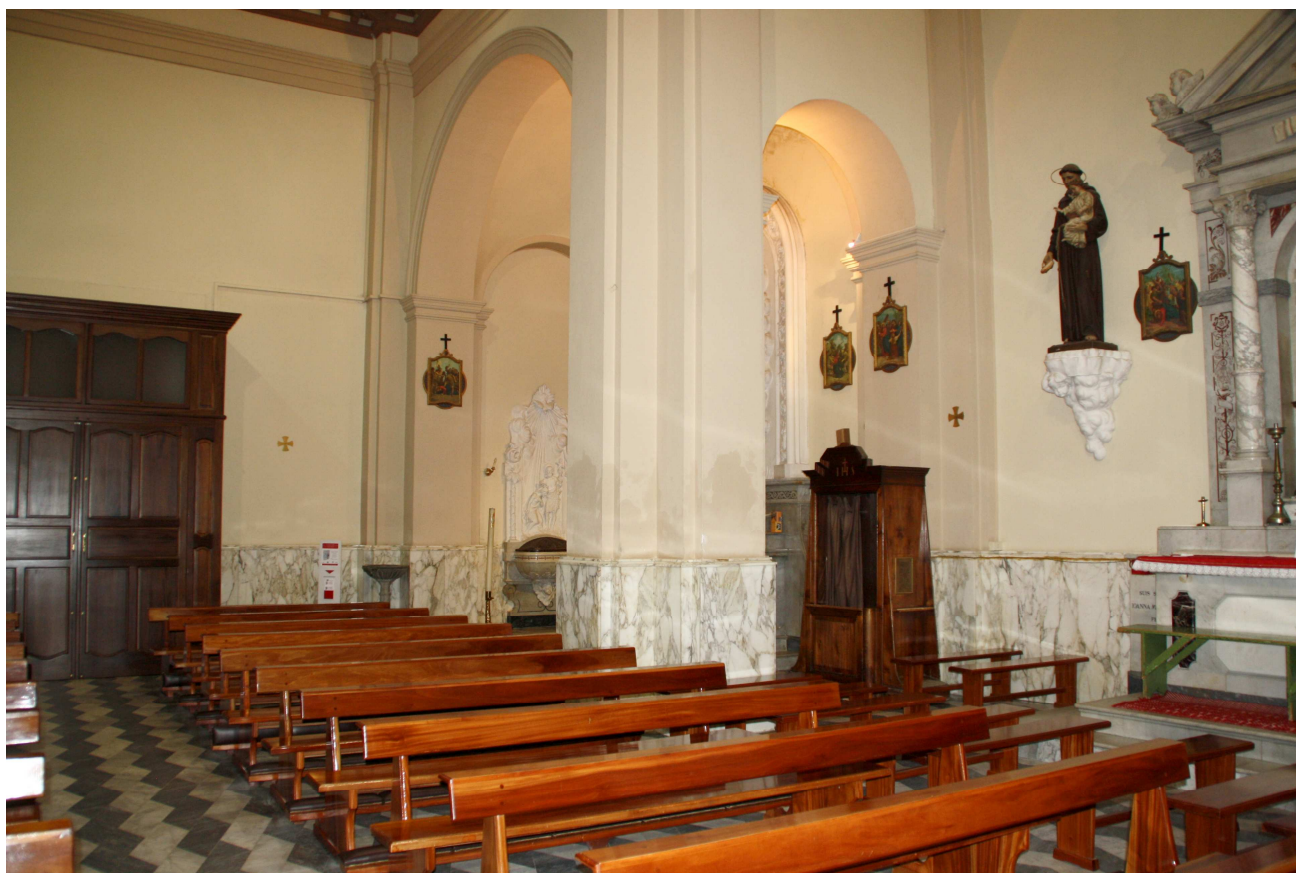
33 – umidità di risalita nel pilastro dell’aula.

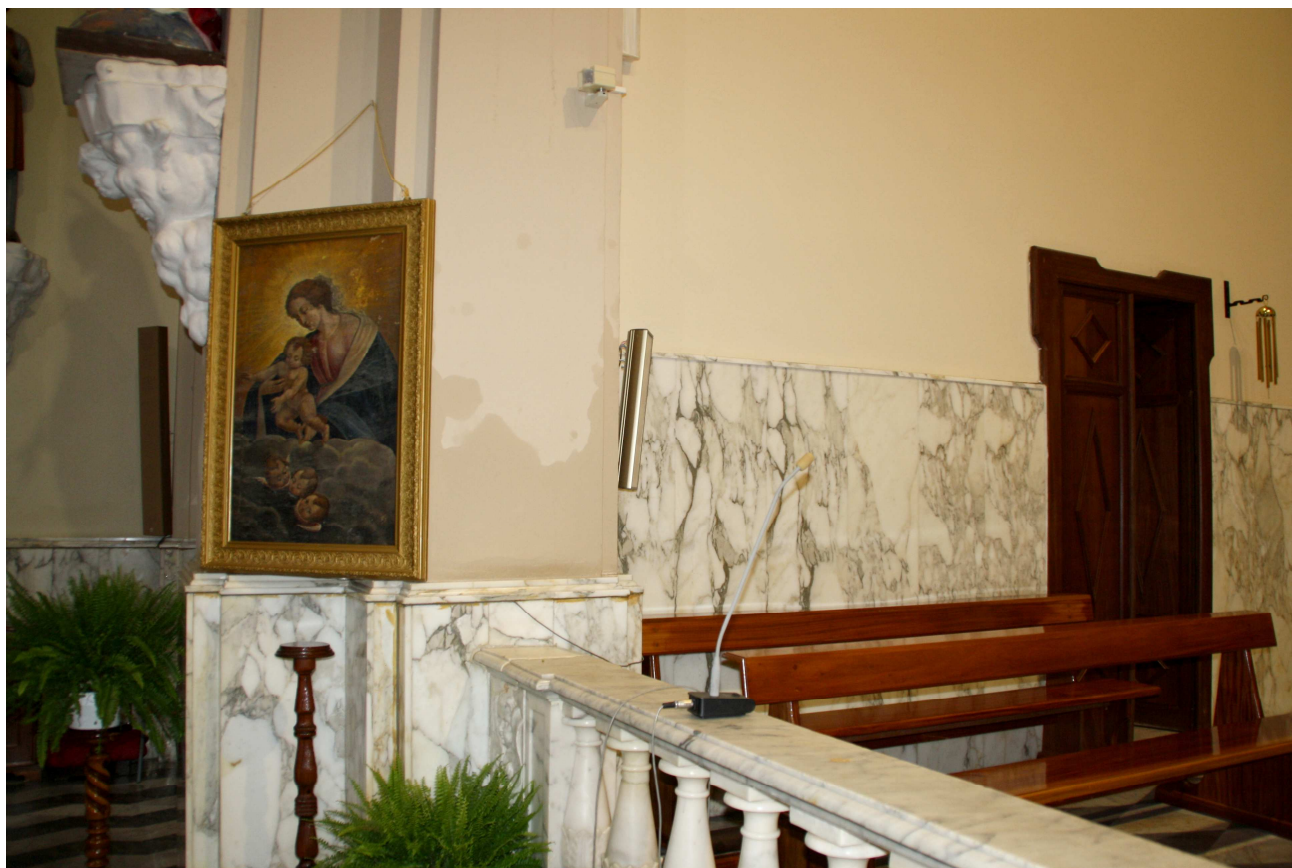
34 – umidità di risalita in parasta arco trionfale.

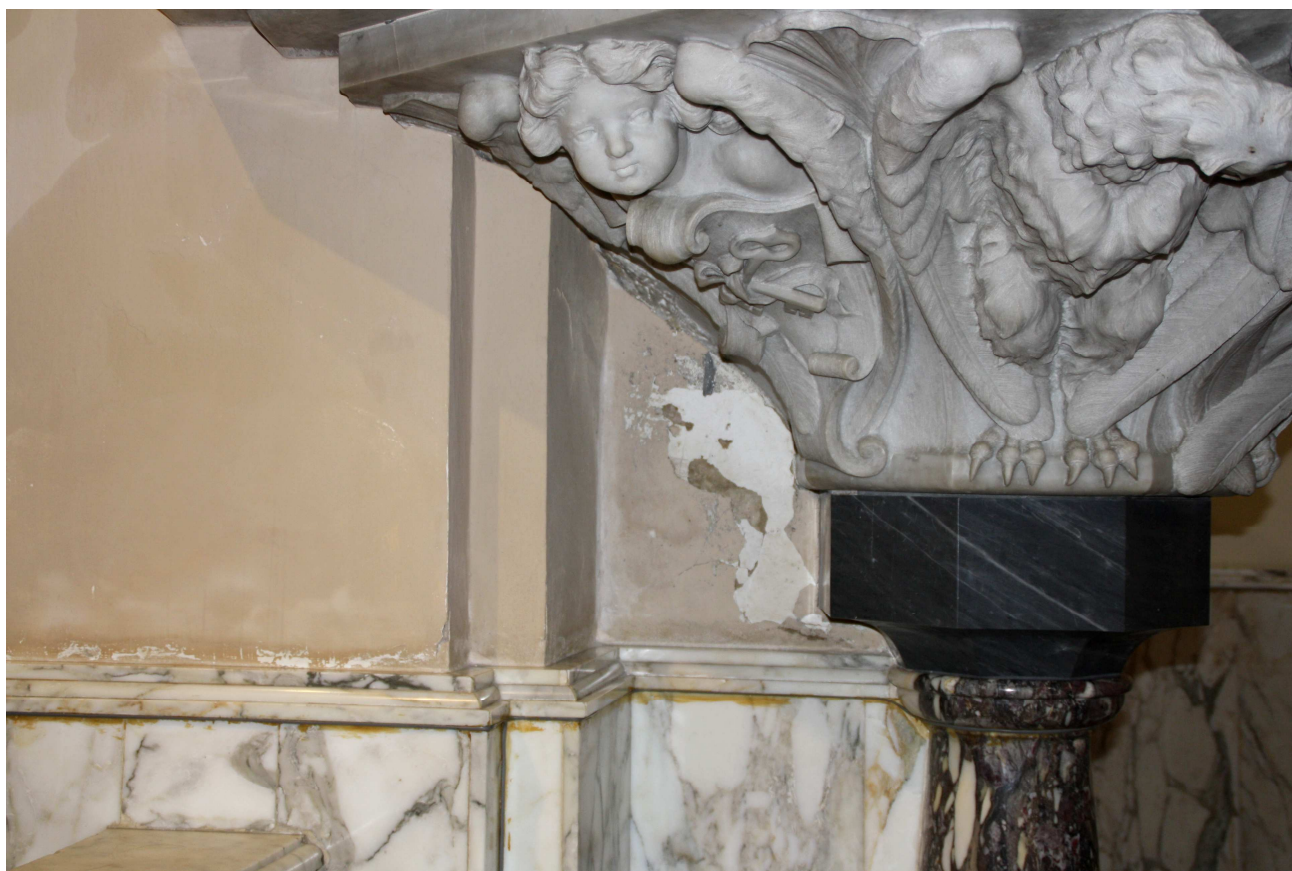
35 – umidità risalita dietro pulpito.

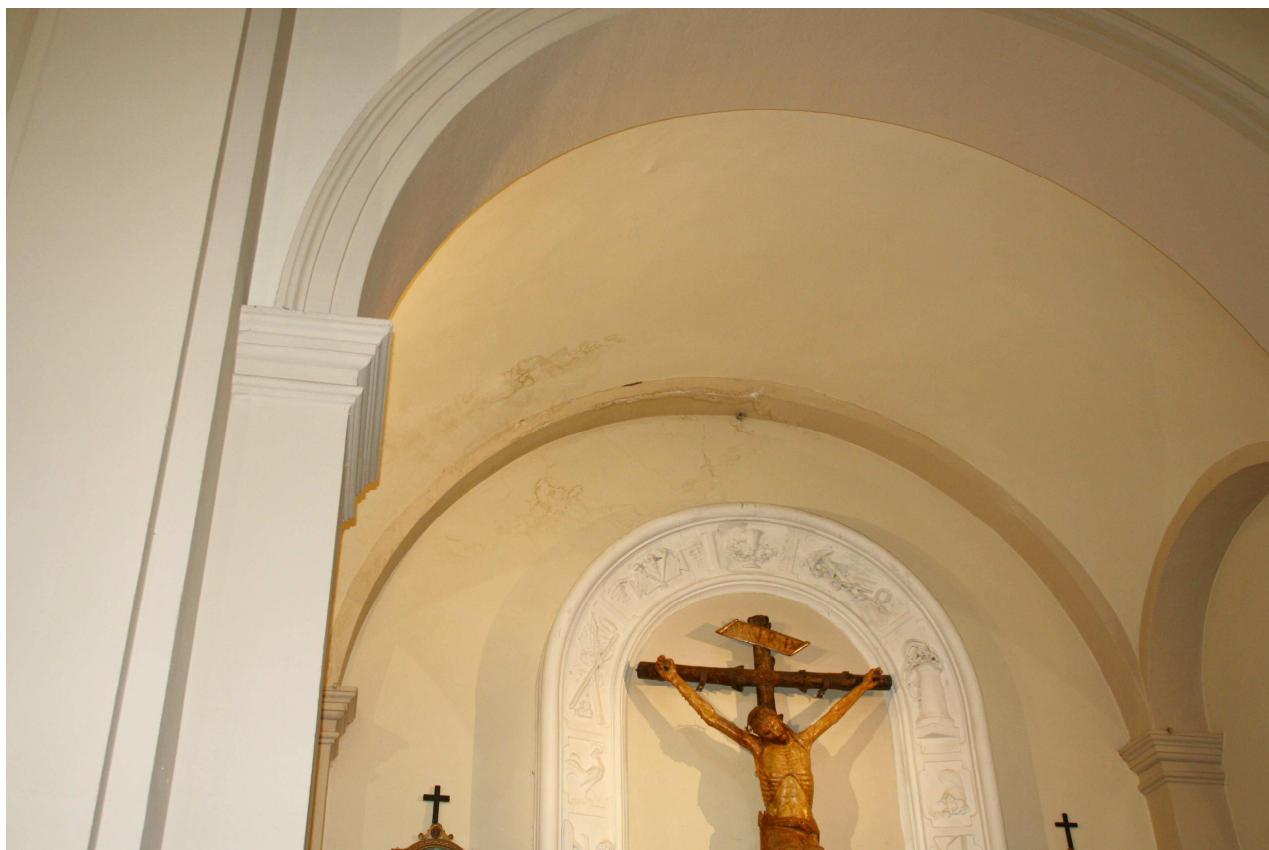
36 – infiltrazioni dal soffitto della cappella di s. Croce.

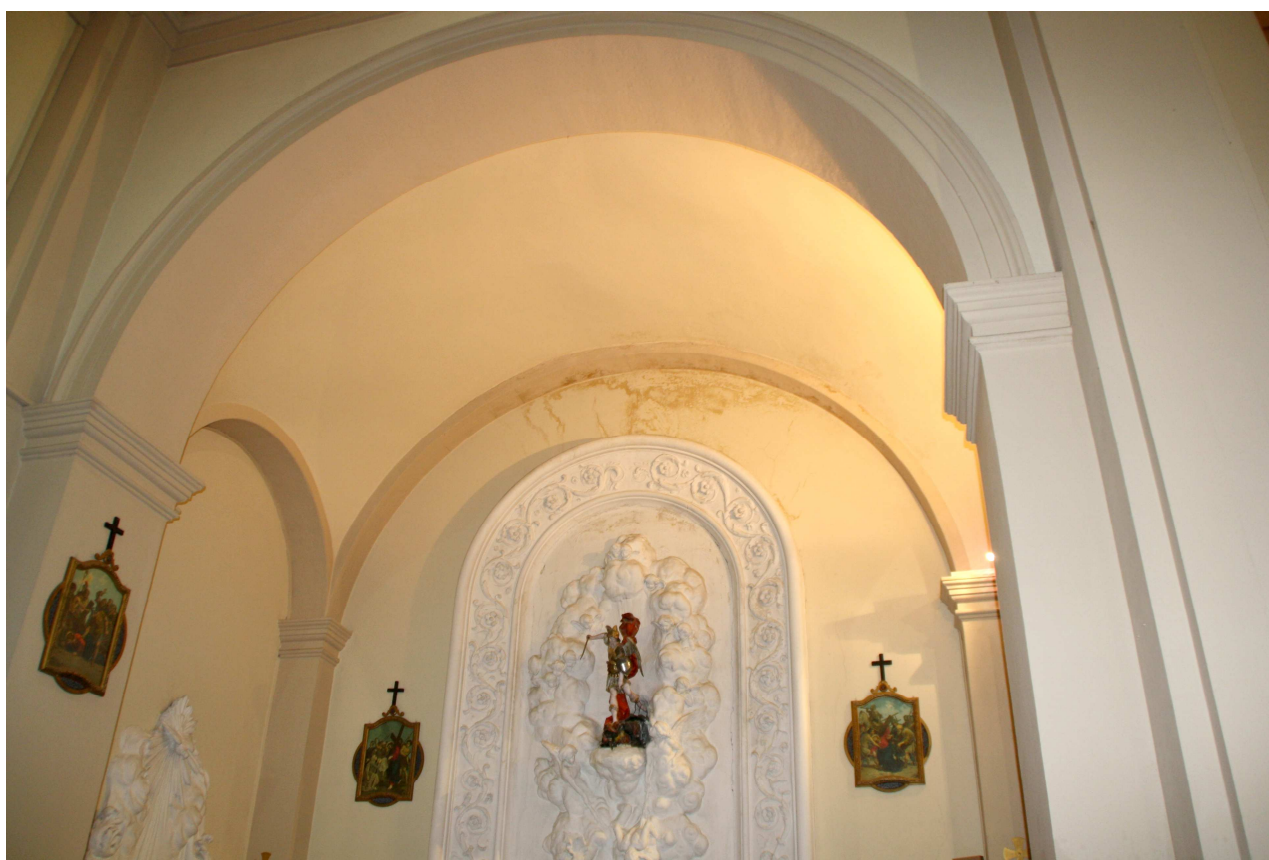
37 – infiltrazioni dal soffitto della cappella di s. Michele.
