COMUNE DI OZIERI - PROVINCIA DI SASSARI

RESTAURO DELLA CHIESA PARROCCHIALE DI S. LUCIA

In piazza Santa Lucia a Ozieri

PROGETTO ESECUTIVO
Documentazione fotografica
All. C

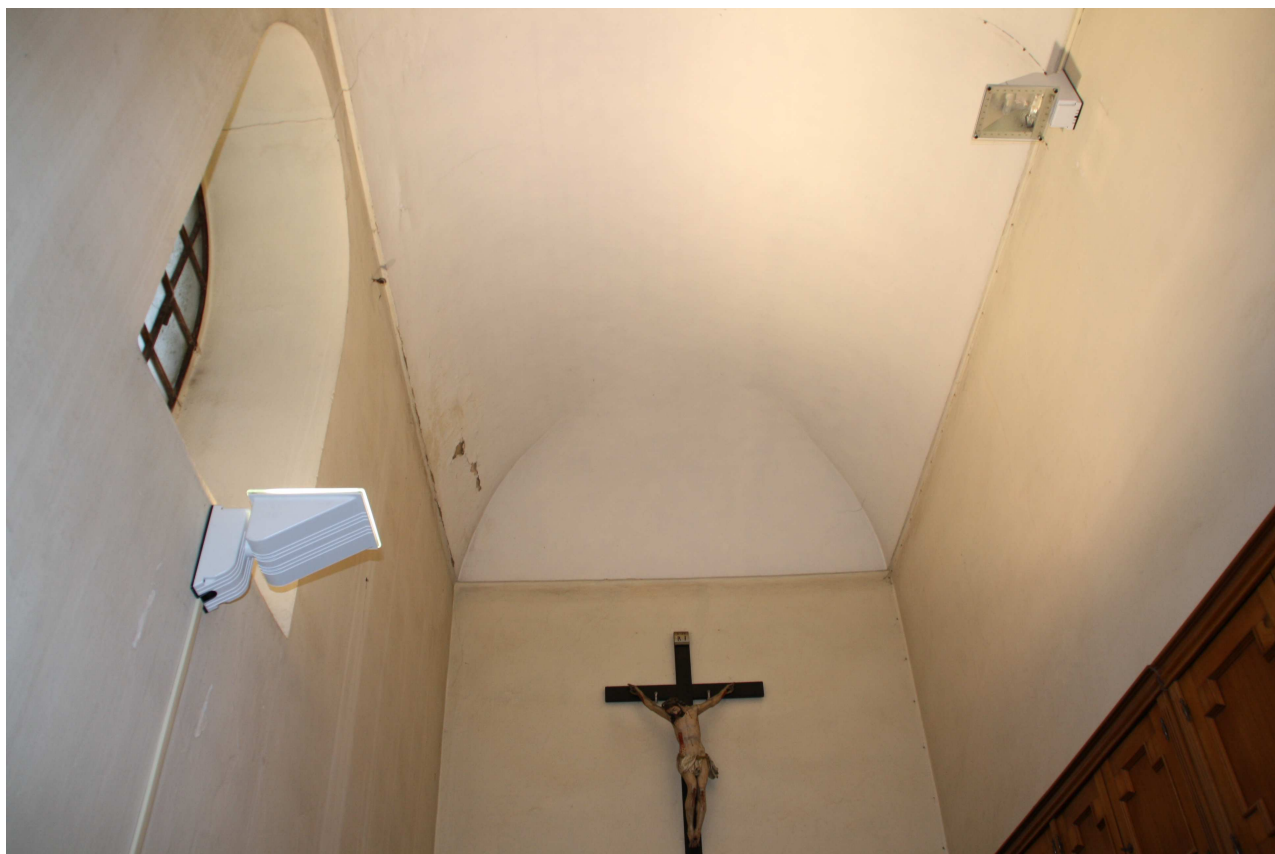
38 – infiltrazioni in volta sagrestia.

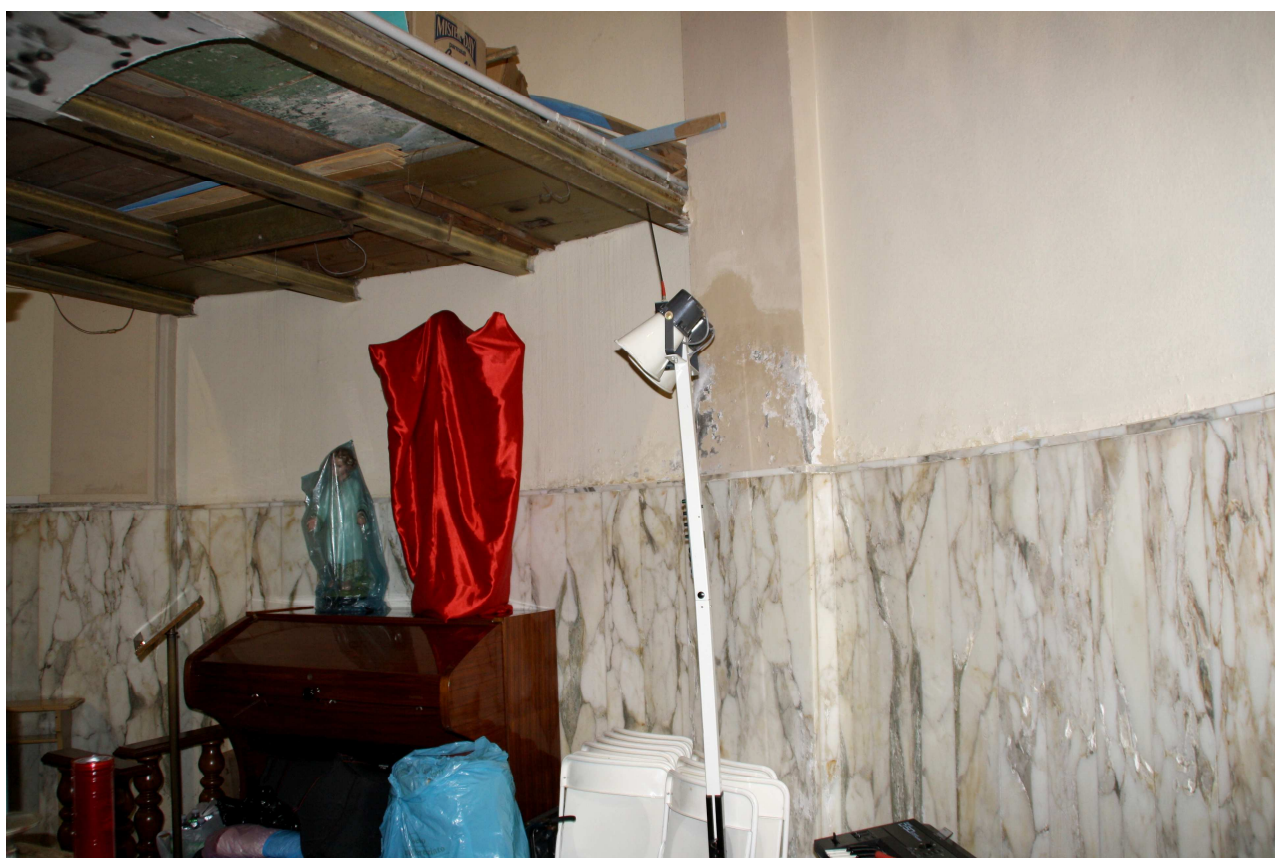
39 – umidità e salnitro nelle murature dell'abside.
