# PROVINCIA SUD SARDEGNA

### RELAZIONE DI SOPRALLUOGO

*Attività svolte in data 12 novembre 2018*

**Oggetto: Impianto di discarica controllata società Ecoserdiana – attività titolo V parte quarta**

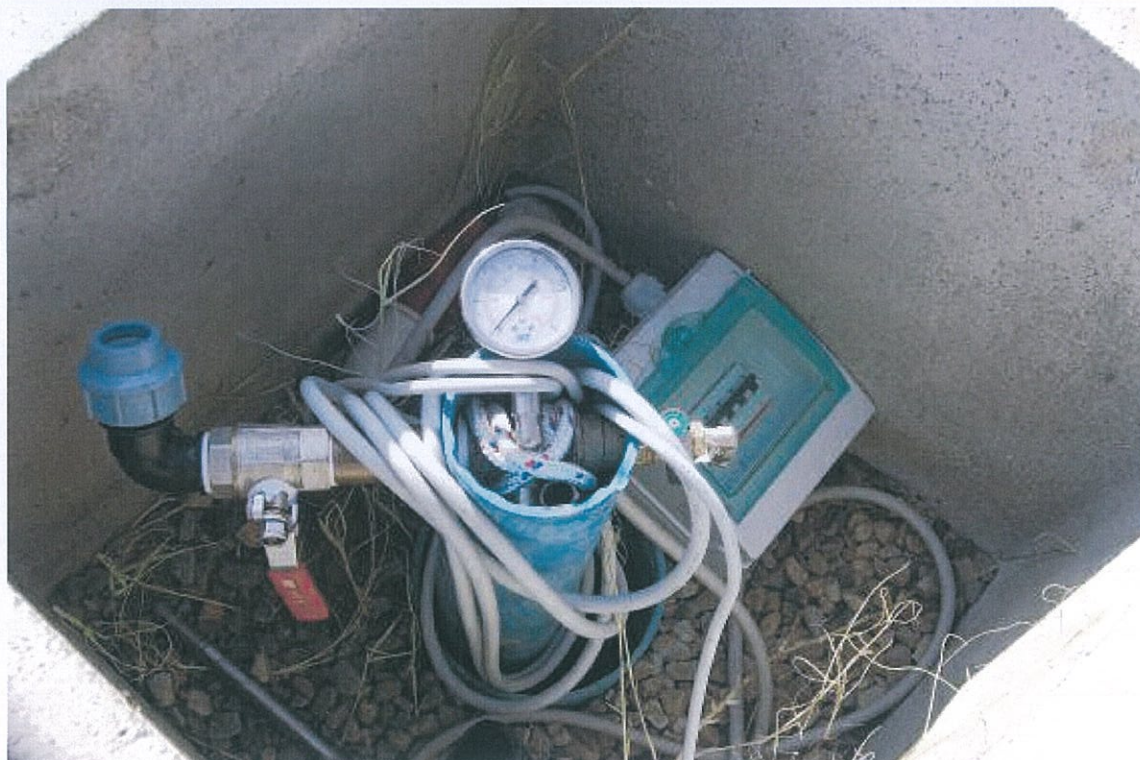
Figura 2 Particolare Interno pozzo P2

Durante le attività di controllo sul sito è stato accertato che il pozzo P2 (Figura 1, Figura 2, Figura 3) risultava contenuto in un pozzetto di cemento provvisto di opportuna chiusura in acciaio tale da non consentire l'apertura di persone non autorizzate. Il pozzo, alimentato da energia elettrica, è opportunamente attrezzato per le attività di emungimento. Risultava infatti presente all'interno del pozzo una pompa sommersa collegata a sonde disposte a 3 quote diverse per garantire il prelievo

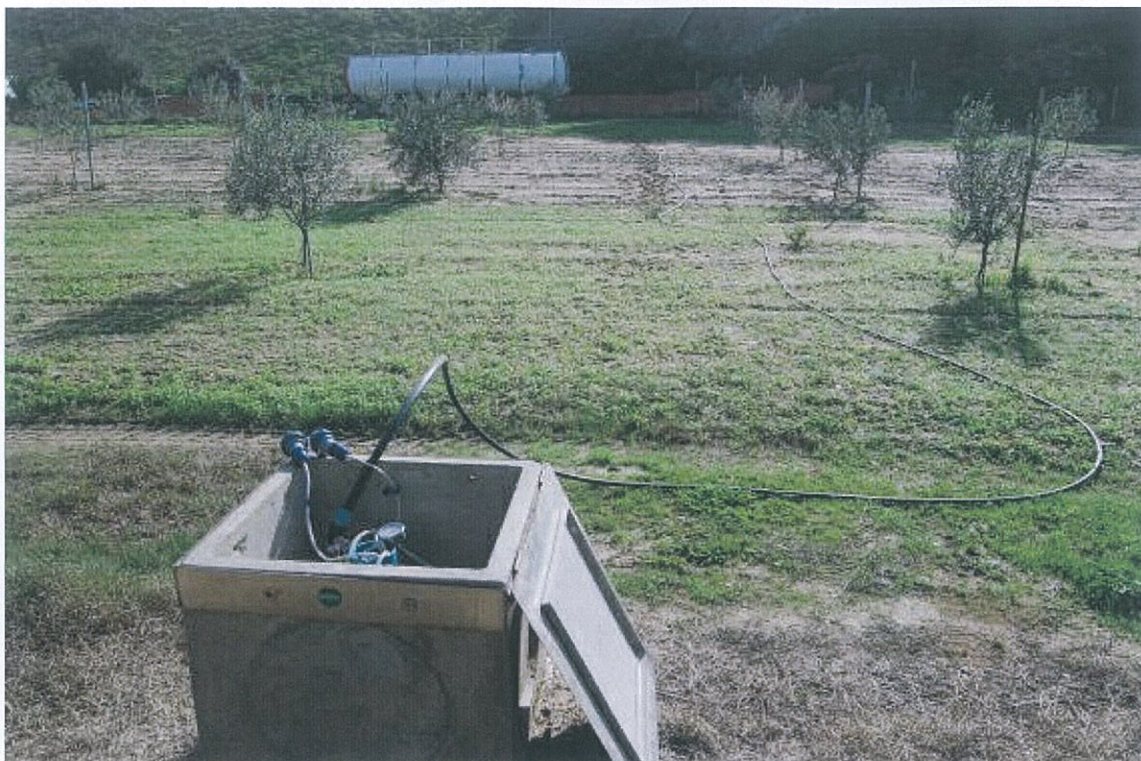
Figura 3 Tubazione collegamento tra pozzo P2 e deposito temporaneo

idrico, all'interno del pozzetto è predisposta la tubatura con i raccordi per poter collegare la tubazione esterna e attuare il prelievo idrico convogliando le acque ad una cisterna mobile, della capacità di 30 m<sup>3</sup>, ubicata a poche decine di metri di distanza (Figura 3 e Figura 6), all'interno del pozzetto risulta installato un misuratore di pressione. Al momento del sopralluogo la tubazione non risultava collegata e l'emungimento non risultava attivo.

Al fine di verificarne l'effettivo funzionamento i rappresentanti della Provincia hanno richiesto al rappresentante della Società presente di collegare la tubazione e di mettere in emungimento il pozzo. Nel corso del sopralluogo è stato verificato il regolare funzionamento dell'impianto di emungimento esistente nel pozzo P2. È stato inoltre accertato che la quantità di acqua prelevata è stimabile da un misuratore volumetrico installato all'uscita della tubazione che convoglia le acque alla cisterna mobile.

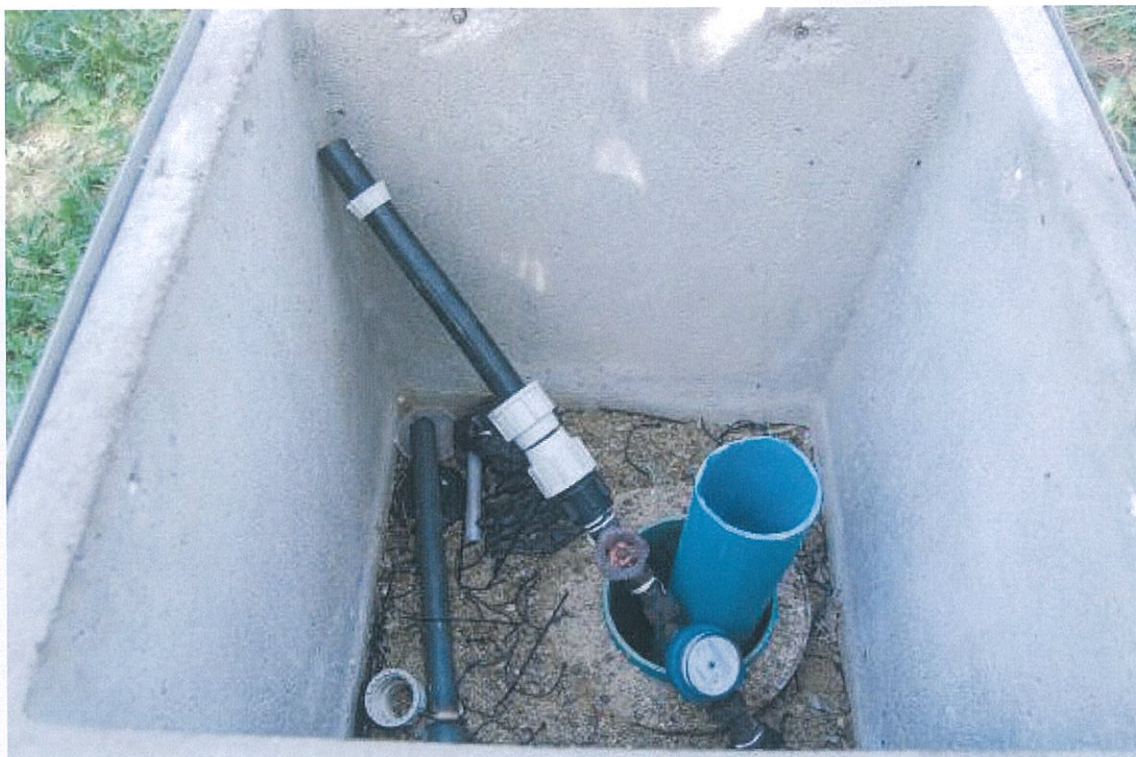
Figura 5 Particolare interno pozzo P1

Durante le verifiche sul sito è stato accertato che il pozzo P1 risulta ugualmente protetto all'interno di pozzetto in cemento con chiusura in acciaio ma non risulta attrezzato per l'emungimento (Figura 5 e Figura 7).

In entrambi i pozzetti la sigla identificativa è riportata sulla superficie interna del coperchio in acciaio non visibile all'esterno.

- c. Indicare con idonea cartellonistica l'area di deposito temporaneo dei rifiuti liquidi derivanti dalle attività di spurgo dei pozzi;
- d. Indicare all'esterno in modo visibile la denominazione dei pozzi.

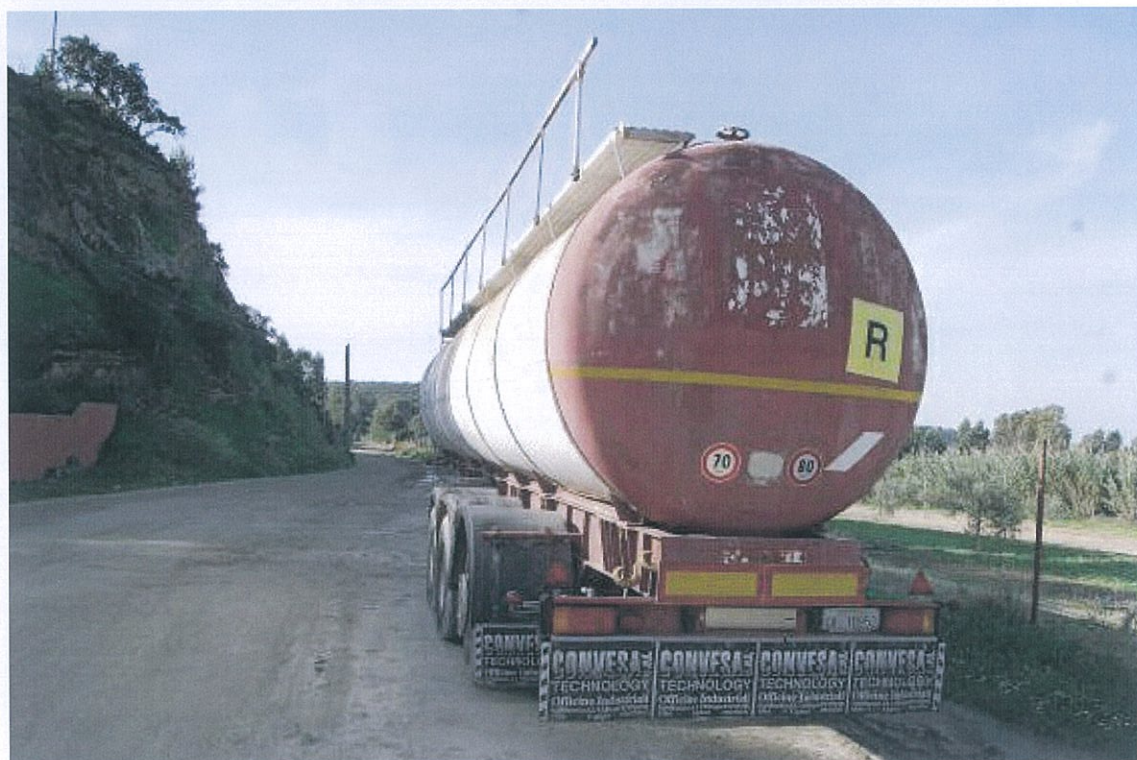
Figura 6 Cisterna utilizzata come deposito temporaneo

La cisterna ubicata all'esterno del sito, adibita a deposito temporaneo dei rifiuti liquidi derivanti dalle attività di spurgo, propedeutiche all'attività di campionamento delle acque dei piezometri, non risultava opportunamente segnalata con apposita cartellonista recante la dicitura "area di deposito temporaneo rifiuti" e il codice CER dei rifiuti stoccati..

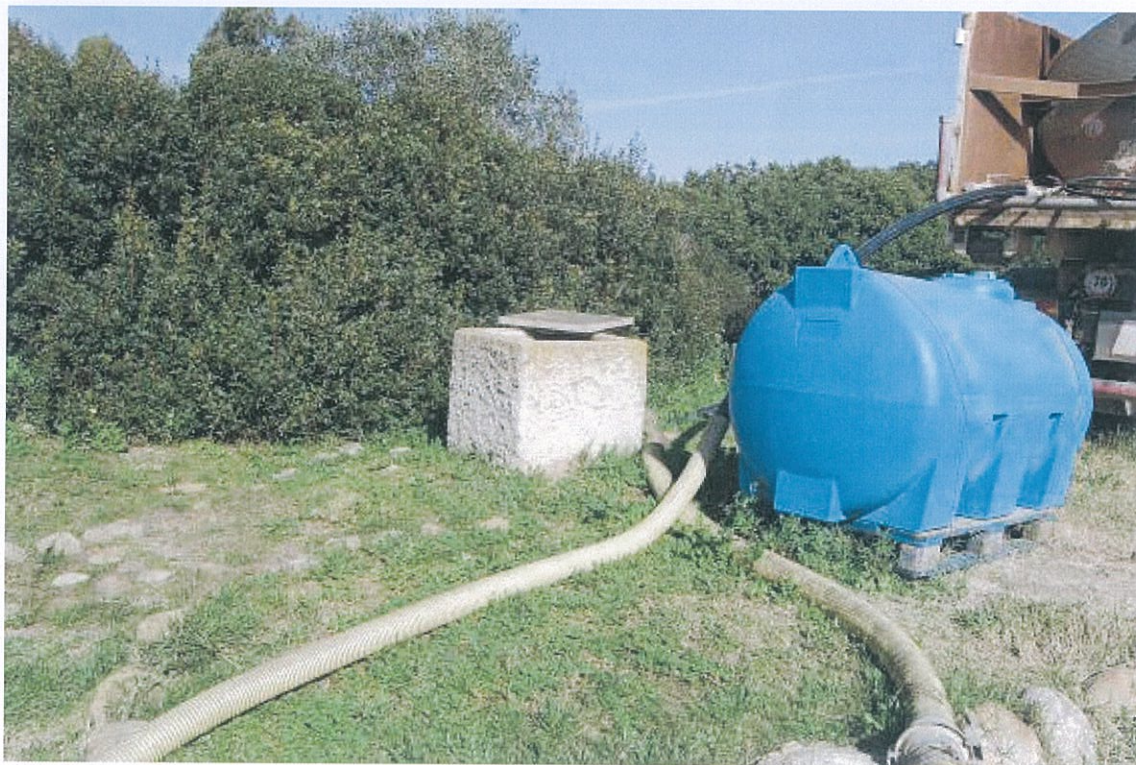
Figura 8 Pozzo P5

È stata inoltre accertata nel pozzo P5 (Figura 8 e Figura 9) la completa rimozione delle apparecchiature per l'effettuazione del prelievo idrico come richiesto dalla Provincia in data 10.05.2018.

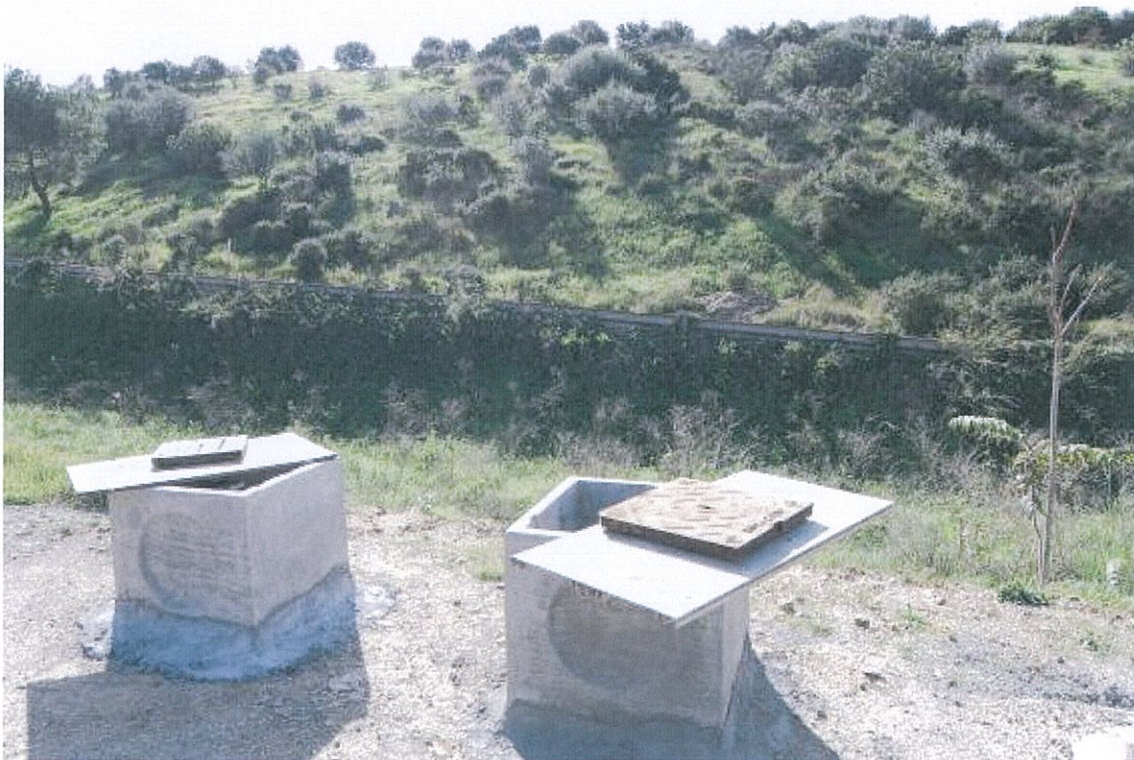
Figura 10 piezometri P10 e P10 bis

Nel corso dell'ispezione si è infine presa visione dei nuovi piezometri realizzati (P10 e P10bis, P15 e P15bis, P16 e P16bis) in attuazione del "Piano di accertamento-Prima fase" (da Figura 10 a Figura 12).
