# ECUSERDIANA

DISCARICA PER RIFIUTI SPECIALI NON  
PERICOLOSI IN LOC. S'ARENAXIU E SU  
SICCESU – SERDIANA

## PIANO DELLA CARATTERIZZAZIONE

### RELAZIONE

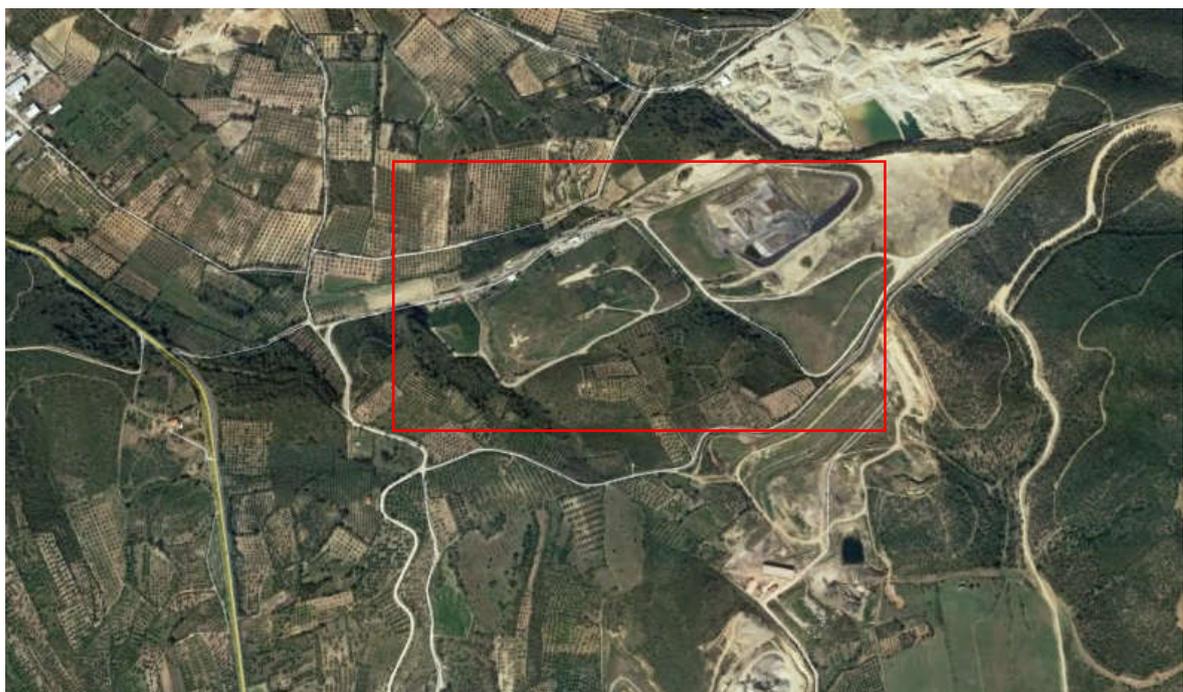
**Fig. 2.3/C.** vista aerea dell'area di interesse da Google Earth

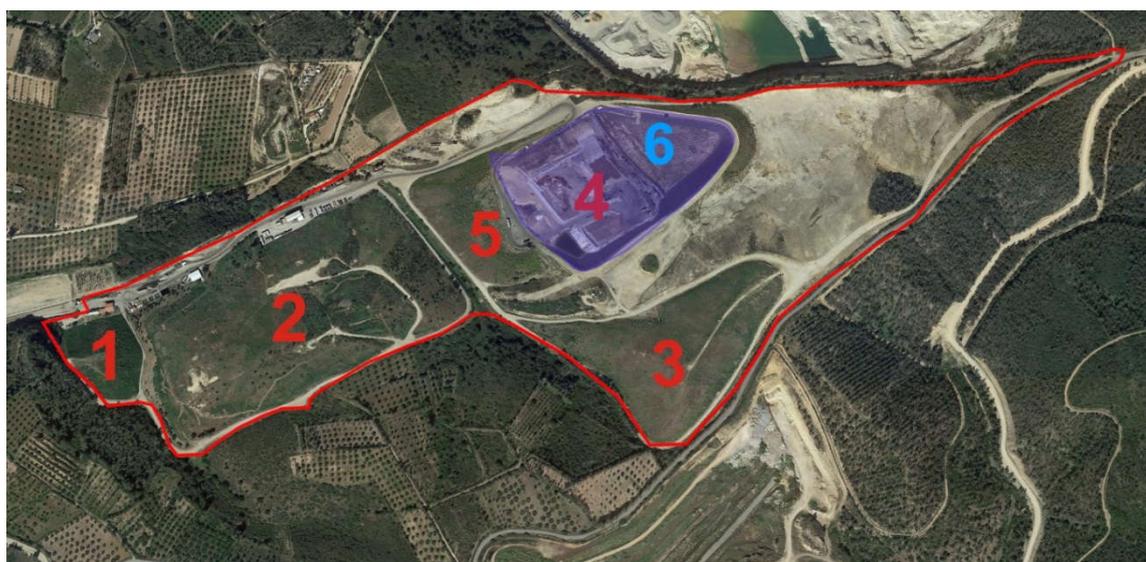
La suddivisione dei moduli dell'area di concessione alla Soc. Ecoserdiana S.p.A. comprende una serie di moduli di discarica esauriti ed in esercizio realizzati in Comune di Sordiana (SU), loc. "S'Arenaxiu" e "Su Siccusu" di seguito indicati nella **Fig. 3/A**

**Fig. 3/A:** Indicazioni dei moduli di discarica nell'area in concessione della Soc. Ecoserdiana S.p.A.

| <b>Modulo n. 1</b> | Modulo chiuso per rifiuti speciali non pericolosi in loc. "S'Arenaxiu" |
| <b>Modulo n. 2</b> | Modulo chiuso per rifiuti speciali non pericolosi dotato di impianto biogas in loc. "S'Arenaxiu" |

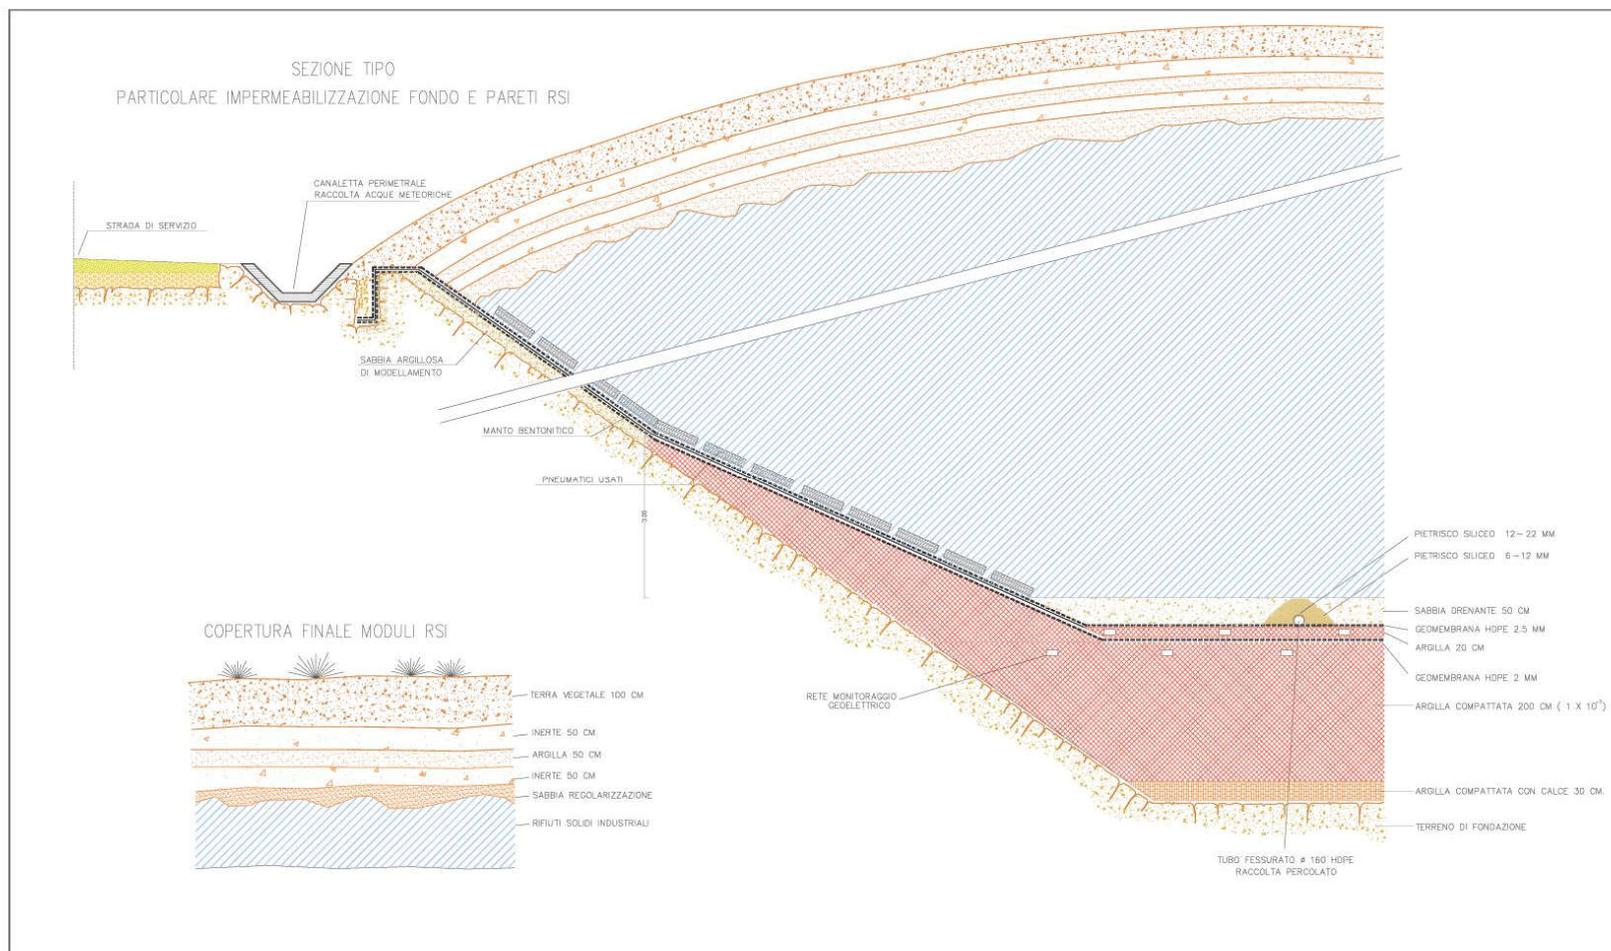
Fig. 3.3/A: sezione tipo del modulo 1

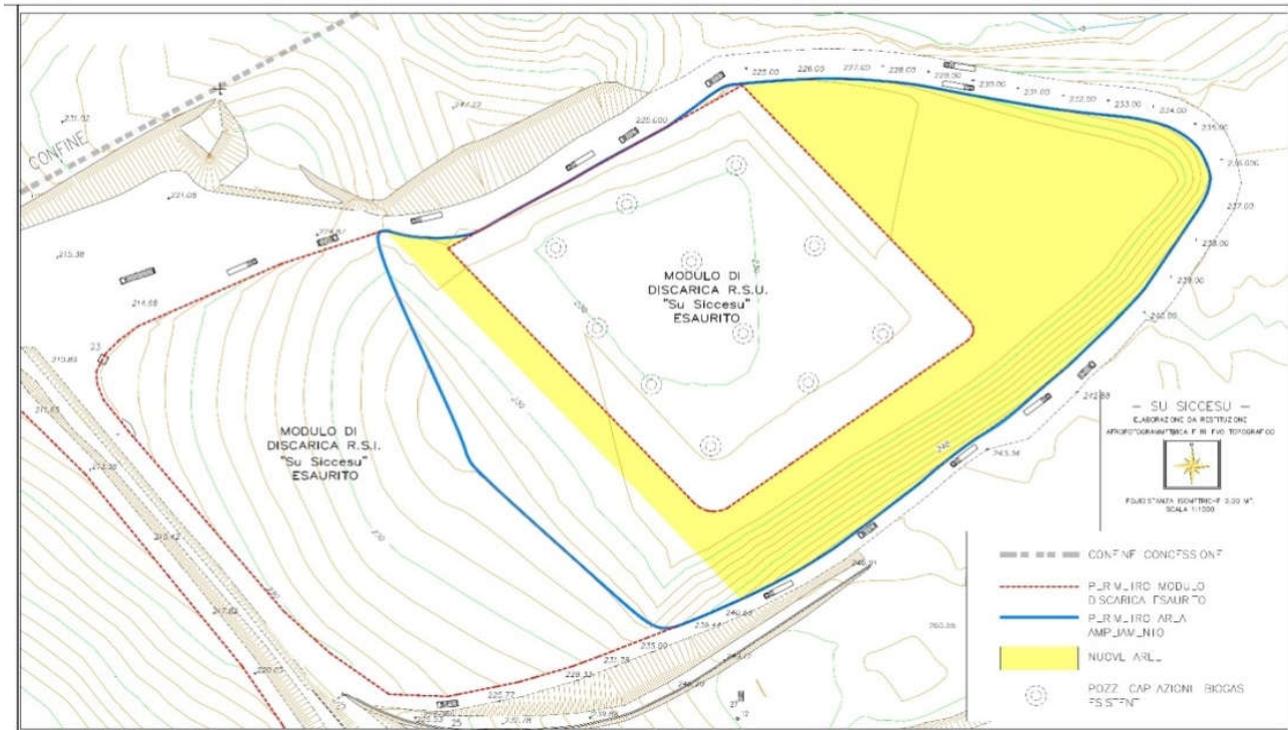
**Fig. 3.8/A:** planimetria prima pianta

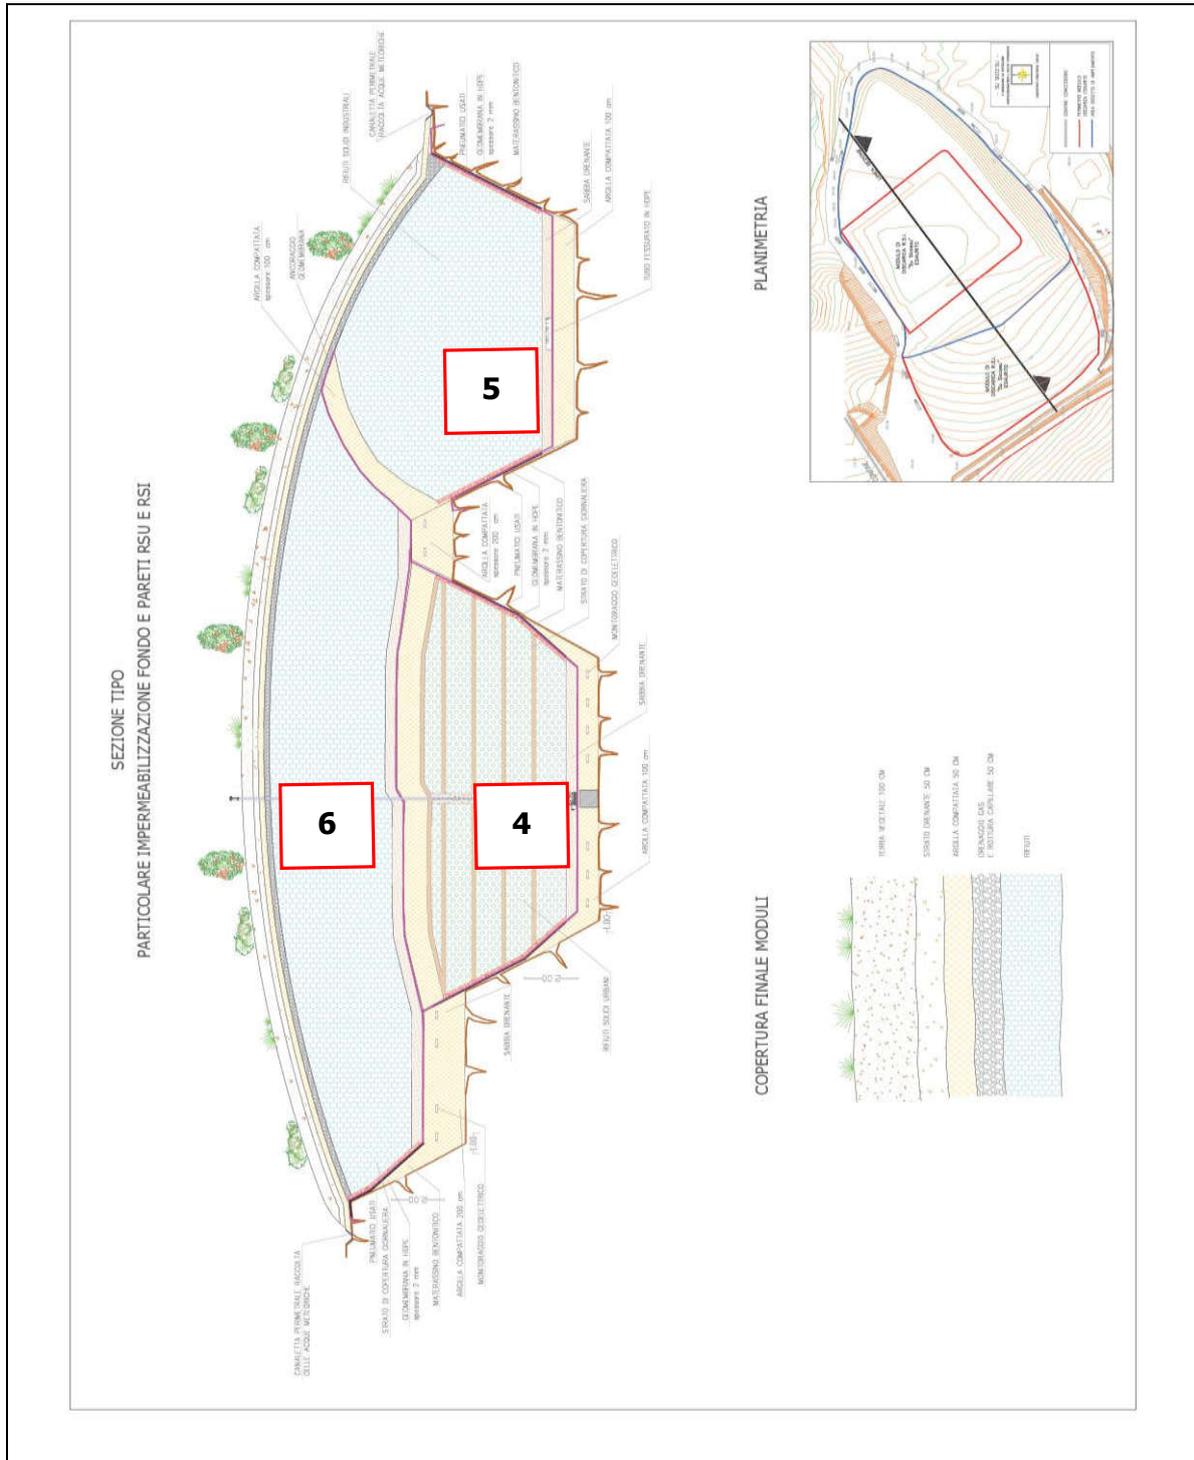
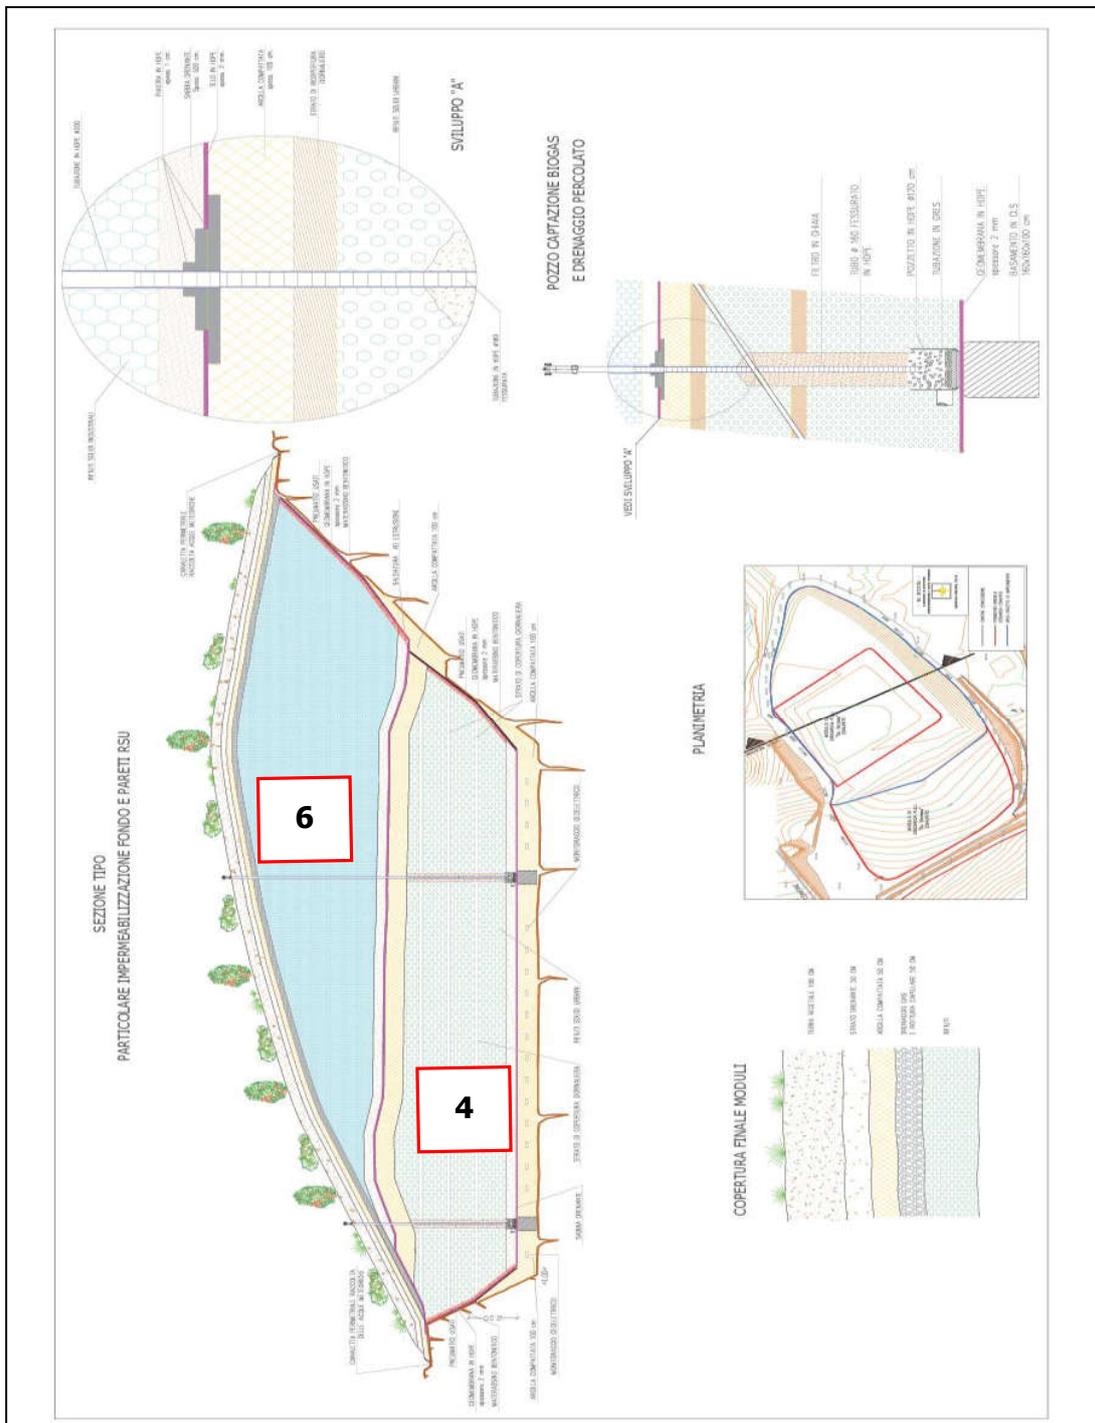
Fig. 3.8/B: sezioni moduli 4-5-6

Il sistema di raccolta del percolato è costituito da una rete di tubazioni in HDPE (diametro  $\varnothing = 200$  mm), fessurate posate in opera con andamento sub-orizzontale sul fondo del modulo, annegate all'interno di uno strato drenante in sabbia di circa 50 cm, posto a ricoprimento della geomembrana in HDPE.

Il percolato, intercettato dalle tubazioni, viene convogliato per gravità nei punti più depressi del fondo del modulo, da dove viene allontanato mediante una condotta non fessurata di convogliamento in HDPE con sviluppo sub-orizzontale, che sempre per gravità convoglia il liquido drenato ad una vasca impermeabilizzata interrata esterna alla discarica ed ubicata in prossimità dell'area servizi.

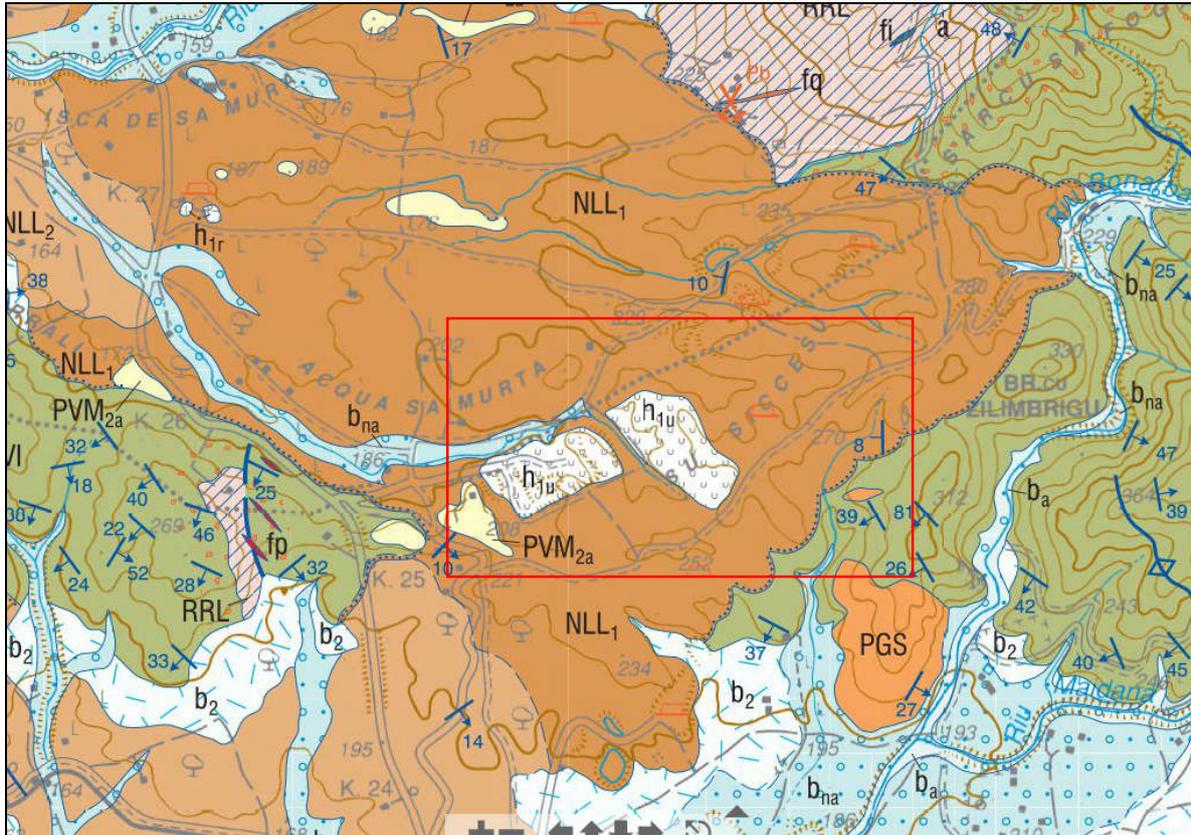
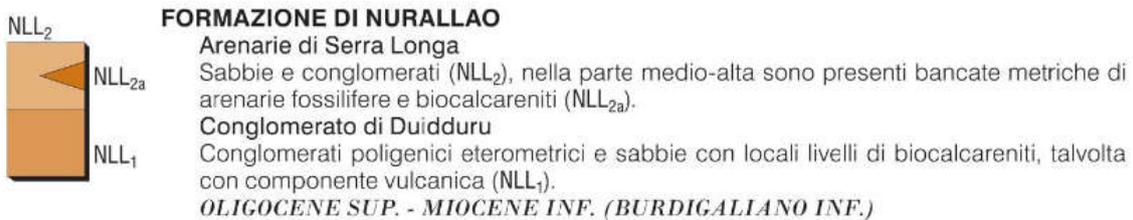
**Fig. 4.1.1/A:** stralcio della carta geologica Foglio 548 Senorbi

Nello specifico dall'alto verso il basso si individuano:

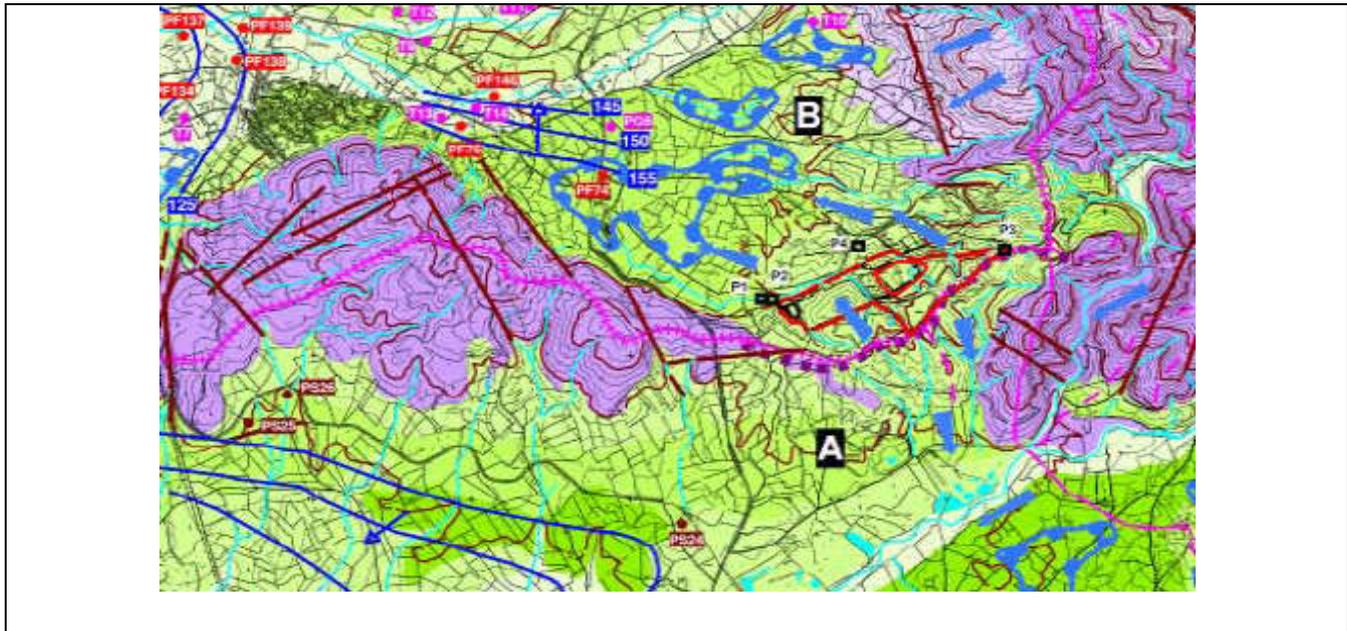
**Fig. 4.2/A** "A" - bacino idrogeologico di Donori

"B" - bacino idrogeologico di Dolianova-Serdiana

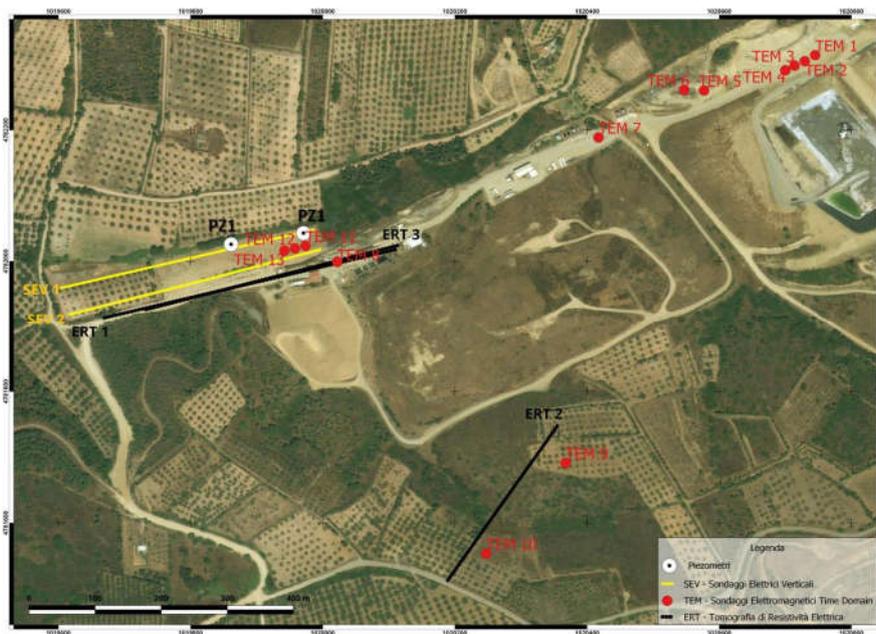
**Fig. 5.2.1/A:** ubicazione delle indagini geofisiche

In **Fig. 5.2.1/A** si riporta l'ubicazione delle indagini.

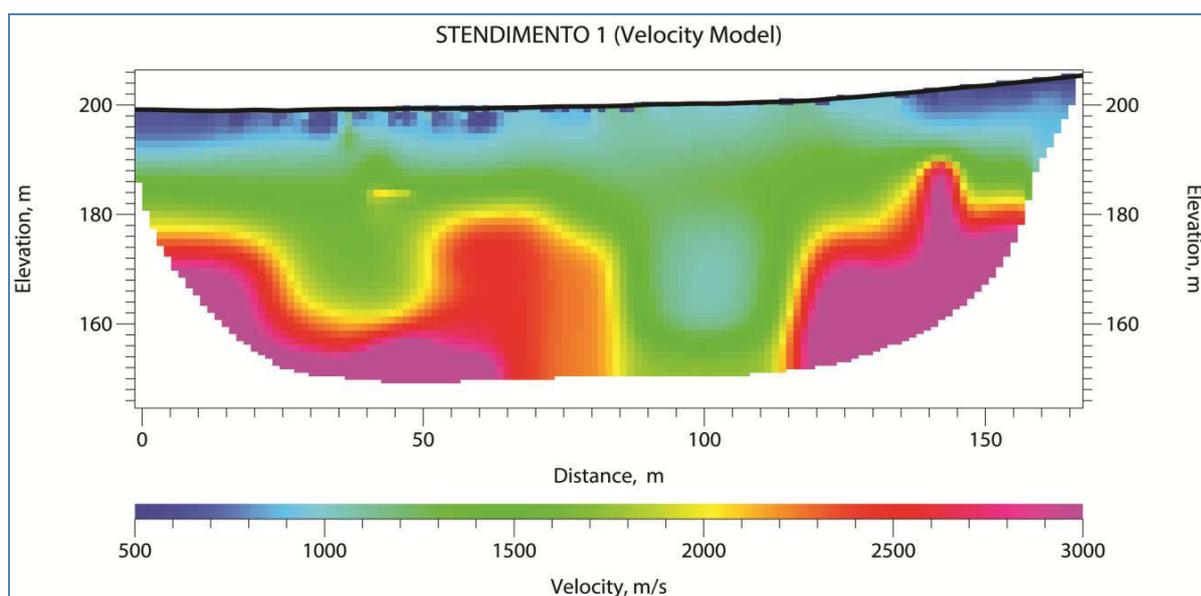
Per quanto attiene la stima della profondità del tetto della falda acquifera e dell'eventuale presenza di strati impermeabili il quadro complessivo indica la presenza di materiali diversamente permeabili. Detta diversità, più che alla natura dei materiali stessi (prevalentemente sabbie e ghiaie, non vi sono argille) è attribuibile al loro stato di addensamento e/o cementazione che varia anche lateralmente, come del resto si deduce dalle stratigrafie. Quindi, mentre in media si ha un graduale abbassamento della piezometrica procedendo da nord-est a sud-ovest (come mostrato dalle carta delle isopieze), il tetto della falda ha superficie irregolare proprio a causa delle spiccate variazioni della permeabilità dei materiali. Queste condizioni trovano conferma nelle tomografie sismiche a rifrazione, in particolare nella SISM1 (**Fig. 5.2.1/B**) dove si osservano velocità modeste nei primi 10-15 metri in profondità, senza variazioni laterali ( $V_p$  500-1200 m/s, materiali poco addensati e permeabili) e, sotto la quota 180 m s.l.m., alternanze laterali di materiali poco addensati e permeabili (900-1600 m/s) con materiali più addensati e meno permeabili o impermeabili (2000-3000 m/s).

**Fig. 5.2.1/B:** tomografia sismica SISM 1

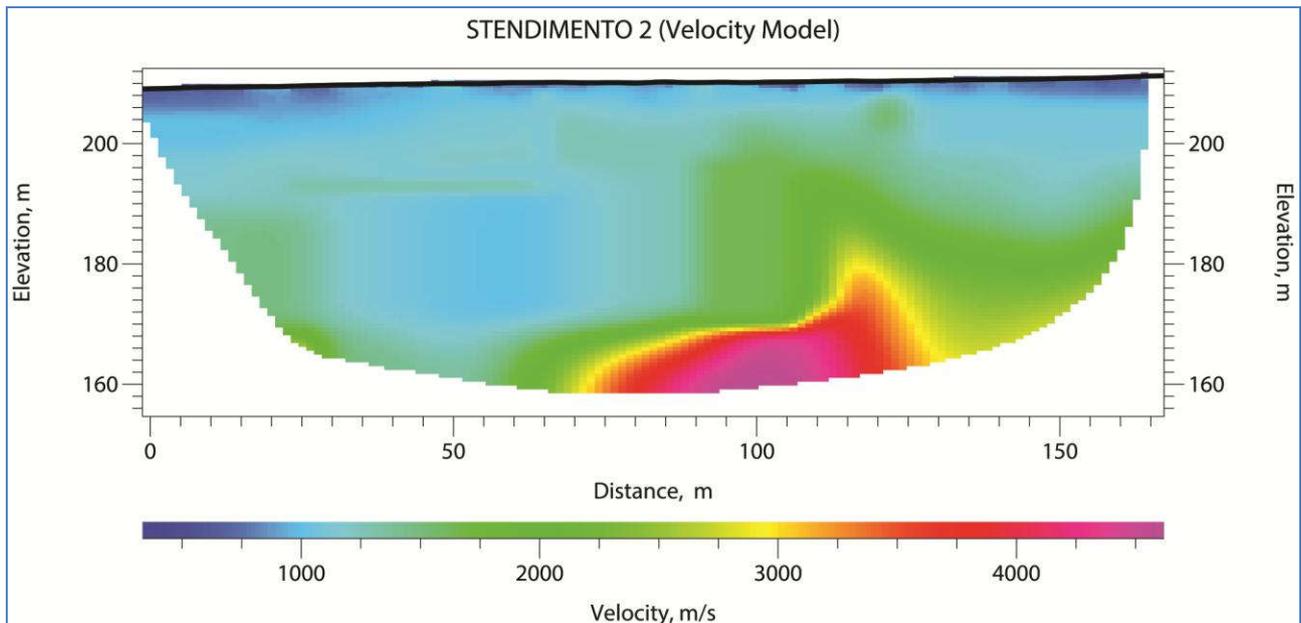
Si hanno, in fin dei conti, “canali permeabili” che si estendono in profondità anche sotto il livello della falda e consentono il moto di filtrazione laterale dell’acqua (con i suoi eventuali contenuti). Visto l’andamento delle isopieze, il moto di filtrazione non può non avere una componente di moto da nord-est verso sud-ovest, ma anche in direzione sud-est - nord-ovest, visto che i “canali permeabili” sono sub-perpendicolari alla figura, che è orientata nord-est - sud-ovest. Le tomografie sismiche SISM2 e SISM3 (**Fig. 5.2.1/C** e **Fig. 5.2.1/D**) mostrano un notevole inspessimento dei materiali debolmente addensati e insaturi nel procedere verso est.

**Fig. 5.2.1/C:** Tomografia sismica SISM 2

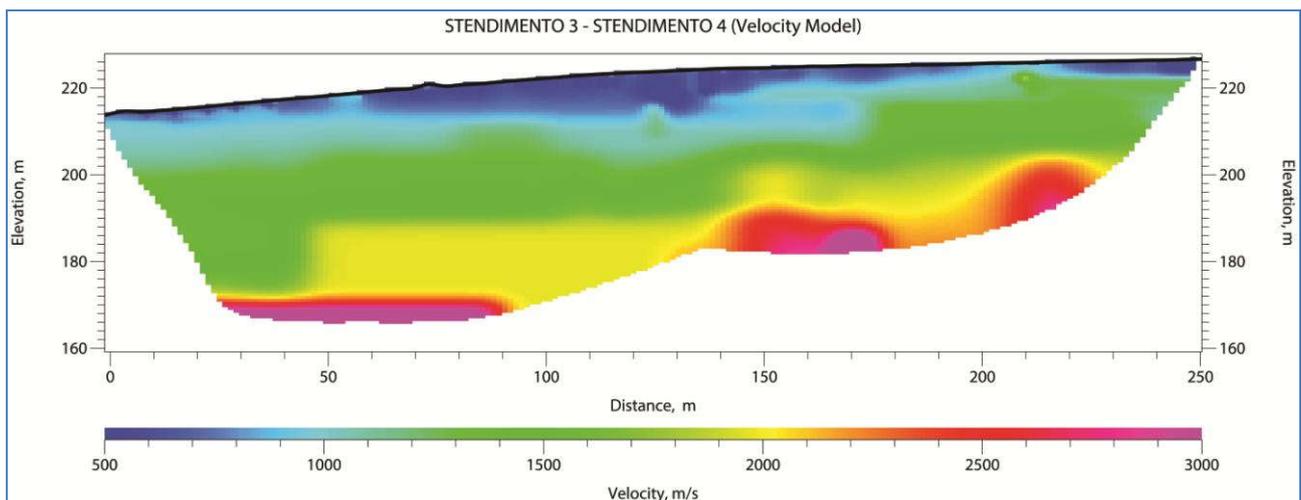
**Fig. 5.2.1/D:** Tomografia sismica SISM 3

Le indagini geofisiche eseguite non hanno messo in evidenza la presenza di consistenti e continui strati d’argilla. Non si individuano strati impermeabili, ma piuttosto zone permeabili e meno permeabili o impermeabili, con variazioni essenzialmente laterali. Le due tomografie elettriche

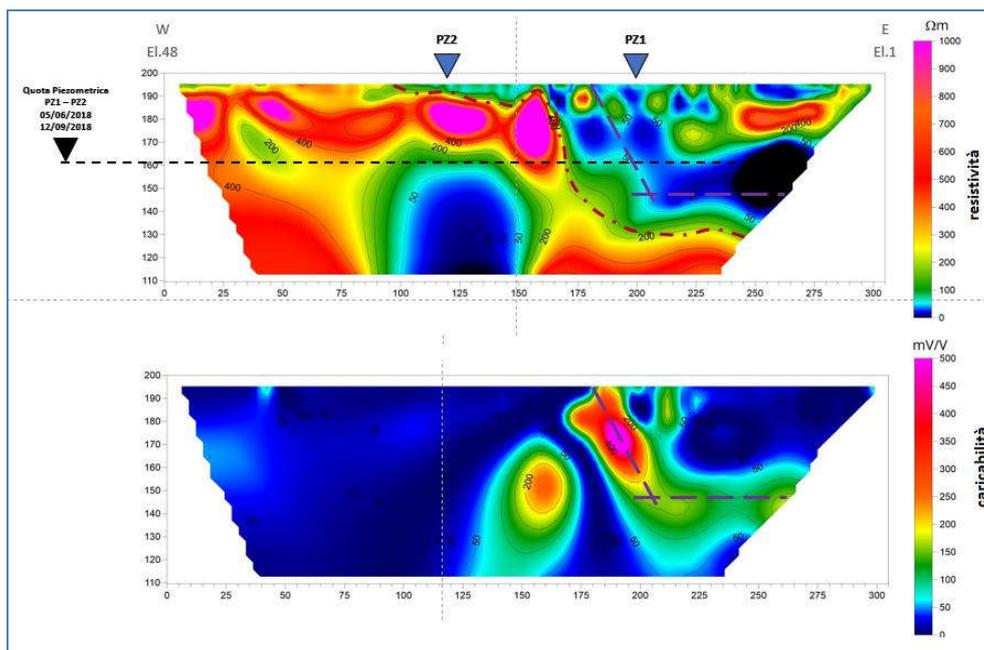
In relazione alla potenziale presenza di percolato la tomografia ERT3, di **Fig. 5.2.1/E** evidenzia aree ben distinte di resistività. Sopra il livello medio della falda, a ovest, si trovano materiali prevalentemente resistivi (200-1000 ohm-m), associabili a sabbie e ghiaie asciutte. Ancora nel settore ovest, sotto il livello medio della falda si ipotizzano ancora materiali molto resistivi, probabilmente associabili al tetto del basamento paleozoico, e un nucleo conduttivo (resistività molto bassa), verosimilmente attribuibile a materiali permeabili saturi; questo nucleo si trova in corrispondenza del pozzo P2 che verosimilmente ne penetra la parte superiore (il P2 ha sicuramente raggiunto e superato, in profondità, il livello della falda).

**Fig. 5.2.1/E:** tomografia di resistività (sopra) e di caricabilità (sotto) ERT3. Le due sezioni sono coincidenti; nella prima è indicata la posizione dei due pozzi P1 e P2.

In questo settore, la sezione di caricabilità mostra un nucleo di polarizzazione significativo, il cui massimo si trova alla quota 150-160 m s.l.m., esattamente tra i due pozzi. Il settore est ha inizio laterale in corrispondenza della verticale passante per il punto medio tra i due pozzi. Anche in questo settore, in profondità, si individuano resistività elevate, associabili al tetto del basamento paleozoico. Ma le caratteristiche più interessanti sono quelle della porzione compresa tra la quota 130 m s.l.m. e la superficie. Qui la resistività ha valori estremamente piccoli che non possono essere giustificati dalla semplice presenza d'acqua.

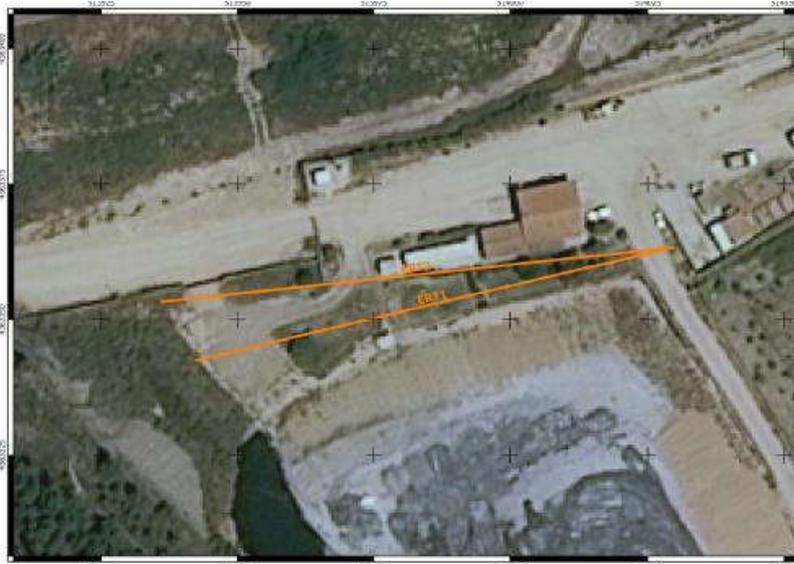
**Fig. 5.2.1.1/A:** ubicazione transetti ERT in corrispondenza del modulo 1 (RSI)

A integrazione dell'indagine geofisica precedentemente descritta (**Allegato I**) e con particolare riferimento all'individuazione di aree potenzialmente interessate dalla presenza di percolato, si è provveduto, in corrispondenza di un pozzetto di raccolta presente nel Modulo 1 (RSI) di una nuova indagine geofisica **Fig. 5.2.1.1/A**.

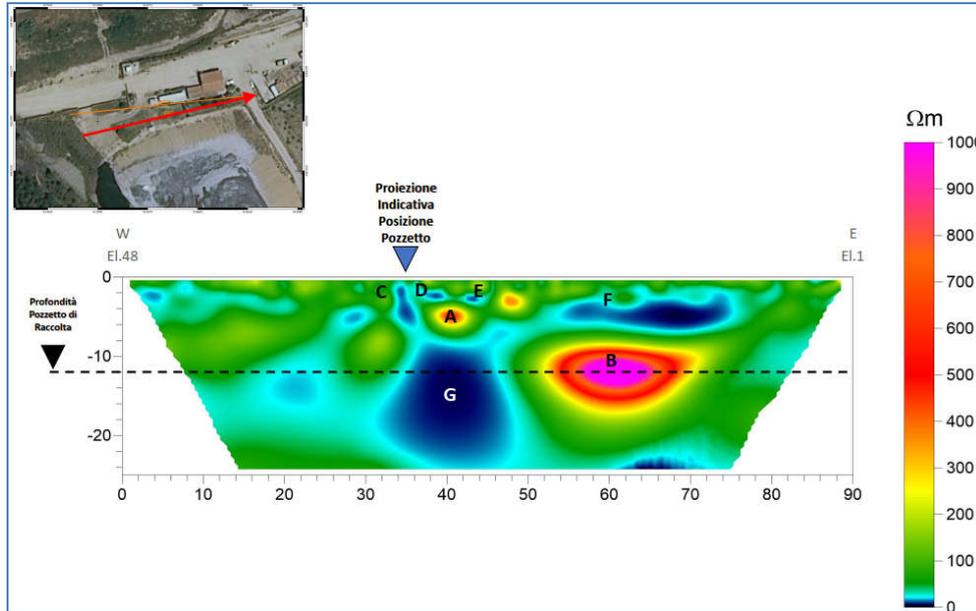
**Fig. 5.2.1.1/B: Tomografia di Caricabilità elettrica ERT 1**

Nello specifico l'indagine, rappresentata da due sezioni ERT, hanno evidenziato anomalie molto conduttive con valori di resistività elettrica minimi inferiori ai 5  $\Omega$ m, riferibili alla presenza di fluidi con elevato contenuto salino, per cui non può essere escluso il passaggio di sostanze percolanti **Fig. 5.2.1.1/B e Fig. 5.2.1.1/C**.

È da osservare come alcune delle anomalie descritte (C, D, E, F) si sviluppino a partire da profondità inferiori rispetto a quella indicata per il pozzetto di raccolta, mentre l'anomalia G è posizionata a profondità coerenti con il pozzetto stesso.

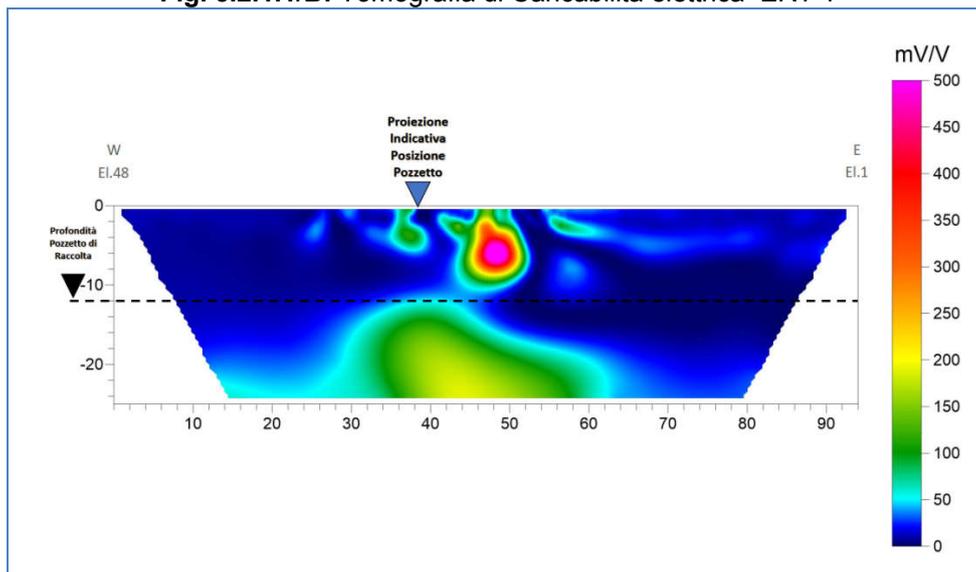
**Fig. 5.2.1.1/C: Tomografia di Caricabilità elettrica ERT 2**

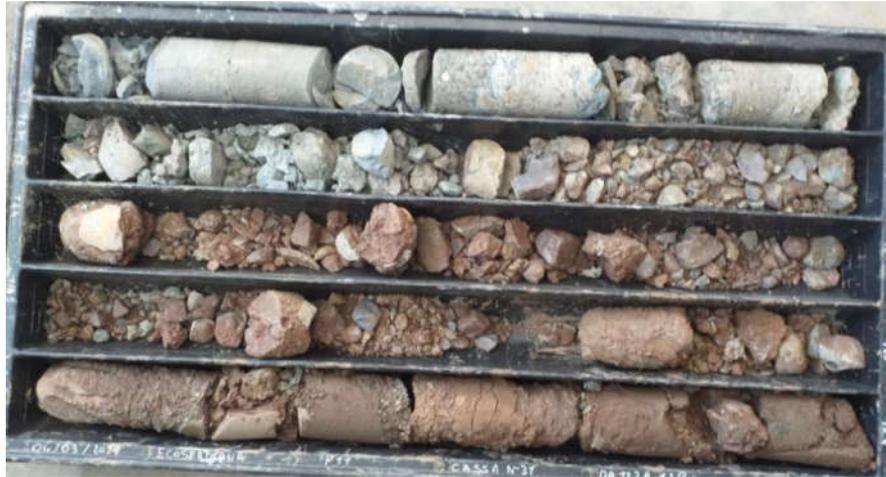
**Fig. 5.4.1/A:** breccia di elementi paleozoici (P11)

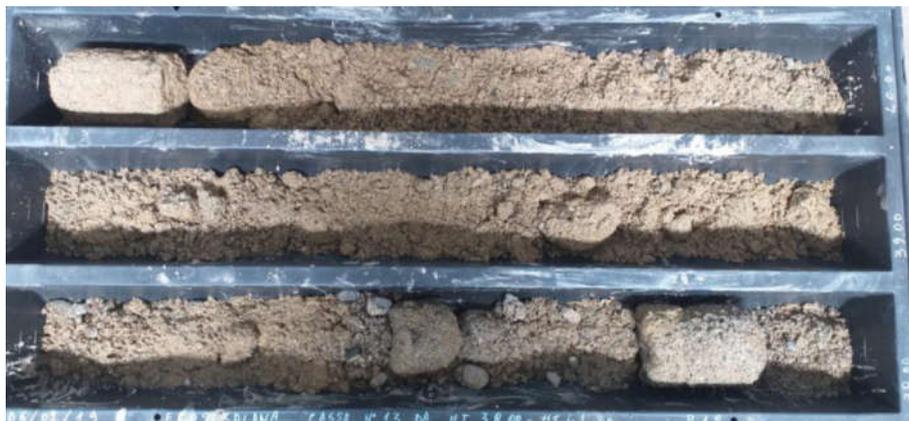
In linea generale dall'alto verso il basso i primi 50 - 60 m sono caratterizzati da sabbie a varia granulometria, da poco a mediamente addensate con locali intercalazioni da decimetriche a metriche di conglomerati di elementi paleozoici **Fig. 5.4.1/B.**

**Fig. 5.4.1/B:** sabbie grossolane da poco a mediamente addensate (P13)

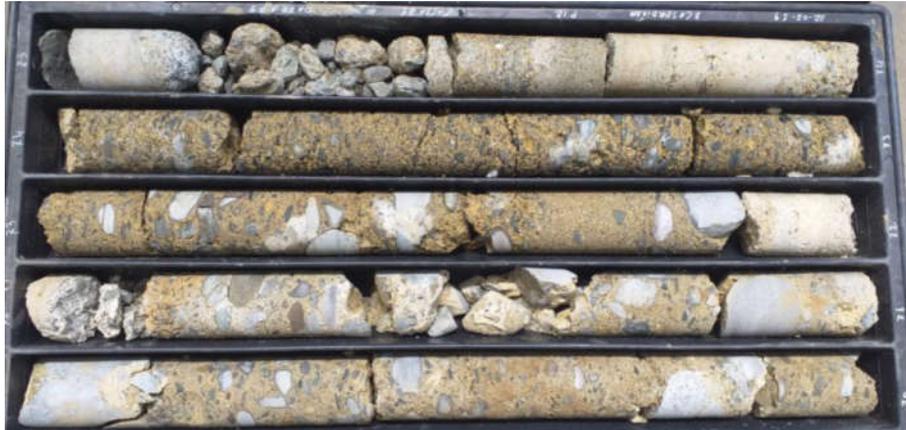
**Fig. 5.4.1/C:** macroconglomerati a elementi del paleozoici (P12)

Sotto le arenarie si rinvengono mediamente 15 - 20 m di macroconglomerati e microconglomerati massivi a elementi di metasedimenti e porfidi paleozoici in matrice sabbioso - ghiaiosa **Fig. 5.4.1/C** e **Fig. 5.4.1/D.**

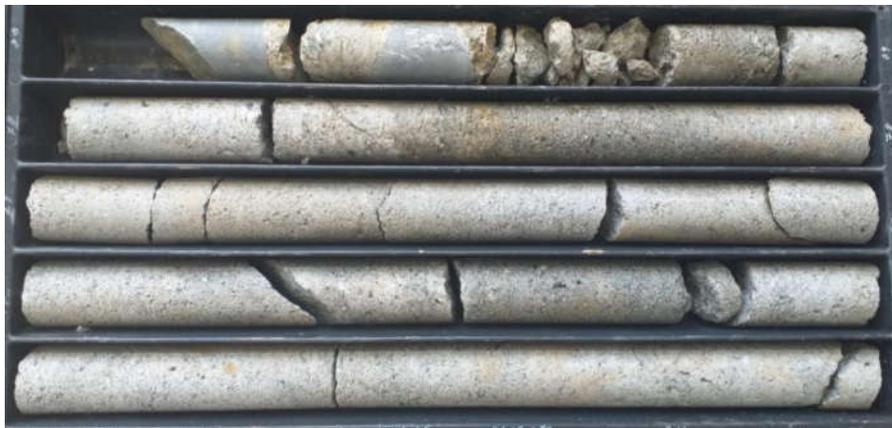
**Fig. 5.4.1/D:** microconglomerati a elementi del paleozoici (P14)

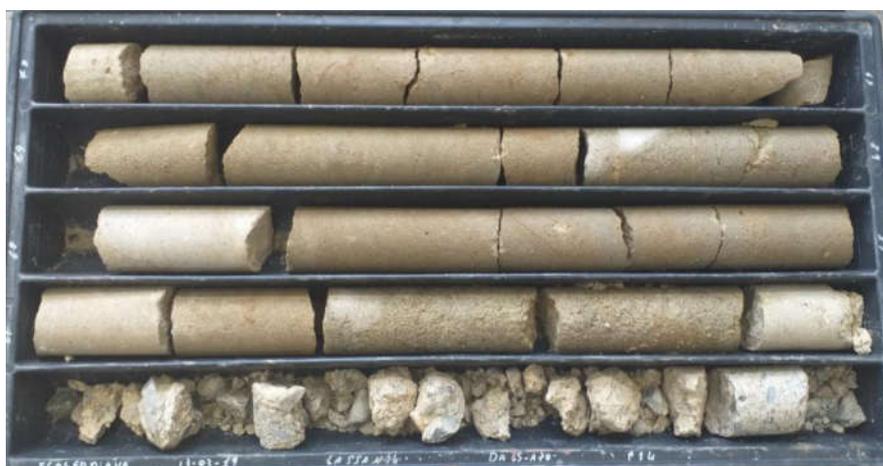
In corrispondenza del sondaggio P11 sotto i conglomerati si rinvengono 20 m di arenarie da grossolane a fini caratterizzate da elevato grado di addensamento **Fig. 5.4.1/E**

**Fig. 5.4.1/E:** arenaria molto addensate (P11)

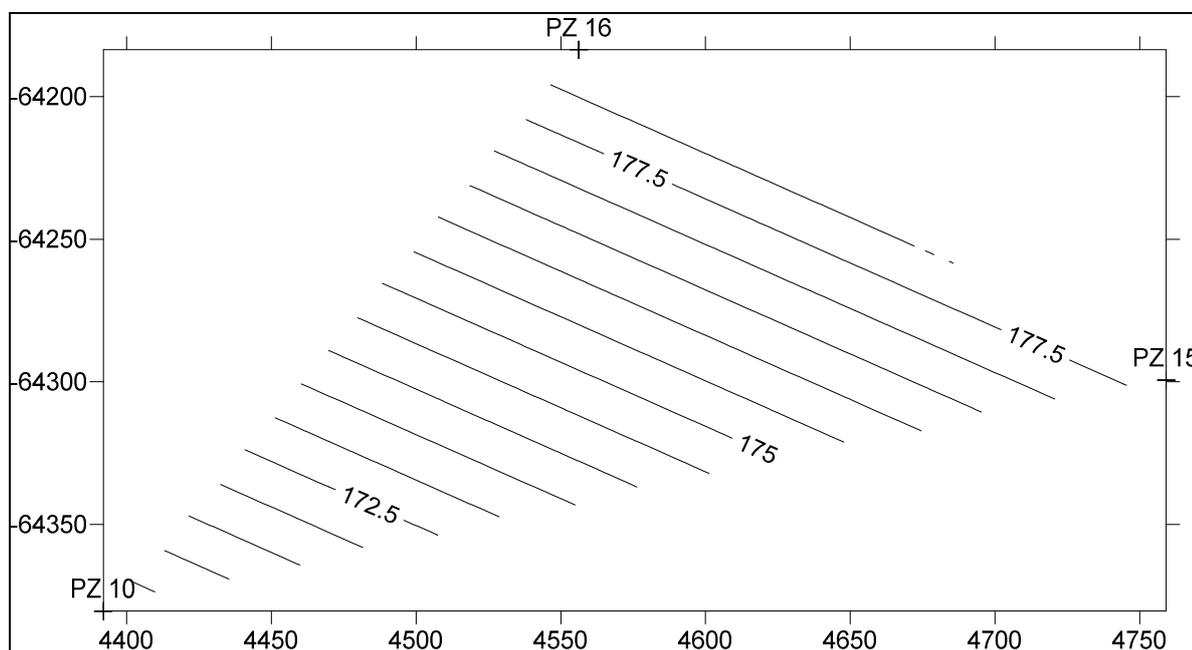
**Fig. 5.5.3.1/A:** andamento delle isopieze della falda 2

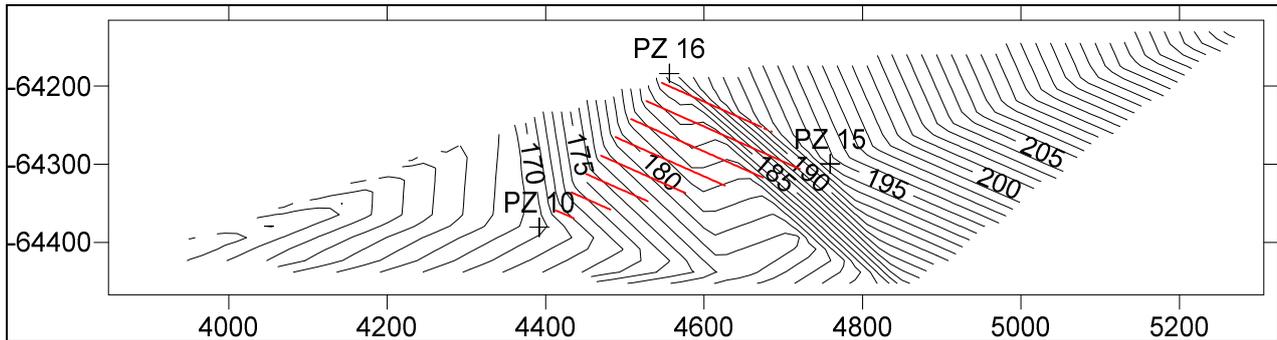
Dalla sovrapposizione **Fig. 5.5.3.1/B** delle due falde si evince che la falda 2 (linee rosse) conserva lo stesso gradiente ma la direzione di deflusso risulta orientato NNE - SSO

**Fig. 5.5.3.1/B:** sovrapposizione falda 1 (linee nere) e falda 2 (linee rosse)

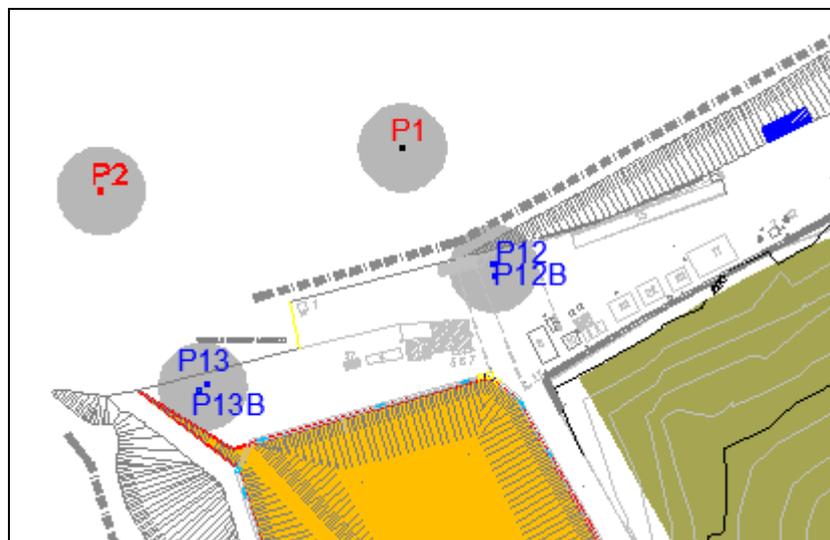
**Fig. 5.5.4/A:** ubicazione dei piezometri di prova e di misura

Le prove di portata sono state eseguite sui piezometri **P12**, **P12B**, **P13** e **P13B**, da 4" realizzati nell'ambito del piano di accertamento e ubicati nel settore occidentale dell'impianto e nello specifico nell'area antistante ai moduli 1 (RSI) e 2 (RSU) **Fig. 5.5.4/A** e **5.5.4/B**. Oltre ai quattro piezometri direttamente interessati dalle prove si è preso in considerazione un quinto piezometro (**P1**), esterno all'area dell'impianto, su cui sono stati misurati gli abbassamenti durante le prove di portata di lunga durata.

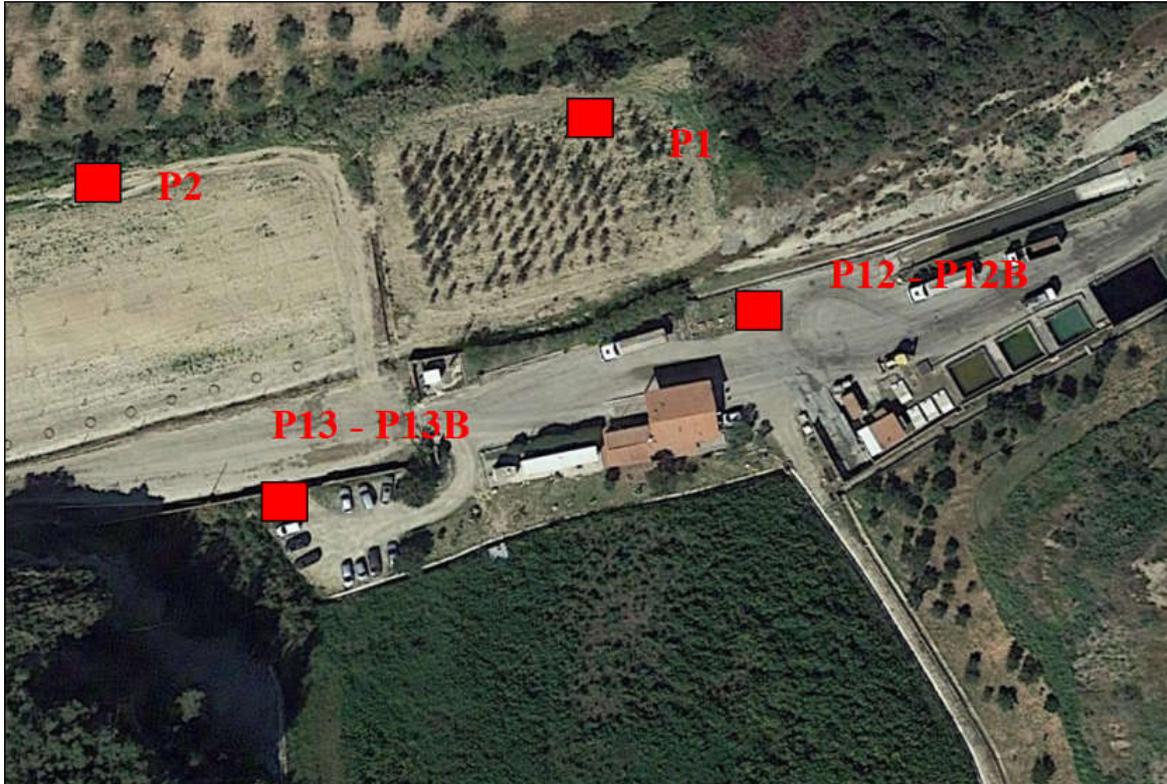
**Fig. 5.5.4/B:** vista aerea con ubicazione dei piezometri di prova e di misura

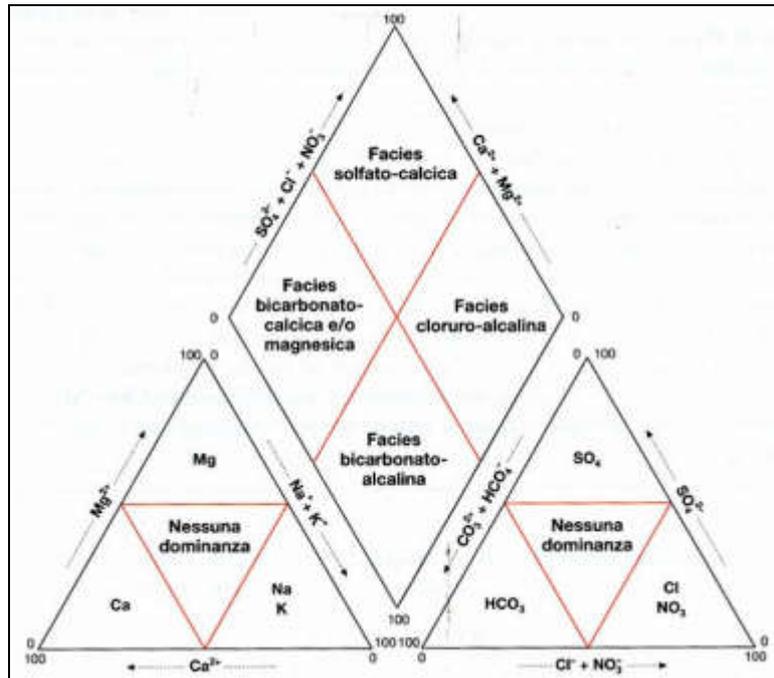
**Fig. 5.5.25/A:** diagramma di Piper

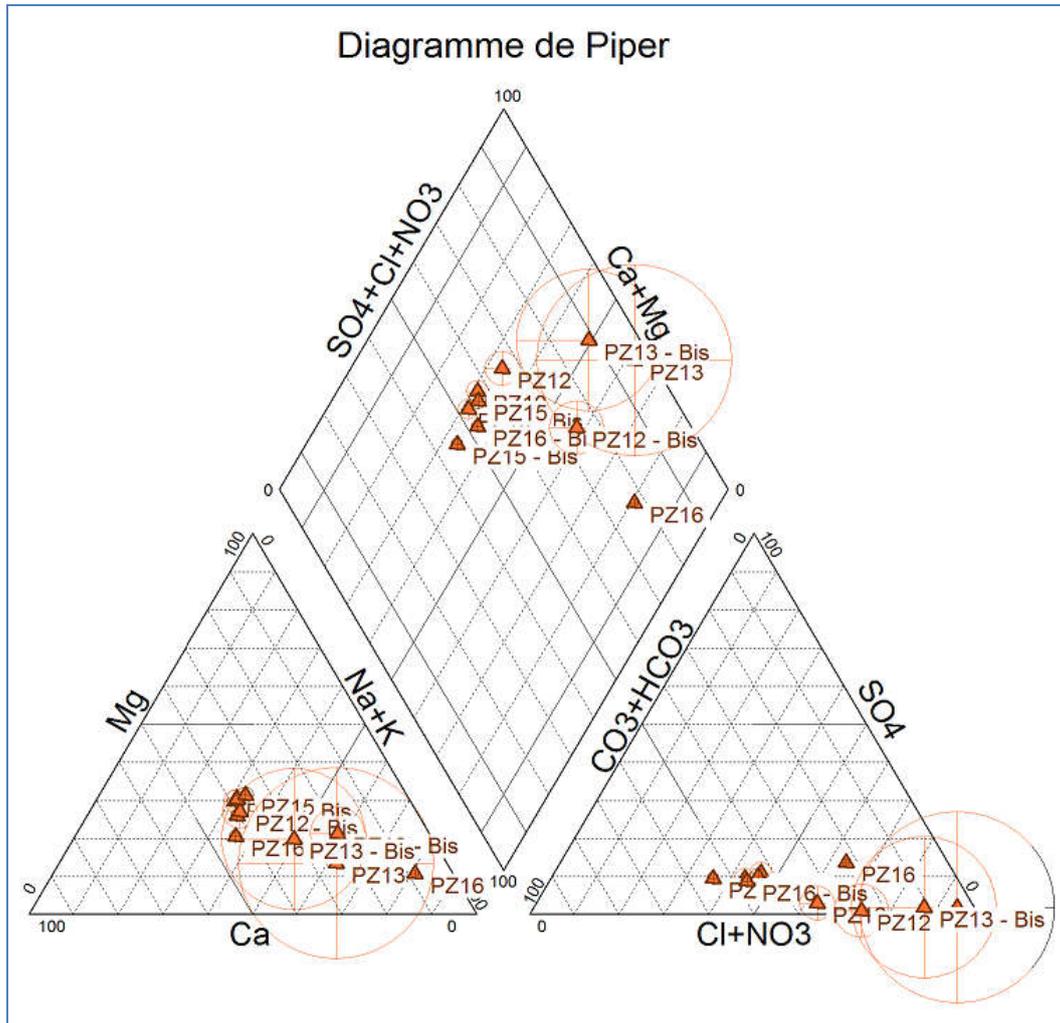
La classificazione delle acque è stata possibile solo per i 6 pozzi integrativi in quanto solo su questi sono state determinate le concentrazioni di carbonati, bicarbonati, cloruri e solfati per gli anioni e calcio, magnesio, sodio e potassio per i cationi.

**Fig. 5.6.2/B:** diagramma di Piper per i sei campioni prelevati nei pozzi integrativi
