# ECUSERDIANA

DISCARICA PER RIFIUTI SPECIALI NON  
PERICOLOSI IN LOC. S'ARENAXIU E SU  
SICCESU – SERDIANA

## PIANO DELLA CARATTERIZZAZIONE

### RELAZIONE

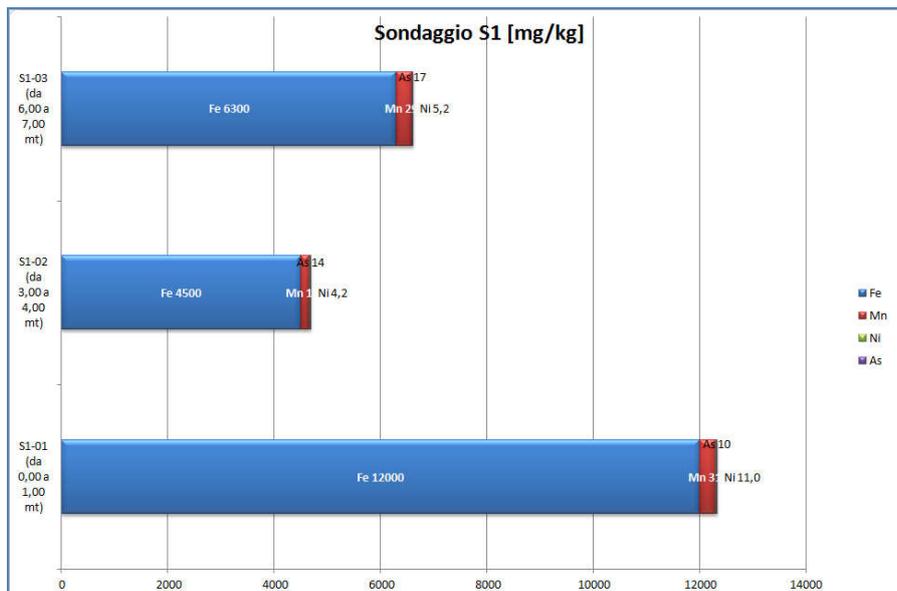
- Per quanto riguarda il sondaggio S1 (7 m) i risultati analitici sono disomogenei e non evidenziano correlazioni tra le concentrazioni e le relative profondità di campionamento **Fig. 5.7/B.**

**Fig: 5.7/B:** diagramma a barra delle concentrazioni dei metalli nei campioni tal quale del sondaggio S1

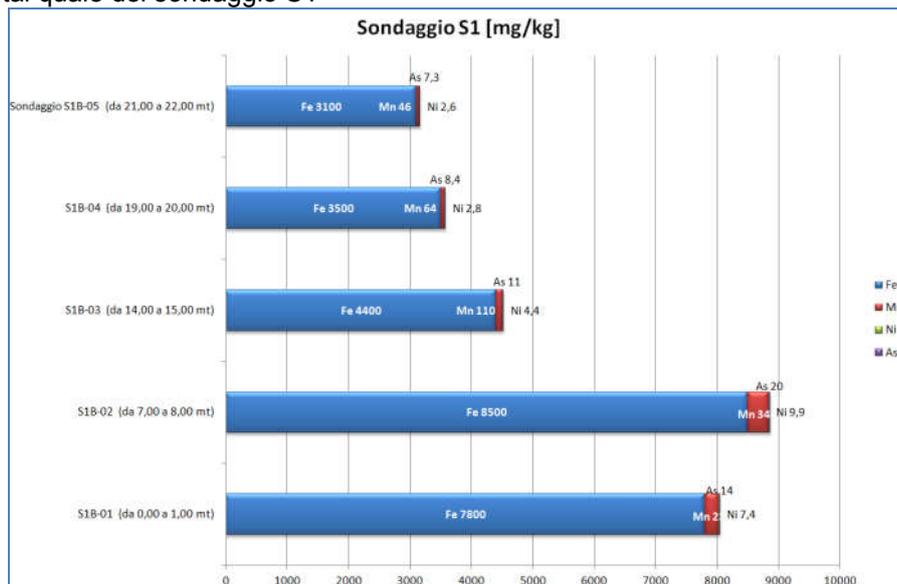
**Fig: 5.7/C:** diagramma a barra delle concentrazioni dei metalli nei campioni tal quale del sondaggio S1B

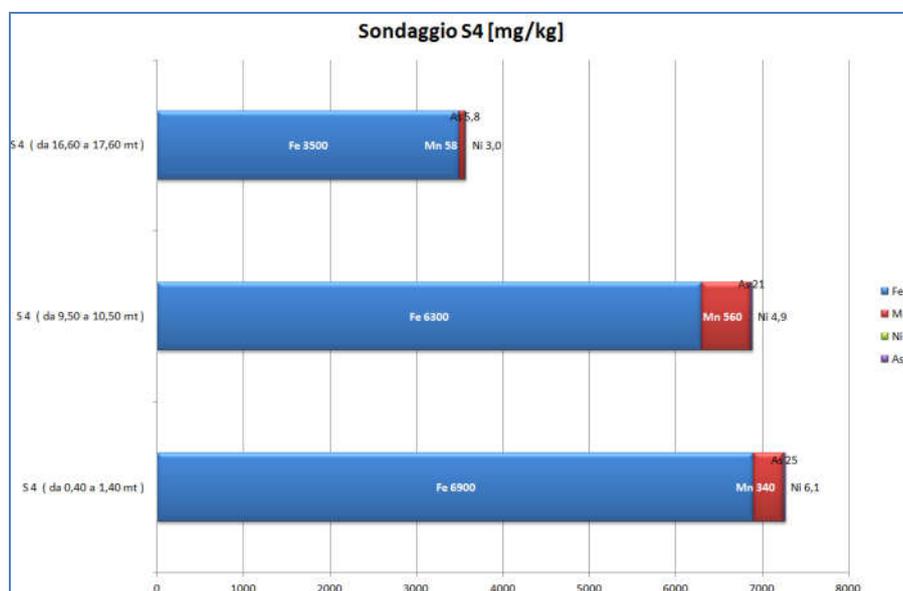
➤ Per il sondaggio S4 se si esclude il campione più superficiale all'incremento della profondità corrisponde decremento della concentrazione dei metalli.

**Fig: 5.7/C:** diagramma a barra delle concentrazioni dei metalli nei campioni tal quale del sondaggio S4

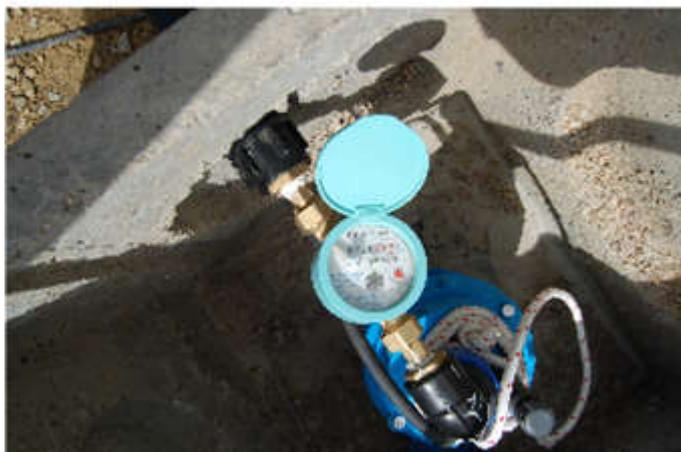
**Fig. 9/A:** particolare del sistema di monitoraggio installato nei pozzi in emungimento

Il monitoraggio del livello piezometrico è garantito da datalogger digitali tarati per restituire i dati con una frequenza di 12 ore.

Ogni postazione è stata dotata di un monitoraggio sia del livello piezometrico, sia della portata emunta **Fig 7/A**.

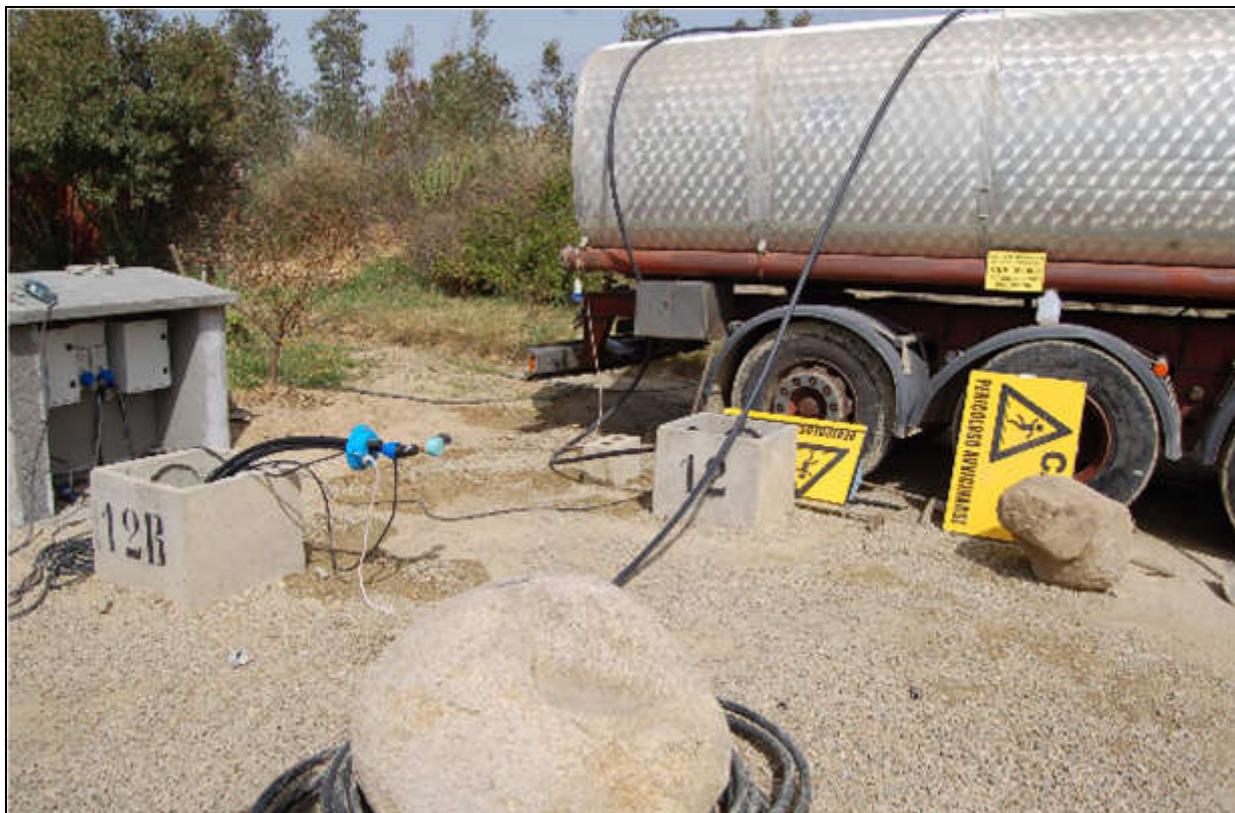
**Fig. 7/B:** cisterna per l'accumulo delle acque emunte. Sistema "Pump and stok"

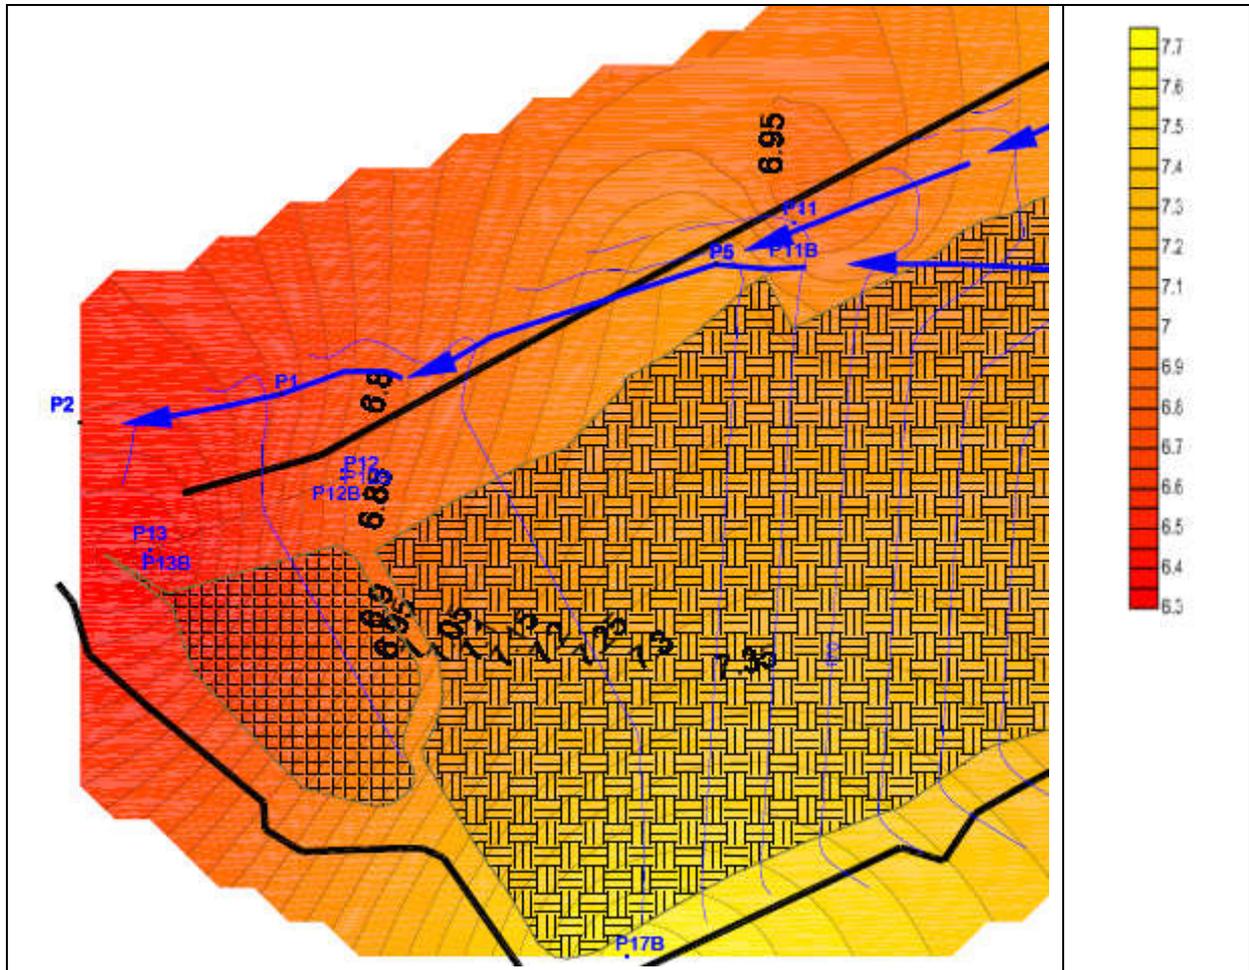
Fig. 8.2/A: carta della distribuzione del pH

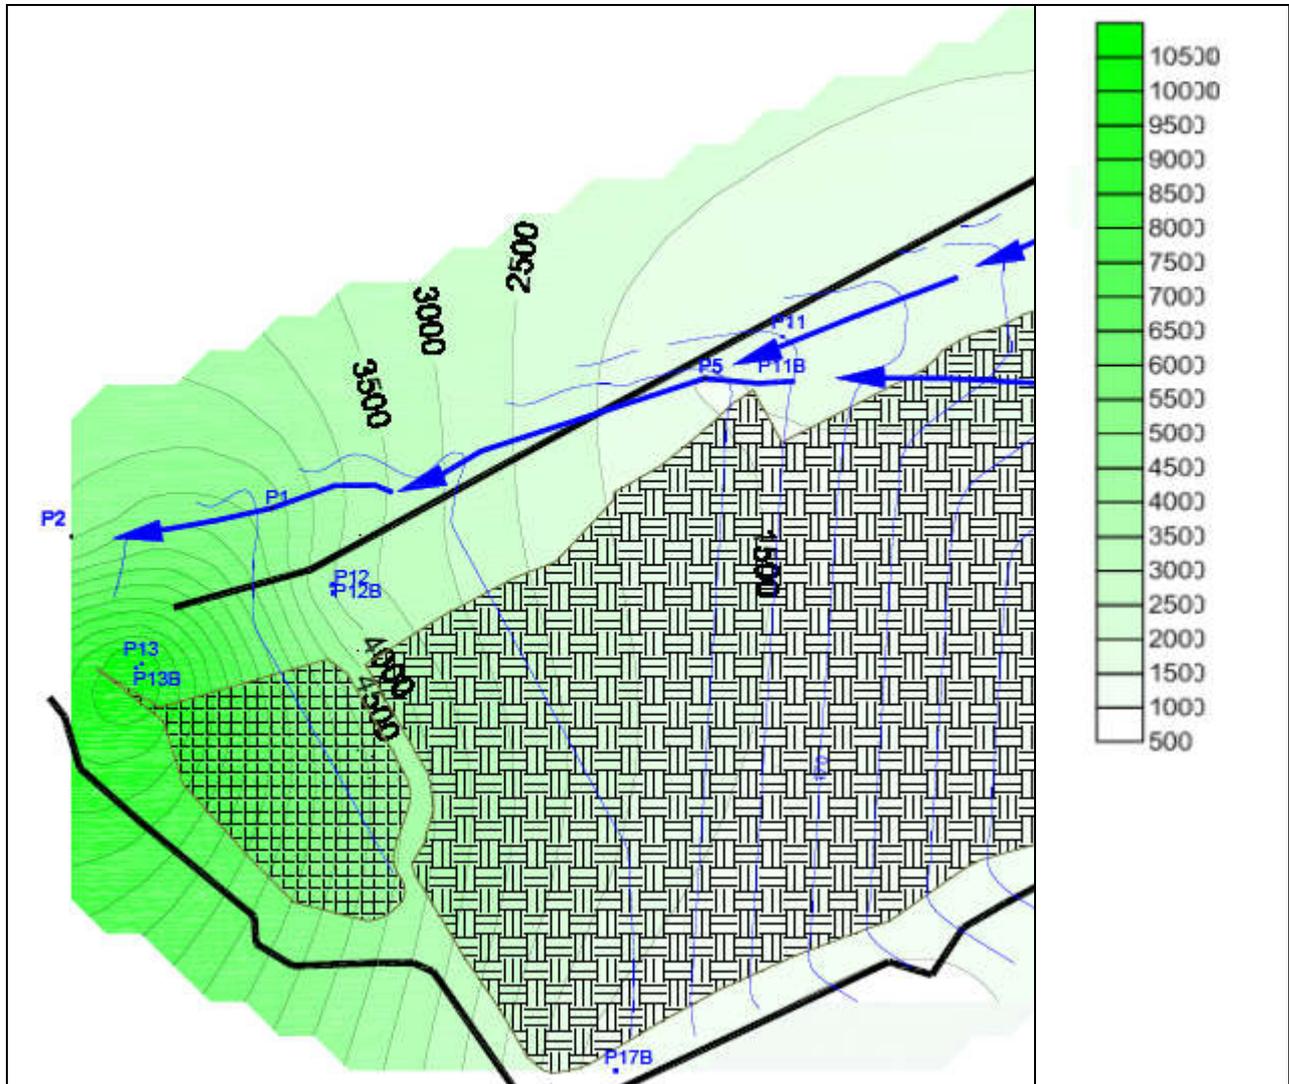
Fig. 8.2/B: carta della distribuzione della conducibilità

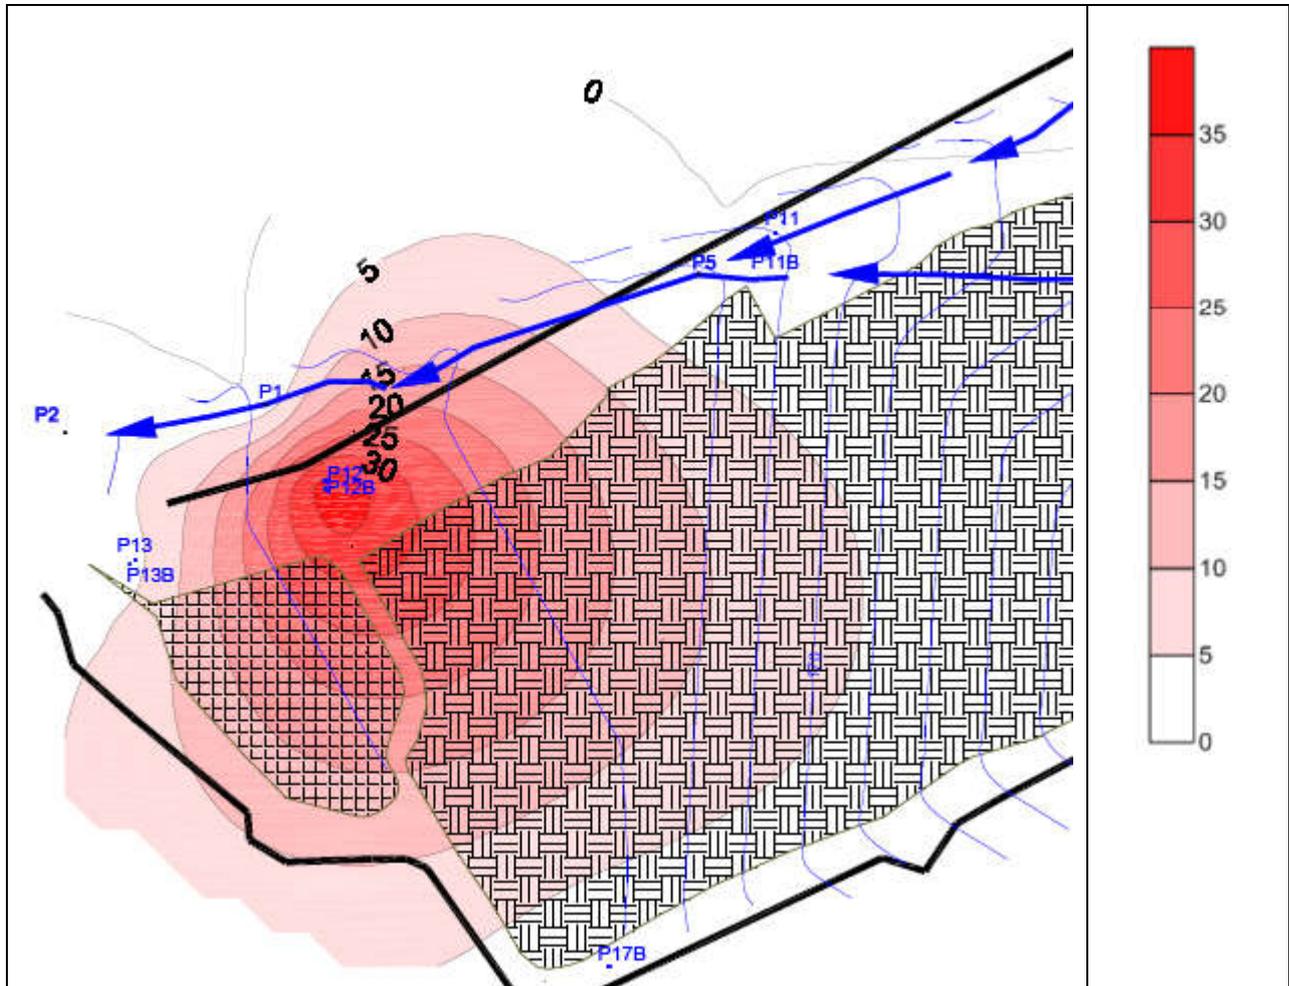
Fig. 8.2/C: carta della distribuzione del Cloruro di Vinile

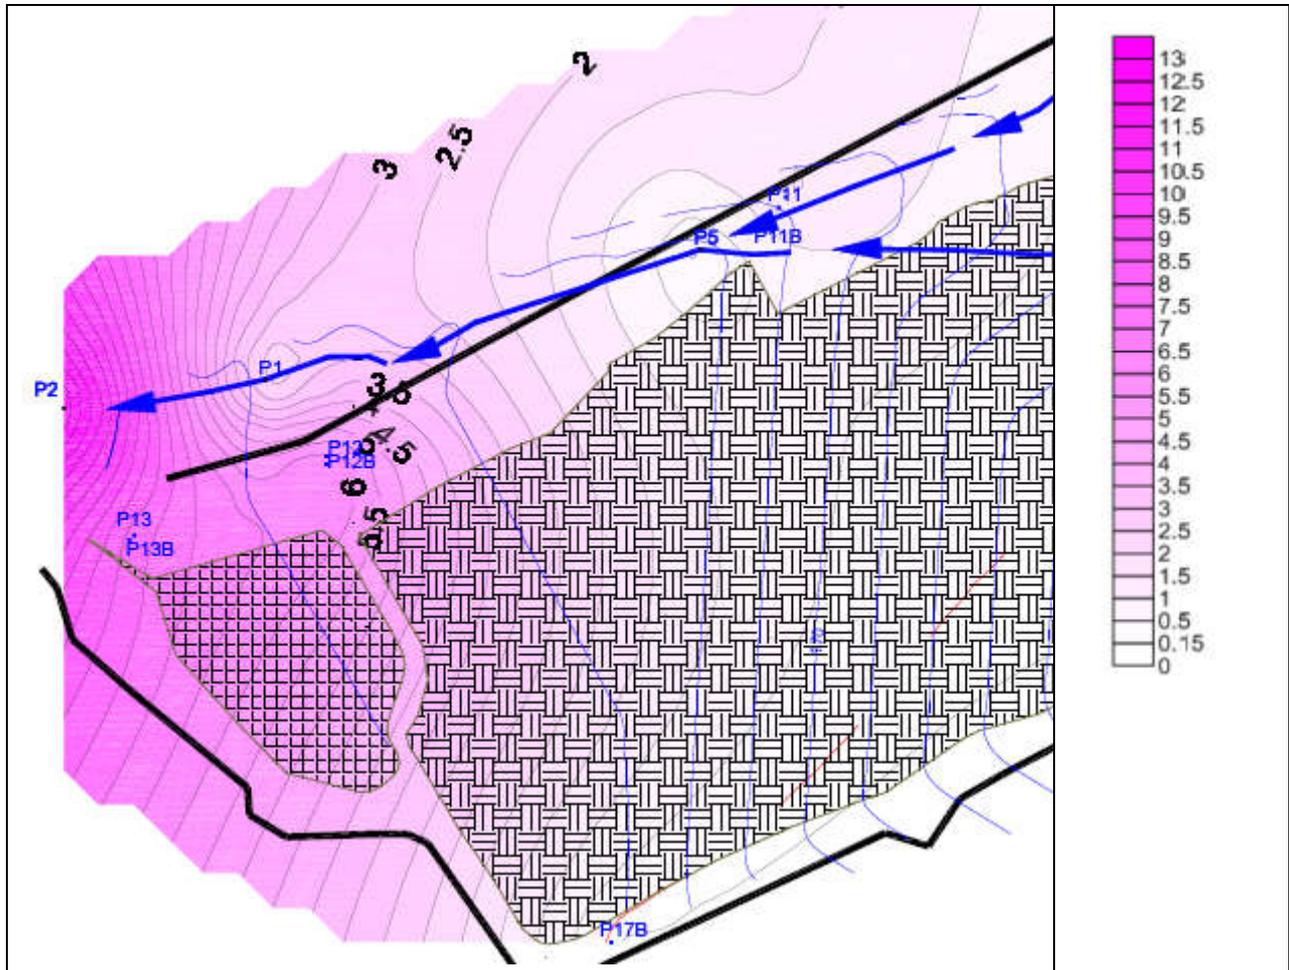
Fig. 8.2/C: carta della distribuzione del 1-2 Dicloro Propano

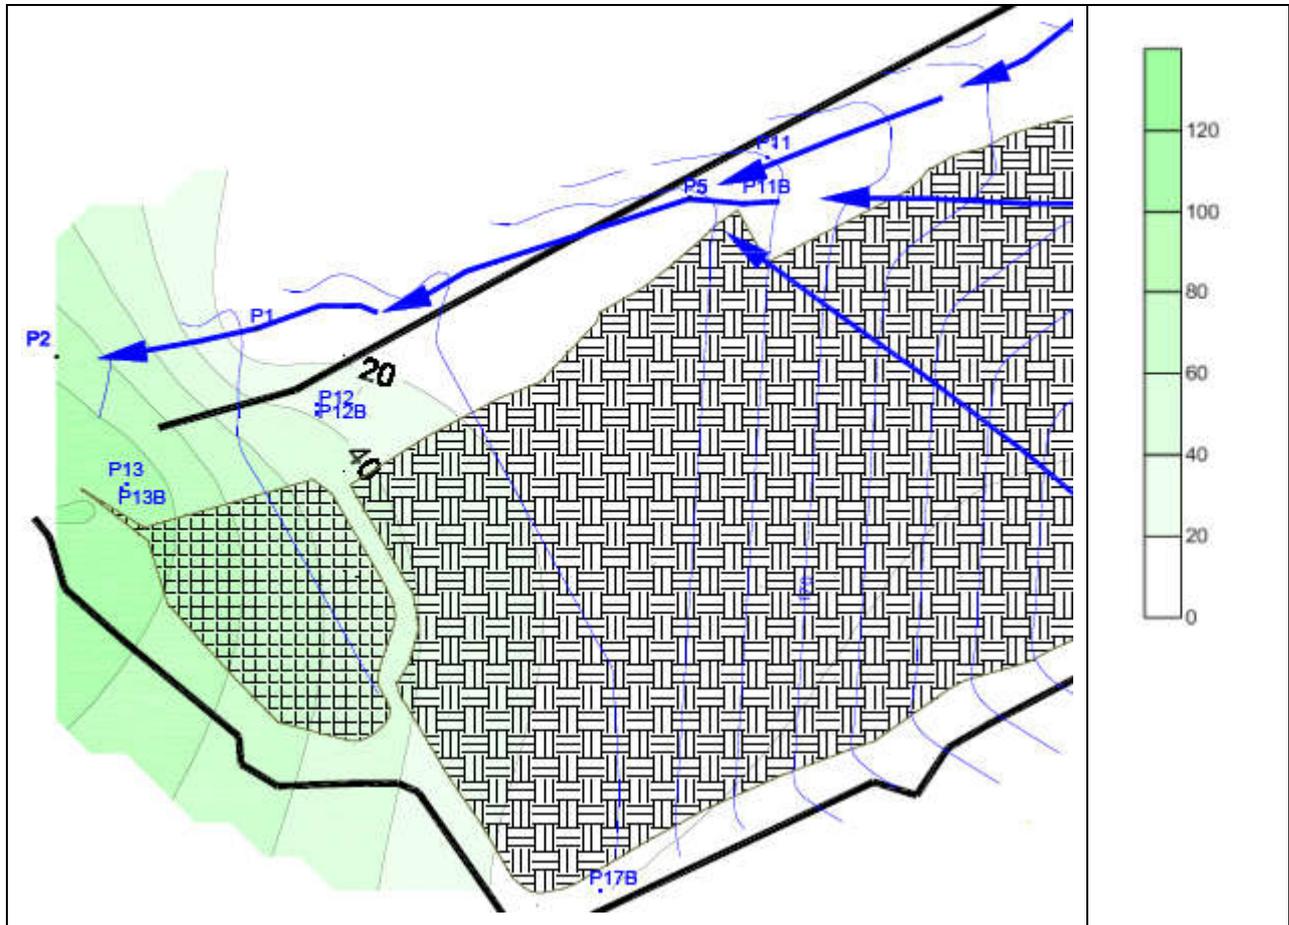
Fig. 8.2/D: carta della distribuzione del 1-2 Dicloro etilene CIS+TRANS

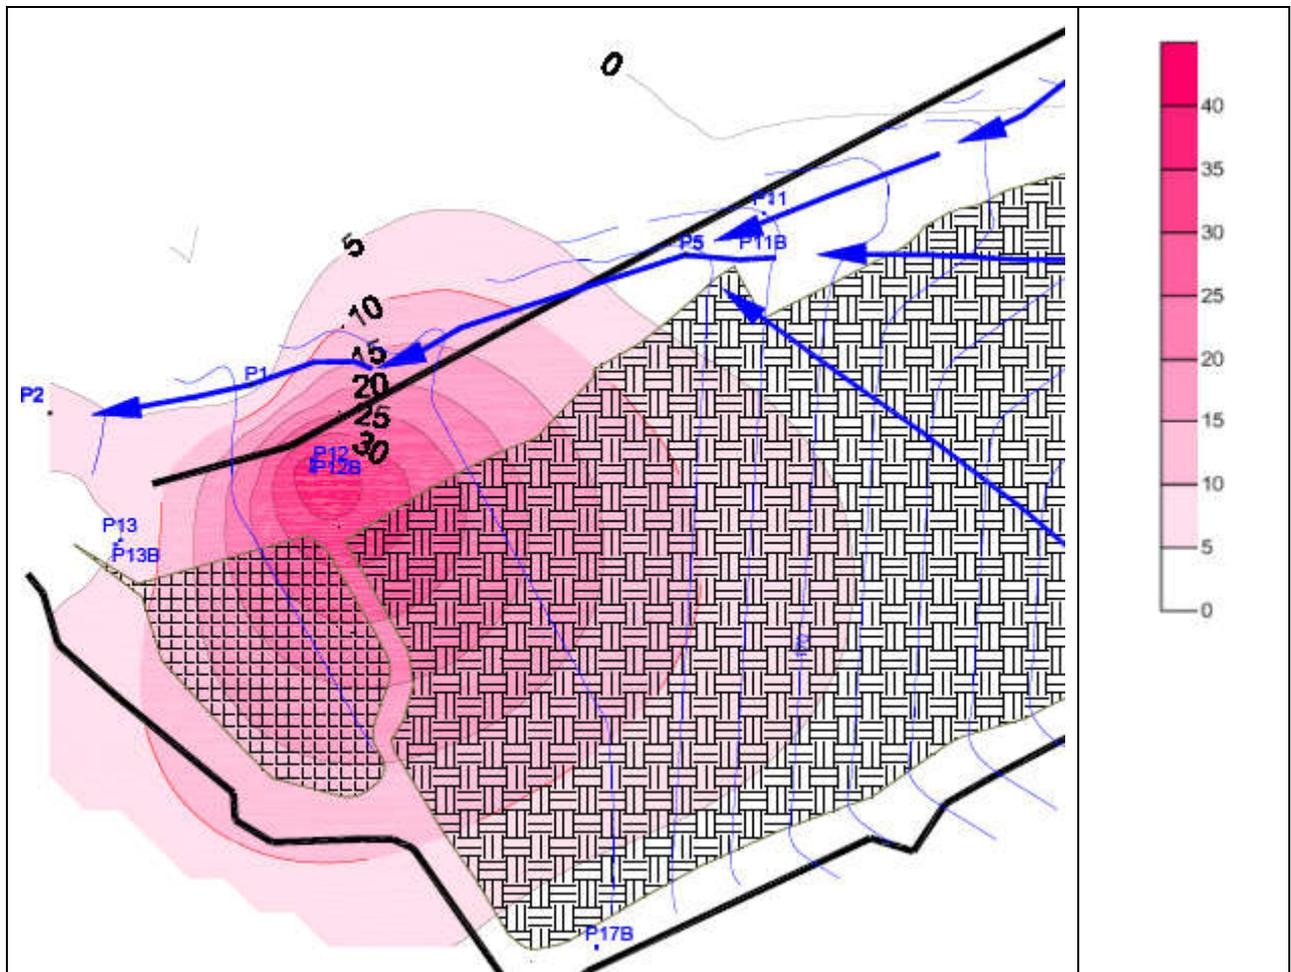
**Fig. 8.2/C:** carta della distribuzione della Sommatória Clorurati
