**PIANO PARTICOLAREGGIATO DEL CENTRO DI ANTICA E PRIMA FORMAZIONE
IN ADEGUAMENTO AL PIANO PAESAGGISTICO REGIONALE**

TAV_B31: SCHEDE DEGLI ISOLATI: PROPOSTE PROGETTUALI PER LE U.U.- ISOLATO_31

**COMUNE DI TULA (SS)**

Piano particolareggiato centro matrice

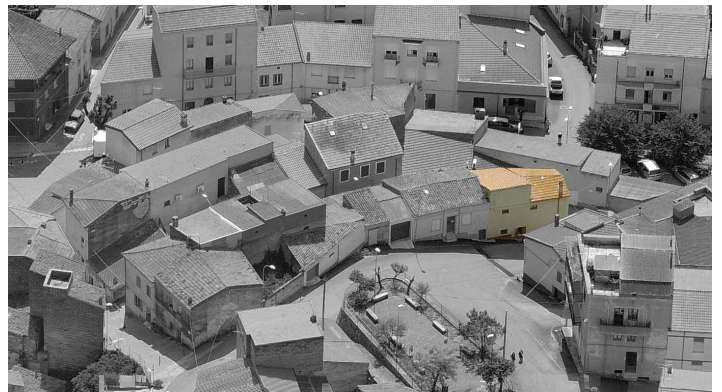
STATO ATTUALE - Individuazione unità edilizie

a **Corpo di Fabbrica** **Edificio**

Caratterizzazione: *CF_3_Tradizionale fortemente modificata*

Stato di conservazione generale: *Mediocre*

Gronda: *Incoerente* Balconi: *Non Presente*
 Aggetti: *Incoerente* Interrati: *Non Presente*
 Scale esterne: *Incoerente*

b **Corpo di Fabbrica** **Edificio**

Gronda: *Incoerente* Balconi: *Non Presente*
 Aggetti: *Non Presente* Interrati: *Non Presente*
 Scale esterne: *Non Presente*

Intervento prescritto: *RiE - Ristrutturazione Edilizia*

Prescrizioni: *In caso di ristrutturazione edilizia, qualsiasi intervento di modifica dell'esistente, dovrà perseguire la riproposizione di elementi e caratteri costruttivi tradizionali, indicati nelle N.T.A., negli abachi degli elementi tipologici e nelle tavole di progetto.*

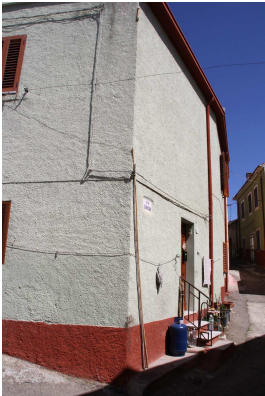
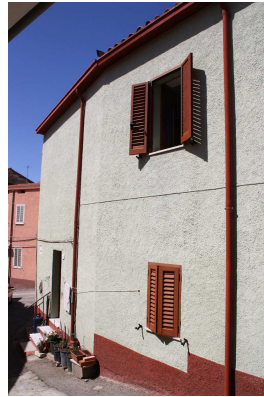
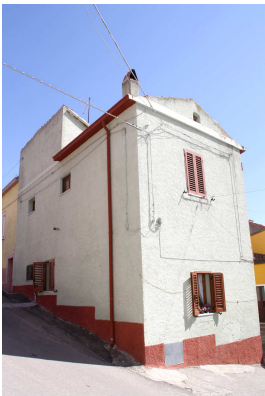
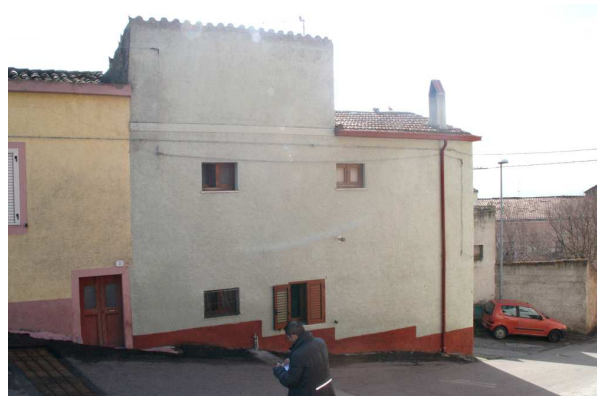
Finestre			Muratura		Copertura	
Bucature	Telaio	Schermatura	Finitura	Struttura	Tipologia	Materiale
<i>Coerente</i>	<i>PVC</i>	<i>Persiane</i>	<i>Intonacata</i>	<i>Muratura Lapidea Storica</i>	<i>Due o più falde</i>	<i>Tegole marsigliesi</i>

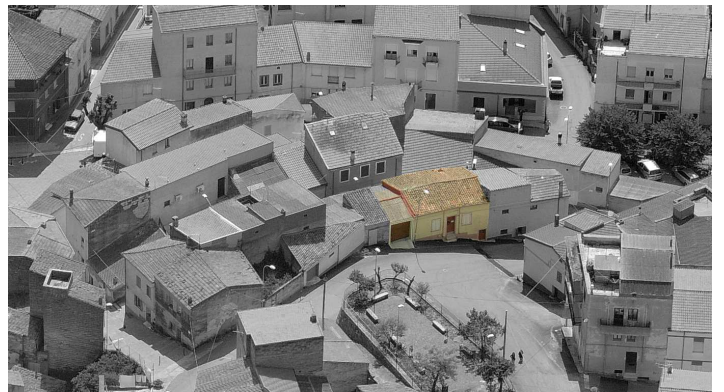
STATO ATTUALE - Individuazione unità edilizie

a Corpo di Fabbrica Edificio

Caratterizzazione: *CF_2_Tradizionale parzialmente modificata*

Stato di conservazione generale: *Mediocre*

Gronda: *Incoerente* Balconi: *Non Presente*

Aggetti: *Non Presente* Interrati: *Non Presente*

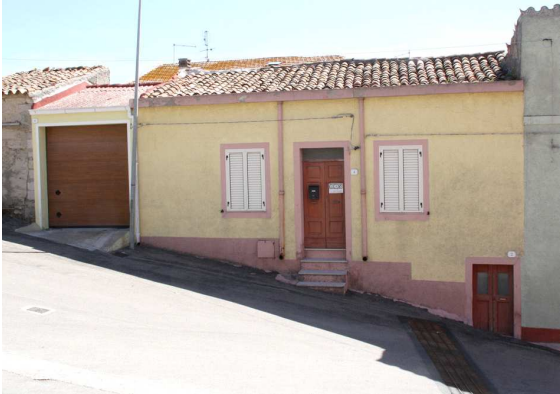
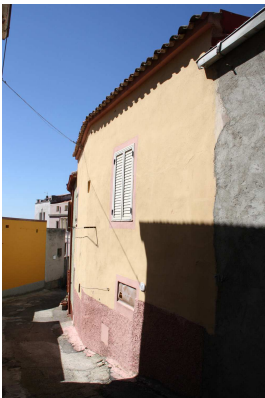
<u>Finestre</u>			<u>Muratura</u>		<u>Copertura</u>	
Bucature	Telaio	Schermatura	Finitura	Struttura	Tipologia	Materiale
<i>Coerente</i>	<i>PVC</i>	<i>Persiane</i>	<i>Intonacata</i>	<i>Muratura in blocco squadrato di Tufo</i>	<i>Due o più falde</i>	<i>Coppi tradizionali</i>

Intervento prescritto: *RC - Restauro Conservativo*

Prescrizioni: *Ogni intervento manutentivo di restauro dovrà avvenire nel rispetto delle N.T.A. e degli elaborati di progetto e abachi tipologici.*

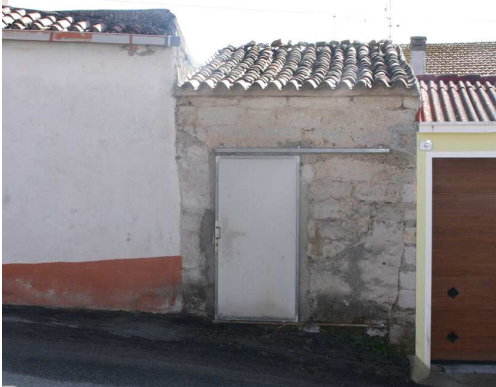
STATO ATTUALE - Individuazione unità edilizie

AnalisiCaratterizzazione: *CF_3_Tradizionale fortemente modificata*Stato di conservazione generale: *Scarso***Elementi Architettonici**Gronda: *Coerente*Balconi: *Non Presente*Aggetti: *Non Presente*Interrati: *Non Presente*Scale esterne: *Non Presente*

<u>Muratura</u>		<u>Copertura</u>	
Finitura	Struttura	Tipologia	Materiale
<i>Intonacata</i>	<i>Muratura in blocco squadrato di Tufo</i>	<i>Mono Falda</i>	<i>Coppi tradizionali</i>

ProgettoIntervento prescritto: *RiE - Ristrutturazione Edilizia*Approccio costruttivo: *Tipologico*Prescrizioni: *In caso di ristrutturazione edilizia, qualsiasi intervento di modifica dell'esistente, dovrà perseguire la riproposizione di elementi e caratteri costruttivi tradizionali, indicati nelle N.T.A., negli abachi degli elementi tipologici e nelle tavole di progetto.*

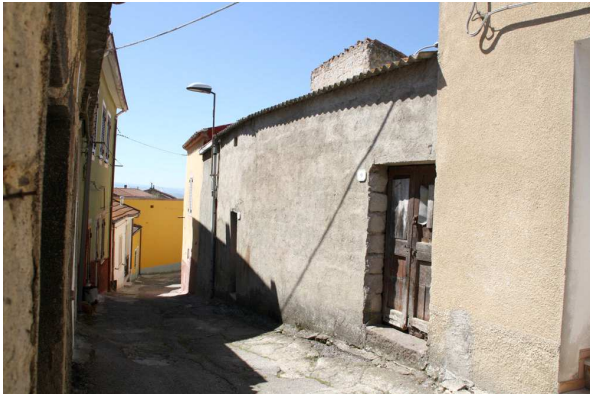
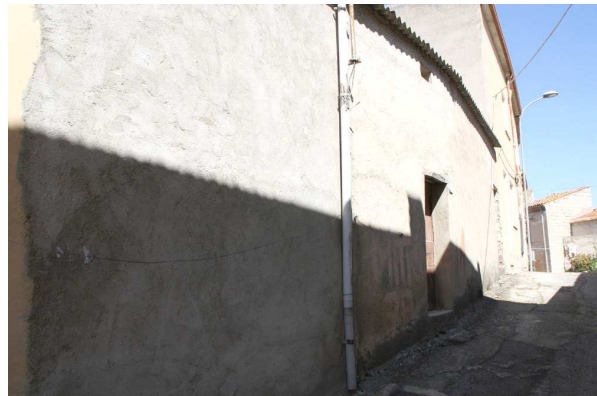
STATO ATTUALE - Individuazione unità edilizie

Caratterizzazione: *CF_3_Tradizionale fortemente modificata*

Stato di conservazione generale: *Scarso*

<u>Muratura</u>		<u>Copertura</u>	
Finitura	Struttura	Tipologia	Materiale
Intonacata	Muratura in blocco squadrato di Tufo	Mono Falda	Lastre fibrocemento

Intervento prescritto: *RiE - Ristrutturazione Edilizia*

Prescrizioni: *In caso di ristrutturazione edilizia, qualsiasi intervento di modifica dell'esistente, dovrà perseguire la riproposizione di elementi e caratteri costruttivi tradizionali, indicati nelle N.T.A., negli abachi degli elementi tipologici e nelle tavole di progetto.*

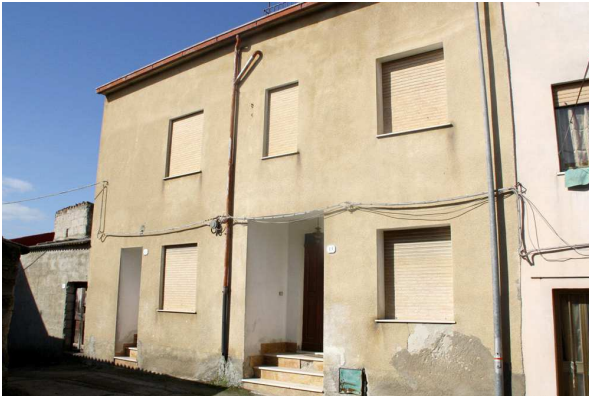
STATO ATTUALE - Individuazione unità edilizie

Caratterizzazione: *CF_5_Successivo al 1950 decontestualizzante*

Stato di conservazione generale: *Mediocre*

Finestre			Muratura		Copertura	
Bucature	Telaio	Schermatura	Finitura	Struttura	Tipologia	Materiale
<i>Incoerente</i>	<i>Metallico</i>	<i>Taparelle</i>	<i>Intonacata</i>	<i>Muratura in blocco squadrato di Tufo</i>	<i>Mono Falda</i>	<i>Lastre fibrocemento</i>

Intervento prescritto: *RiE - Ristrutturazione Edilizia*

Prescrizioni: *In caso di ristrutturazione edilizia, qualsiasi intervento di modifica dell'esistente, dovrà perseguire la riproposizione di elementi e caratteri costruttivi tradizionali, indicati nelle N.T.A., negli abachi degli elementi tipologici e nelle tavole di progetto.*

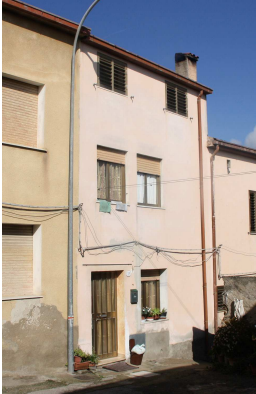
STATO ATTUALE - Individuazione unità edilizie

AnalisiCaratterizzazione: *CF_3_Tradizionale fortemente modificata*Stato di conservazione generale: *Mediocre***Elementi Architettonici**Gronda: *Incoerente*Balconi: *Non Presente*Aggetti: *Non Presente*Interrati: *Non Presente*Scale esterne: *Non Presente*

Finestre			Muratura		Copertura	
Bucature	Telaio	Schermatura	Finitura	Struttura	Tipologia	Materiale
<i>Incoerente</i>	<i>Metallico</i>	<i>Taparelle</i>	<i>Intonacata</i>	<i>Muratura Mista: Lapidea - Laterizio - Blocco</i>	<i>Mono Falda</i>	<i>Coppi recenti</i>

ProgettoIntervento prescritto: *RiE - Ristrutturazione Edilizia*Approccio costruttivo: *Tipologico*Prescrizioni: *In caso di ristrutturazione edilizia, qualsiasi intervento di modifica dell'esistente, dovrà perseguire la riproposizione di elementi e caratteri costruttivi tradizionali, indicati nelle N.T.A., negli abachi degli elementi tipologici e nelle tavole di progetto.*

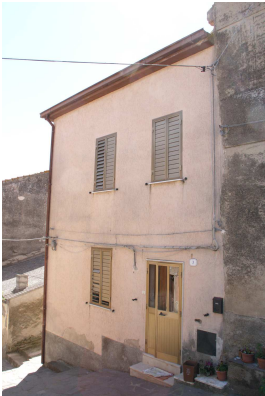
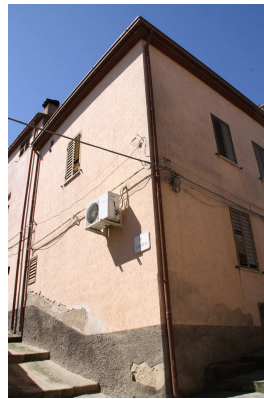
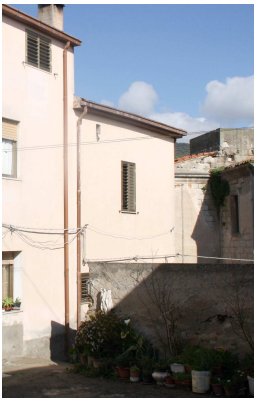
STATO ATTUALE - Individuazione unità edilizie

AnalisiCaratterizzazione: *CF_2_Tradizionale parzialmente modificata*Stato di conservazione generale: *Mediocre***Elementi Architettonici**Gronda: *Incoerente*Balconi: *Non Presente*Aggetti: *Non Presente*Interrati: *Non Presente*Scale esterne: *Incoerente*

Finestre			Muratura		Copertura	
Bucature	Telaio	Schermatura	Finitura	Struttura	Tipologia	Materiale
<i>Coerente</i>	<i>Metallico</i>	<i>Persiane</i>	<i>Intonacata</i>	<i>Muratura in blocco squadrato di Tufo</i>	<i>Due o più falde</i>	<i>Coppi tradizionali</i>

ProgettoIntervento prescritto: *RC - Restauro Conservativo*Approccio costruttivo: *Compatibilità*Prescrizioni: *Ogni intervento manutentivo di restauro dovrà avvenire nel rispetto delle N.T.A. e degli elaborati di progetto e abachi tipologici.*Note Generali: *Gli impianti tecnologici privati installati a vista devono essere riposizionati o mitigati nell'impatto visivo.*

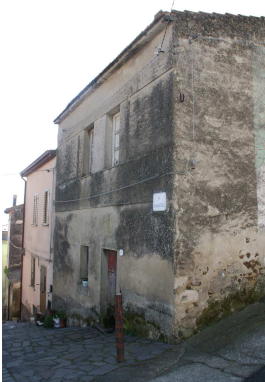
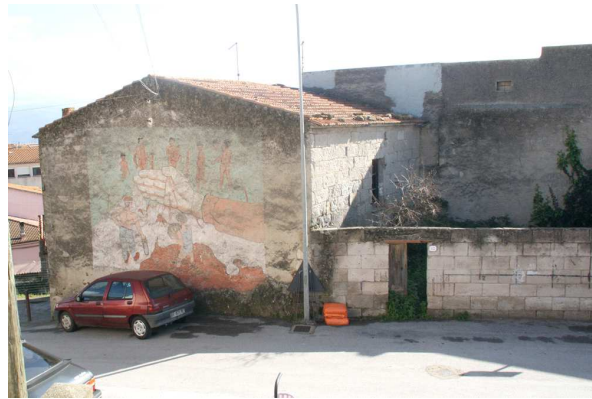
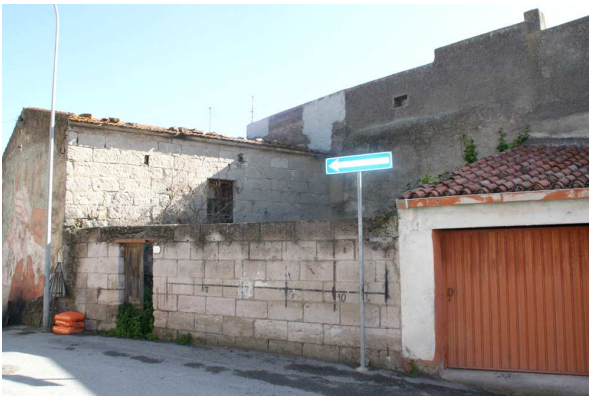
STATO ATTUALE - Individuazione unità edilizie

AnalisiCaratterizzazione: *CF_2_Tradizionale parzialmente modificata*Stato di conservazione generale: *Scarso***Elementi Architettonici**Gronda: *Coerente*Balconi: *Non Presente*Aggetti: *Non Presente*Interrati: *Non Presente*Scale esterne: *Non Presente*

Finestre			Muratura		Copertura	
Bucature	Telaio	Schermatura	Finitura	Struttura	Tipologia	Materiale
<i>Coerente</i>	<i>Legno</i>	<i>Scurini</i>	<i>Mista</i>	<i>Muratura in blocco squadrato di Tufo</i>	<i>Due o più falde</i>	<i>Tegole marsigliesi</i>

ProgettoIntervento prescritto: *RC - Restauro Conservativo*Approccio costruttivo: *Compatibilità*Prescrizioni: *Ogni intervento manutentivo di restauro dovrà avvenire nel rispetto delle N.T.A. e degli elaborati di progetto e abachi tipologici.*
