**PIANO PARTICOLAREGGIATO DEL CENTRO DI ANTICA E PRIMA FORMAZIONE
IN ADEGUAMENTO AL PIANO PAESAGGISTICO REGIONALE**

TAV_B33: SCHEDE DEGLI ISOLATI: PROPOSTE PROGETTUALI PER LE U.U.- ISOLATO_33

Piano particolareggiato centro matrice

Scheda Unità Urbanistica

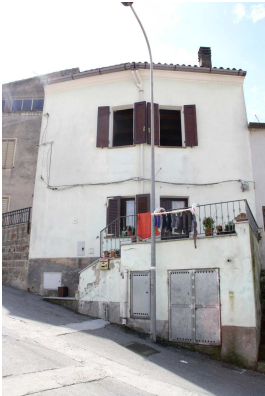
STATO ATTUALE - Individuazione unità edilizie

FUNZIONE	Uso: <i>Residenziale</i>	Proprietà: <i>Privata</i>	
ANALISI PAESAGGISTICA	Tipologia: <i>Accorpamento altre tipologie storiche</i> Caratterizzazione: <i>Storica Irreversibile Modificata</i> Accesso carrabile cortile: Accesso pedonale cortile: <i>Cancello</i> Recinzione: <i>Parzialmente coerente</i> Descrizione: <i>Casa con accesso da gradinata esterna di pertinenza. Le innovazioni introdotte nel corso degli anni hanno preservato l'antico cornicione in muratura intonacata modanato e le caratteristiche tipologiche generali. Sul retro è presente il corpo "c", con la muratura "faccia a vista", affacciatesi sul pubblico belvedere.</i>		n° Corpi di fabbrica principali: <i>2</i> n° Corpi di fabbrica secondari: <i>1</i> n° Manufatti accessori: <i>1</i> n° Ruleri storici: <i>0</i> n° Ruleri moderni: <i>0</i>
ANALISI URBANISTICA	volume edificato rilevato [mc]: <i>265</i> superficie U.U. [mq]: <i>107</i> superficie coperta [mq]: <i>75</i>	rapporto copertura rilevato: <i>0,7</i> Indice fondiario rilevato: <i>2,48</i> rapporto di copertura di progetto: <i>0,7</i> Indice fondiario di progetto: <i>2,7</i>

Caratterizzazione: *CF_2_Tradizionale parzialmente modificata*

Stato di conservazione generale: *Mediocre*

Gronda: *Coerente* Balconi: *Non Presente*
 Aggetti: *Non Presente* Interrati: *Non Presente*
 Scale esterne: *Non Presente*

<u>Finestre</u>			<u>Muratura</u>		<u>Copertura</u>	
Bucature	Telaio	Schermatura	Finitura	Struttura	Tipologia	Materiale
<i>Coerente</i>	<i>Legno</i>	<i>Persiane</i>	<i>Intonacata</i>	<i>Muratura in blocco squadrato di Tufo</i>	<i>Mono Falda</i>	<i>Coppi recenti</i>

Caratterizzazione: *CF_3_Tradizionale fortemente modificata*

Gronda: *Incoerente* Balconi: *Non Presente*
 Aggetti: *Non Presente* Interrati: *Non Presente*
 Scale esterne: *Non Presente*

Stato di conservazione generale: *Scasso*

<u>Muratura</u>		<u>Copertura</u>	
Finitura	Struttura	Tipologia	Materiale
<i>Mista</i>	<i>Muratura Lapidea Storica</i>	<i>Mono Falda</i>	<i>Lastre fibrocemento</i>

PROGETTO	Variazioni planovolumetriche: <i>NON AMMESSE</i> Variazioni architettoniche: <i>AMMESSE</i> Caratteri costruttivi di progetto: <i>COPERTURE: il ripristino o il rifacimento del tetto dell'Unità Urbanistica dovrà rispettare la stessa disposizione delle falde. Il manto di copertura dovrà essere esclusivamente in coppi tradizionali. Dovrà essere sostituito il comignolo con un altro in linea con l'abaco tipologico.</i> Caratteri architettonici di progetto: <i>PARAMENTI ESTERNI: si prescrive il paramento murario intonacato su tutte le facciate; la finitura dell'intonaco, la coloritura e la tinteggiatura dovranno rispettare le indicazioni stabilite nelle N.T.A. generali. - APERTURE, SERRAMENTI E SCHERMATURE: si richiede la sostituzione degli infissi e degli elementi di apertura non congrui. Per le specifiche si rimanda alle soluzioni riportate nell'abaco degli elementi tipologici e nelle N.T.A. - ELEMENTI DI DECORAZIONE: gli interventi che coinvolgono le facciate dovranno prevedere l'eliminazione degli elementi e finiture che siano in contrasto con le caratteristiche costruttive tradizionali.</i> Spazi non edificati e recinzioni: <i>Il terrazzamento sulla via presenta rivestimenti murari, ringhiera in ferro e accessori non coerenti, pertanto in caso di intervento ci si dovrà attenere alle prescrizioni delle N.T.A. e dei relativi abachi. Il cortile conserva parte delle recinzioni storiche e parte di quelle più recenti ma comunque coerenti, le quali dovranno essere tutte conservate ma dotate di intonacatura; la pavimentazione interna del cortile anch'essa dovrà conformarsi alle N.T.A.</i> Elementi di pregio da salvaguardare: <i>Cornicione in muratura intonacata modanato.</i>

Intervento prescritto: *RC - Restauro Conservativo*

Prescrizioni: *Ogni intervento manutentivo di restauro dovrà avvenire nel rispetto delle N.T.A. e degli elaborati di progetto e abachi tipologici.*

Intervento prescritto: *RiE - Ristrutturazione Edilizia*

Prescrizioni: *In caso di ristrutturazione edilizia, qualsiasi intervento di modifica dell'esistente, dovrà perseguire la riproposizione di elementi e caratteri costruttivi tradizionali, indicati nelle N.T.A., negli abachi degli elementi tipologici e nelle tavole di progetto.*

Intervento prescritto: *RiA - Ristrutturazione Edilizia con Ampliamento*

Prescrizioni: *In caso di ristrutturazione edilizia con ampliamento di volumetria in sopraelevazione, qualsiasi intervento di modifica dell'esistente, dovrà perseguire la riproposizione di elementi e caratteri costruttivi tradizionali, indicati nelle N.T.A., negli abachi degli elementi tipologici e nelle tavole di progetto.*
