COMUNE DI TULA (SS)
Piano particolareggiato centro matrice
Scheda Unità Urbanistica
Inquadramento

Isolato 34 | **Unità Urbanistica 01**

Indirizzo Via Trieste, 25

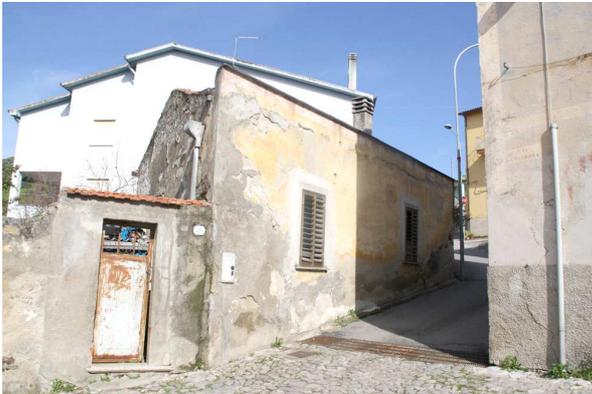
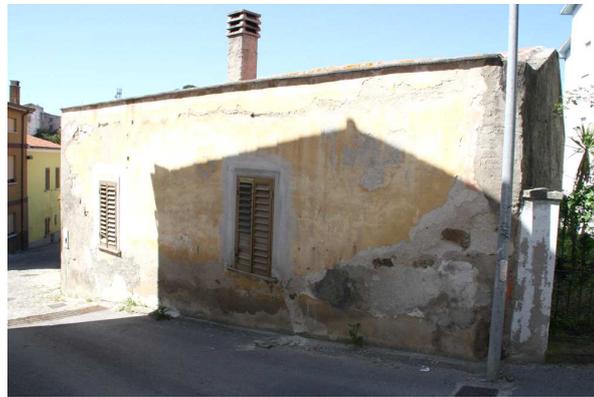
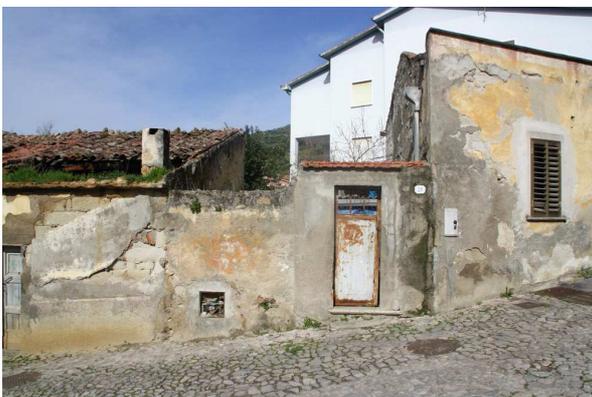
STATO ATTUALE - Individuazione unità edilizie

Caratterizzazione: *CF_2_Tradizionale parzialmente modificata*

Stato di conservazione generale: *Mediocre*

<u>Finestre</u>			<u>Muratura</u>		<u>Copertura</u>	
Bucature	Telaio	Schermatura	Finitura	Struttura	Tipologia	Materiale
<i>Incoerente</i>	<i>Metallico</i>	<i>Persiane</i>	<i>Intonacata</i>	<i>Muratura Lapidea Storica</i>	<i>Due o più falde</i>	<i>Coppi recenti</i>

Intervento prescritto: *RiA - Ristrutturazione Edilizia con Ampliamento*

Prescrizioni: *In caso di ristrutturazione edilizia con sopraelevazione dovrà essere conservato integralmente il paramento murario e le bucaure del piano terra, qualsiasi intervento di modifica dell'esistente, dovrà perseguire la riproposizione di elementi e caratteri costruttivi tradizionali, indicati nelle N.T.A., negli abachi degli elementi tipologici e nelle tavole di progetto.*

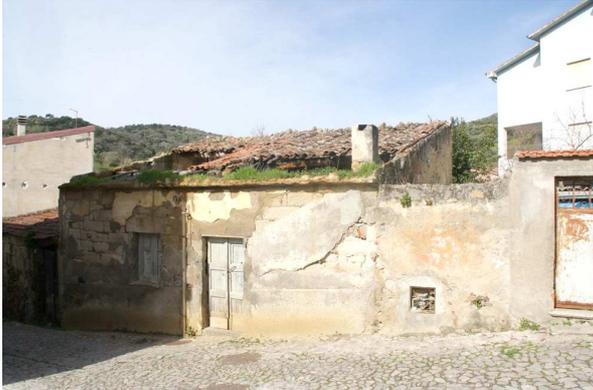
STATO ATTUALE - Individuazione unità edilizie

AnalisiCaratterizzazione: *CF_6_Antico ma fatiscente*Stato di conservazione generale: *Scarso***Elementi Architettonici**Gronda: *Coerente*Balconi: *Non Presente*Aggetti: *Non Presente*Interrati: *Non Presente*Scale esterne: *Non Presente*

Finestre			Muratura		Copertura	
Bucature	Telaio	Schermatura	Finitura	Struttura	Tipologia	Materiale
<i>Coerente</i>	<i>Legno</i>	<i>Scurini</i>	<i>Mista</i>	<i>Muratura in blocco squadrato di Tufo</i>	<i>Due o più falde</i>	<i>Coppi tradizionali</i>

ProgettoIntervento prescritto: *RiA - Ristrutturazione Edilizia con Ampliamento*Approccio costruttivo: *Tipologico*

Prescrizioni: *In caso di ristrutturazione edilizia con sopraelevazione dovrà essere conservato integralmente il paramento murario e le bucatore del piano terra, qualsiasi intervento di modifica dell'esistente, dovrà perseguire la riproposizione di elementi e caratteri costruttivi tradizionali, indicati nelle N.T.A., negli abachi degli elementi tipologici e nelle tavole di progetto.*

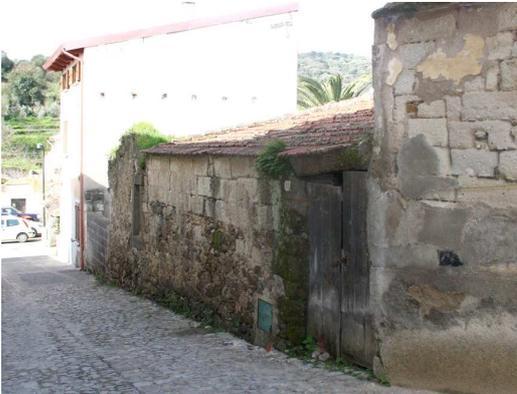
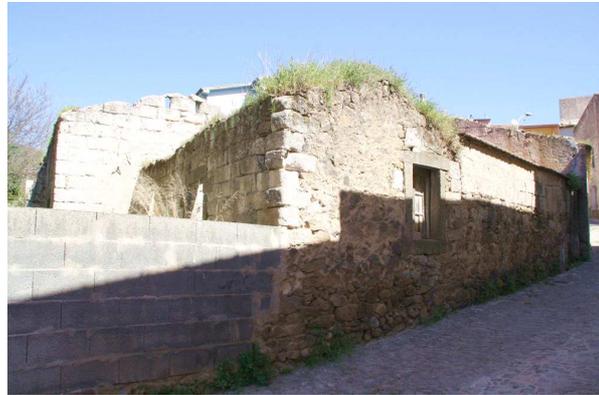
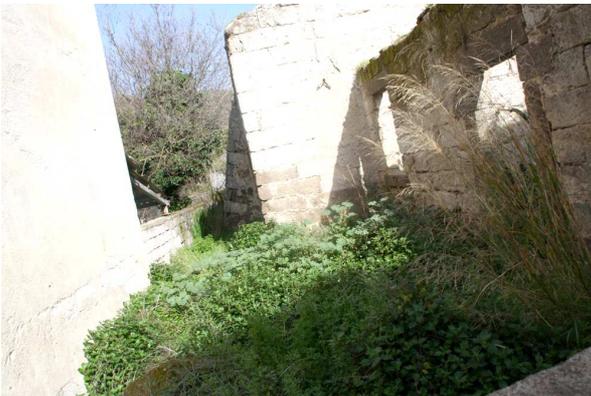
STATO ATTUALE - Individuazione unità edilizie

Caratterizzazione: *CF_2_Tradizionale parzialmente modificata*
 Stato di conservazione generale: *Scarso*

Finestre			Muratura		Copertura	
Bucature	Telaio	Schermatura	Finitura	Struttura	Tipologia	Materiale
<i>Coerente</i>	<i>Legno</i>	<i>Scurini</i>	<i>Mista</i>	<i>Muratura in blocco squadrato di Tufo</i>	<i>Due o più falde</i>	<i>Coppi recenti</i>

Finestre			Muratura		Copertura	
Bucature	Telaio	Schermatura	Finitura	Struttura	Tipologia	Materiale
<i>Coerente</i>	<i>Legno</i>	<i>Scurini</i>	<i>muratura a vista</i>	<i>Muratura Lapidea Storica</i>		
			<i>muratura a vista</i>	<i>Muratura Lapidea Storica</i>

Intervento prescritto: *DNC - Demolizione e Nuova Costruzione*

Prescrizioni: *In caso di demolizione con nuova costruzione in sopraelevazione, è anche ammessa la possibilità di inglobare le vecchie murature nella nuova costruzione, ma se ne suggerisce la demolizione per la pessima qualità costruttiva ed eterogeneità delle stesse. Nella nuova costruzione ci si dovrà attenere alle prescrizione indicate nelle N.T.A., negli abachi degli elementi tipologici e nelle tavole di progetto.*

Intervento prescritto: *RC - Restauro Conservativo*

Prescrizioni: *Ogni intervento manutentivo di restauro dovrà avvenire nel rispetto delle N.T.A. e degli elaborati di progetto, con particolare riferimento agli stipiti, architravi, davanzali e soglie in blocchi di trachite locale presenti nel prospetto sulla via e sull'affaccio al cortiletto contiguo. E' anche ammessa la possibilità di ricostruzione delle murature, con l'obbligo della esatta ricostruzione dello stato dei luoghi e del reimpiego degli elementi in trachite perimetrali alle bucatore presenti nel corpo "b".*

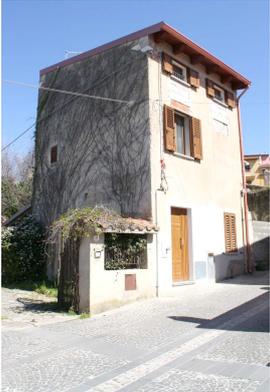
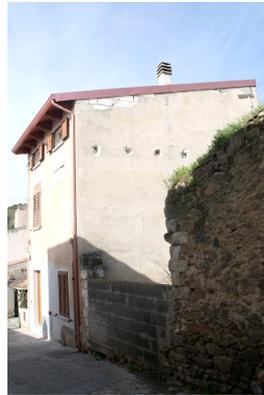
STATO ATTUALE - Individuazione unità edilizie

AnalisiCaratterizzazione: *CF_5_Successivo al 1950 decontestualizzante*Stato di conservazione generale: *Mediocre***Elementi Architettonici**Gronda: *Incoerente*Balconi: *Non Presente*Aggetti: *Non Presente*Interrati: *Non Presente*Scale esterne: *Non Presente*

Finestre			Muratura		Copertura	
Bucature	Telaio	Schermatura	Finitura	Struttura	Tipologia	Materiale
<i>Incoerente</i>	<i>PVC</i>	<i>Persiane</i>	<i>Intonacata</i>	<i>Muratura in blocco squadrato di Tufo</i>	<i>Due o più falde</i>	<i>Coppi tradizionali</i>

ProgettoIntervento prescritto: *RiE - Ristrutturazione Edilizia*Approccio costruttivo: *Tipologico*Prescrizioni: *In caso di ristrutturazione edilizia, qualsiasi intervento di modifica dell'esistente, dovrà perseguire la riproposizione di elementi e caratteri costruttivi tradizionali, indicati nelle N.T.A., negli abachi degli elementi tipologici e nelle tavole di progetto.*

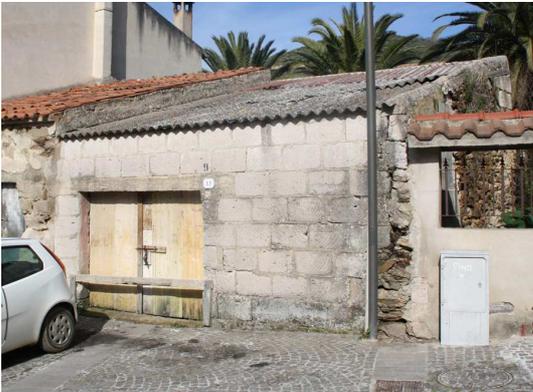
STATO ATTUALE - Individuazione unità edilizie

AnalisiCaratterizzazione: *CF_5_Successivo al 1950 decontestualizzante*Stato di conservazione generale: *Scarso***Elementi Architettonici**Gronda: *Incoerente*Balconi: *Non Presente*Aggetti: *Non Presente*Interrati: *Non Presente*Scale esterne: *Non Presente*

<u>Muratura</u>		<u>Copertura</u>	
Finitura	Struttura	Tipologia	Materiale
<i>Mista</i>	<i>Muratura in blocco squadrato di Tufo</i>	<i>Due o più falde</i>	<i>Lastre fibrocemento</i>

ProgettoIntervento prescritto: *DNC - Demolizione e Nuova Costruzione*Approccio costruttivo: *Tipologico*

Prescrizioni: *In caso di demolizione con nuova costruzione in sopraelevazione, è anche ammessa la possibilità di inglobare le vecchie murature nella nuova costruzione. Nella nuova costruzione ci si dovrà attenere alle prescrizione indicate nelle N.T.A., negli abachi degli elementi tipologici e nelle tavole di progetto.*

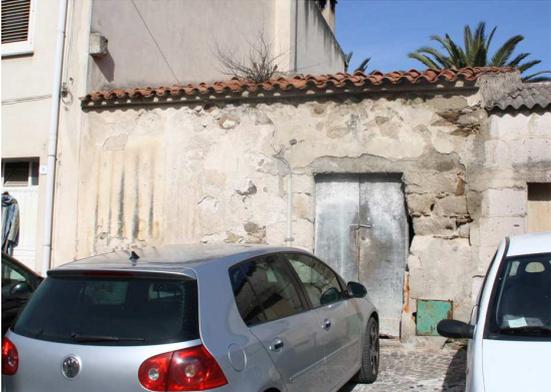
STATO ATTUALE - Individuazione unità edilizie

AnalisiCaratterizzazione: *CF_2_Tradizionale parzialmente modificata*Stato di conservazione generale: *Scarso***Elementi Architettonici**Gronda: *Coerente*Balconi: *Non Presente*Aggetti: *Non Presente*Interrati: *Non Presente*Scale esterne: *Non Presente*

<u>Muratura</u>		<u>Copertura</u>	
Finitura	Struttura	Tipologia	Materiale
<i>Intonacata</i>	<i>Muratura Lapidea Storica</i>	<i>Due o più falde</i>	<i>Coppi tradizionali</i>

ProgettoIntervento prescritto: *RiA - Ristrutturazione Edilizia con Ampliamento*Approccio costruttivo: *Compatibilità*Prescrizioni: *In caso di nuova costruzione in sopraelevazione, è ammessa la possibilità di inglobare le vecchie murature nella nuova costruzione ci si dovrà attenere alle prescrizione indicate nelle N.T.A., negli abachi degli elementi tipologici e nelle tavole di progetto.*

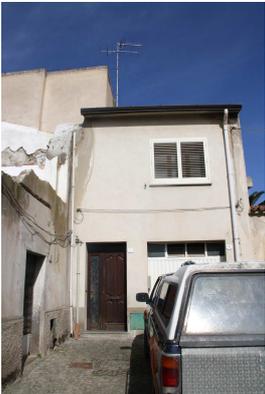
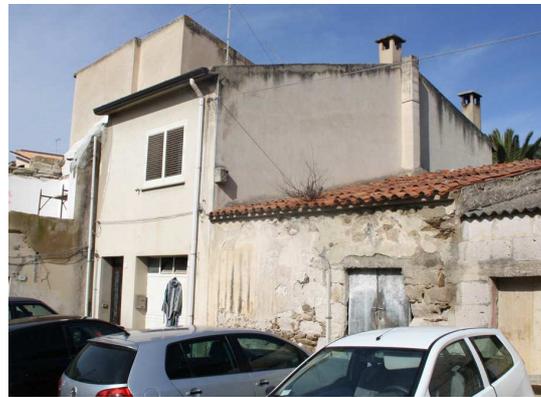
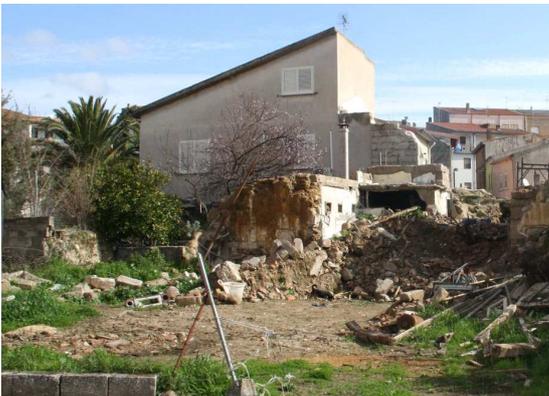
STATO ATTUALE - Individuazione unità edilizie

Caratterizzazione: *CF_5_Successivo al 1950 decontestualizzante*
 Stato di conservazione generale: *Mediocre*

Finestre			Muratura		Copertura	
Bucature	Telaio	Schermatura	Finitura	Struttura	Tipologia	Materiale
<i>Incoerente</i>	<i>Legno</i>	<i>Persiane</i>	<i>Intonacata</i>	<i>Muratura Mista: Lapidea - Laterizio - Blocco</i>	<i>Mono Falda</i>	<i>Tegole marsigliesi</i>

Finestre			Muratura		Copertura	
Bucature	Telaio	Schermatura	Finitura	Struttura	Tipologia	Materiale
<i>Incoerente</i>	<i>Legno</i>	<i>Persiane</i>	<i>Intonacata</i>	<i>Muratura Mista: Lapidea - Laterizio - Blocco</i>	<i>Due o più falde</i>	<i>Tegole marsigliesi</i>

Intervento prescritto: *RiE - Ristrutturazione Edilizia*
 Approccio costruttivo: *Tipologico*

Prescrizioni: *In caso di ristrutturazione edilizia, qualsiasi intervento di modifica dell'esistente, dovrà perseguire la riproposizione di elementi e caratteri costruttivi tradizionali, indicati nelle N.T.A., negli abachi degli elementi tipologici e nelle tavole di progetto.*

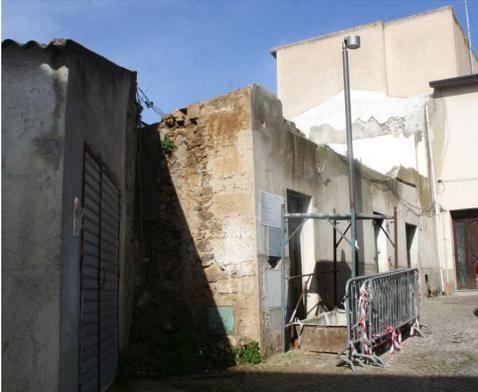
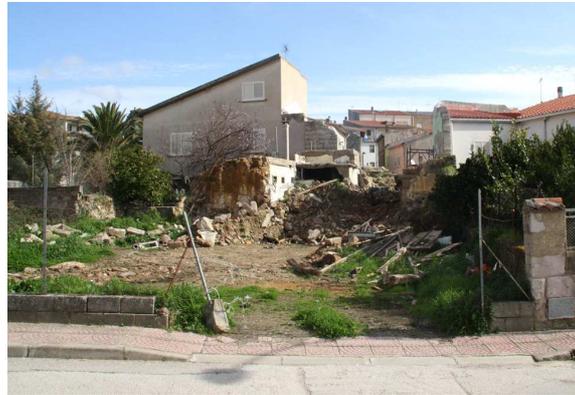
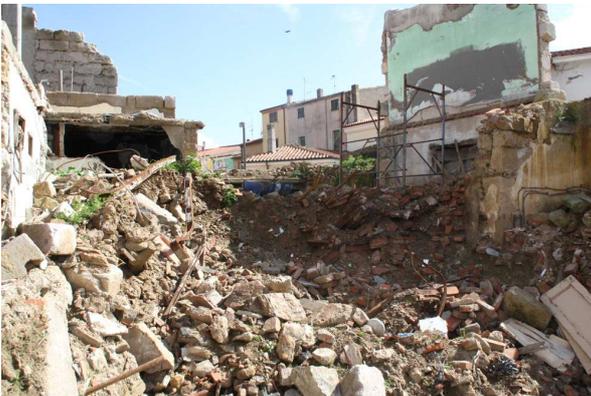
STATO ATTUALE - Individuazione unità edilizie

Note Generali: *A seguito dei crolli, i vigili del fuoco per questioni di pubblica sicurezza ne hanno ordinato la demolizione; è volontà dell'Amministrazione comunale usufruire del lotto ormai ridotto ad un ammasso di macerie, in modo da ampliare le fasce di rispetto in zona sottoposta a vincolo per scopi idrogeologici.*

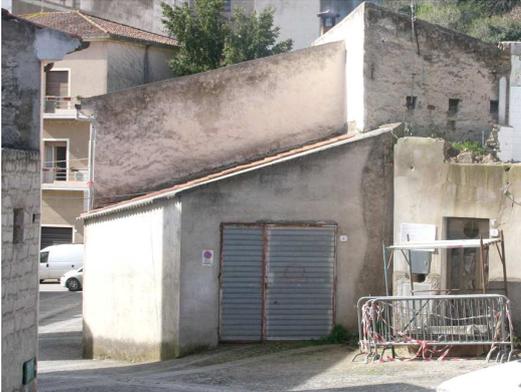
STATO ATTUALE - Individuazione unità edilizie

AnalisiCaratterizzazione: *CF_5_Successivo al 1950 decontestualizzante*Stato di conservazione generale: *Scarso***Elementi Architettonici**Gronda: *Incoerente*Balconi: *Non Presente*Aggetti: *Non Presente*Interrati: *Non Presente*Scale esterne: *Non Presente*
