**PIANO PARTICOLAREGGIATO DEL CENTRO DI ANTICA E PRIMA FORMAZIONE  
IN ADEGUAMENTO AL PIANO PAESAGGISTICO REGIONALE**

TAV\_B24: SCHEDE DEGLI ISOLATI: PROPOSTE PROGETTUALI PER LE U.U.- ISOLATO\_24

**COMUNE DI TULA (SS)**

**Isolato 24 Unità Urbanistica 01****Indirizzo** Via Guglielmo Marconi, 1**Dati Catastali** NCEU **Fg. 16 Part. 286**

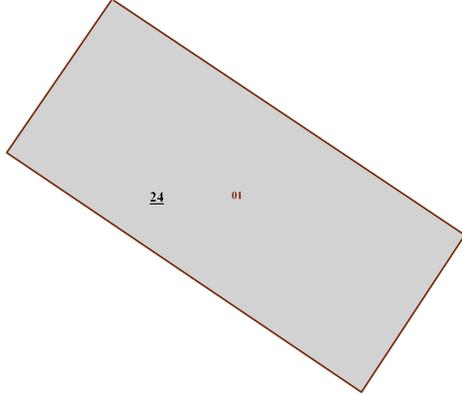
Individuazione unità urbanistica

Corpo di fabbrica

Area cortilizia

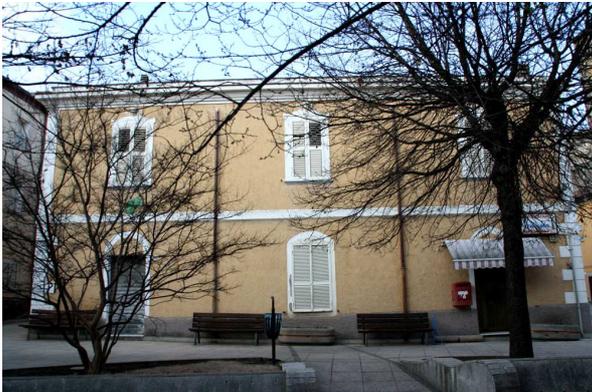
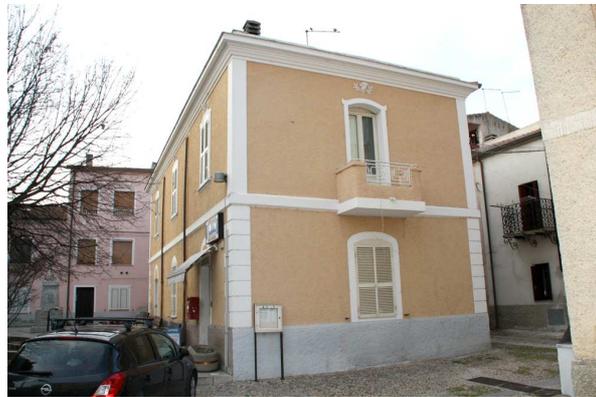
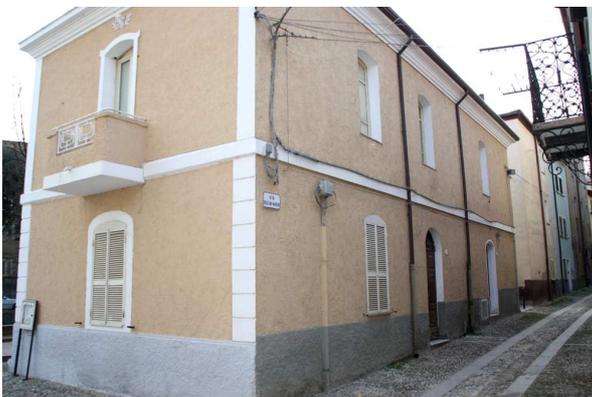
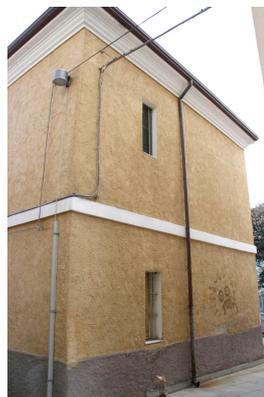
**STATO ATTUALE - Individuazione unità edilizie**

a Corpo di Fabbrica

Edificio

**Analisi**Caratterizzazione: *CF\_1\_Tradizionale ben conservata*Stato di conservazione generale: *Buono***Elementi Architettonici**Gronda: *Coerente*Balconi: *Coerente*Aggetti: *Coerente*Interrati: *Non Presente*Scale esterne: *Non Presente*

<b>Finestre</b>			<b>Muratura</b>		<b>Copertura</b>	
Bucature	Telaio	Schermatura	Finitura	Struttura	Tipologia	Materiale
<i>Coerente</i>	<i>Legno</i>	<i>Scurini</i>	<i>Intonacata</i>	<i>Muratura Lapidea Storica</i>	<i>Due o più falde</i>	<i>Coppi tradizionali</i>

**Progetto**Intervento prescritto: *RC - Restauro Conservativo*Approccio costruttivo: *Recupero Filologico*Prescrizioni: *Ogni intervento manutentivo di restauro dovrà avvenire nel rispetto delle N.T.A. e degli elaborati di progetto.*
