**PIANO PARTICOLAREGGIATO DEL CENTRO DI ANTICA E PRIMA FORMAZIONE  
IN ADEGUAMENTO AL PIANO PAESAGGISTICO REGIONALE**

TAV\_B25: SCHEDE DEGLI ISOLATI: PROPOSTE PROGETTUALI PER LE U.U.- ISOLATO\_25

**COMUNE DI TULA (SS)**

Piano particolareggiato centro matrice

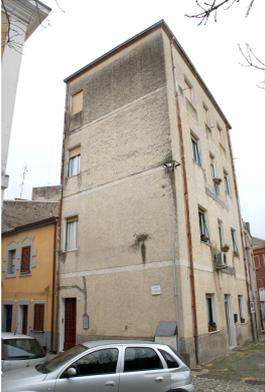
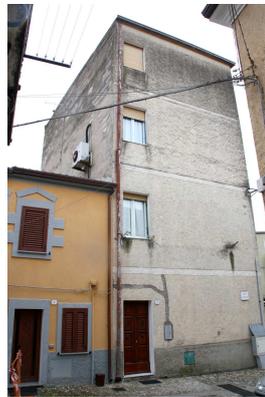
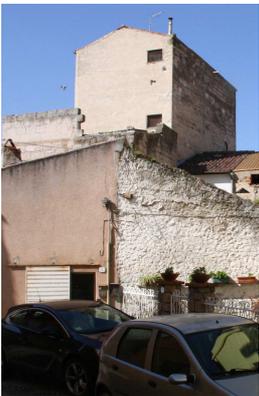
**STATO ATTUALE - Individuazione unità edilizie**

**Analisi**Caratterizzazione: *CF\_5\_Successivo al 1950 decontestualizzante*Stato di conservazione generale: *Mediocre***Elementi Architettonici**Gronda: *Incoerente*Balconi: *Non Presente*Aggetti: *Non Presente*Interrati: *Non Presente*Scale esterne: *Non Presente*

<b>Finestre</b>			<b>Muratura</b>		<b>Copertura</b>	
Bucature	Telaio	Schermatura	Finitura	Struttura	Tipologia	Materiale
<i>Incoerente</i>	<i>PVC</i>	<i>Taparelle</i>	<i>Intonacata</i>	<i>Muratura in blocco squadrato di Tufo</i>	<i>Due o più falde</i>	<i>Coppi recenti</i>

**Progetto**Intervento prescritto: *RiE - Ristrutturazione Edilizia*Approccio costruttivo: *Tipologico*Prescrizioni: *In caso di ristrutturazione edilizia, qualsiasi intervento di modifica dell'esistente, dovrà perseguire la riproposizione di elementi e caratteri costruttivi tradizionali, indicati nelle N.T.A., negli abachi degli elementi tipologici e nelle tavole di progetto.*Note Generali: *Gli impianti tecnologici privati installati a vista devono essere riposizionati o mitigati nell'impatto visivo. Fino a pochissimi anni fa nella facciata sulla piazza erano presenti due ampi poggiali al primo e secondo piano realizzati nel dopoguerra.*

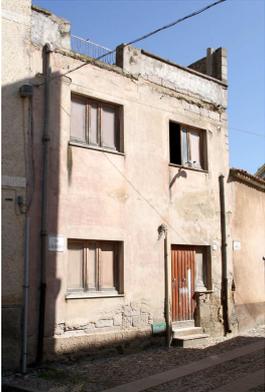
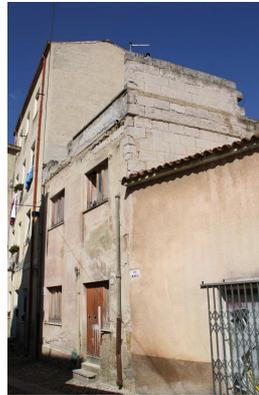
**STATO ATTUALE - Individuazione unità edilizie**

**Analisi**Caratterizzazione: *CF\_5\_Successivo al 1950 decontestualizzante*Stato di conservazione generale: *Scarso***Elementi Architettonici**Gronda: *Non Presente*Balconi: *Non Presente*Aggetti: *Non Presente*Interrati: *Non Presente*Scale esterne: *Incoerente*

<b>Finestre</b>			<b>Muratura</b>		<b>Copertura</b>	
Bucature	Telaio	Schermatura	Finitura	Struttura	Tipologia	Materiale
<i>Incoerente</i>	<i>Legno</i>	<i>Scurini</i>	<i>Intonacata</i>	<i>Muratura in blocco squadrato di Tufo</i>	<i>Piana</i>

**Progetto**Intervento prescritto: *RiE - Ristrutturazione Edilizia*Approccio costruttivo: *Tipologico*Prescrizioni: *In caso di ristrutturazione edilizia, qualsiasi intervento di modifica dell'esistente, dovrà perseguire la riproposizione di elementi e caratteri costruttivi tradizionali, indicati nelle N.T.A., negli abachi degli elementi tipologici e nelle tavole di progetto.*

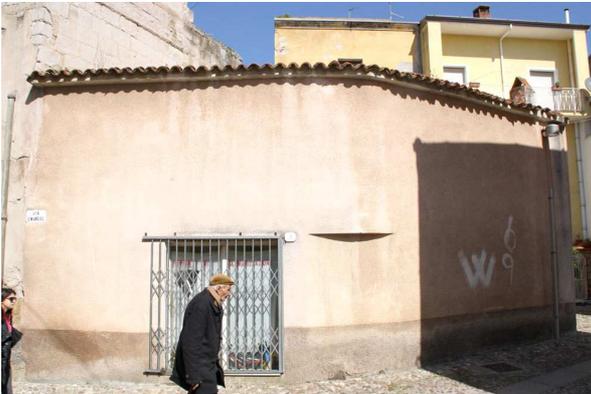
### STATO ATTUALE - Individuazione unità edilizie

**Analisi**Caratterizzazione: *CF\_5\_Successivo al 1950 decontestualizzante*Stato di conservazione generale: *Scarso***Elementi Architettonici**Gronda: *Coerente*Balconi: *Non Presente*Aggetti: *Non Presente*Interrati: *Non Presente*Scale esterne: *Non Presente*

<b><u>Muratura</u></b>		<b><u>Copertura</u></b>	
Finitura	Struttura	Tipologia	Materiale
<i>Intonacata</i>	<i>Muratura in blocco squadrato di Tufo</i>	<i>Mono Falda</i>	<i>Coppi recenti</i>

**Progetto**Intervento prescritto: *DNC - Demolizione e Nuova Costruzione*Approccio costruttivo: *Tipologico*Prescrizioni: *In caso di nuova costruzione a seguito di demolizione il nuovo edificio dovrà attenersi alle tavole di progetto, alle N.T.A. e ai relativi abachi tipologici.*

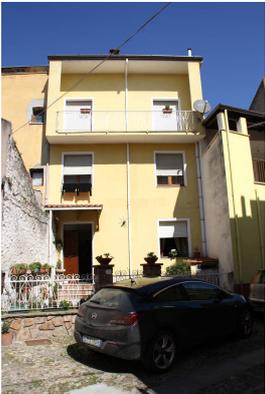
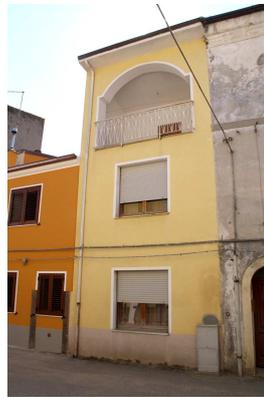
STATO ATTUALE - Individuazione unità edilizie

**Analisi**Caratterizzazione: *CF\_5\_Successivo al 1950 decontestualizzante*Stato di conservazione generale: *Buono***Elementi Architettonici**Gronda: *Incoerente*Balconi: *Incoerente*Aggetti: *Incoerente*Interrati: *Non Presente*Scale esterne: *Incoerente*

<b>Finestre</b>			<b>Muratura</b>		<b>Copertura</b>	
Bucature	Telaio	Schermatura	Finitura	Struttura	Tipologia	Materiale
<i>Incoerente</i>	<i>Legno</i>	<i>Taparelle</i>	<i>Intonacata</i>	<i>Muratura in Blocco Cementizio</i>	<i>Due o più falde</i>	<i>Tegole marsigliesi</i>

**Progetto**Intervento prescritto: *RiE - Ristrutturazione Edilizia*Approccio costruttivo: *Tipologico*

Prescrizioni: *In caso di ristrutturazione edilizia, qualsiasi intervento di modifica dell'esistente, dovrà perseguire la riproposizione di elementi e caratteri costruttivi tradizionali, indicati nelle N.T.A., negli abachi degli elementi tipologici e nelle tavole di progetto. L'esistente veranda su via Umberto I, potrà essere chiusa ai sensi della L.R. 8/2015, nel rispetto degli abachi tipologici e delle N.T.A.*

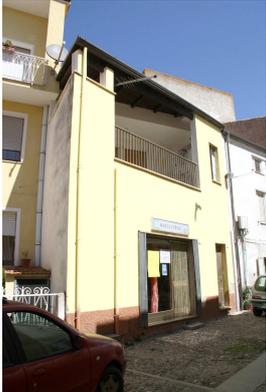
**STATO ATTUALE - Individuazione unità edilizie**

**Analisi**Caratterizzazione: *CF\_5\_Successivo al 1950 decontestualizzante*Stato di conservazione generale: *Buono***Elementi Architettonici**Gronda: *Incoerente*Balconi: *Non Presente*Aggetti: *Non Presente*Interrati: *Non Presente*Scale esterne: *Non Presente*

<b>Finestre</b>			<b>Muratura</b>		<b>Copertura</b>	
Bucature	Telaio	Schermatura	Finitura	Struttura	Tipologia	Materiale
<i>Incoerente</i>	<i>Metallico</i>	<i>Taparelle</i>	<i>Intonacata</i>	<i>Muratura Mista: Lapidea - Laterizio - Blocco</i>	<i>Due o più falde</i>	<i>Coppi tradizionali</i>

**Progetto**Intervento prescritto: *RiE - Ristrutturazione Edilizia*Approccio costruttivo: *Tipologico*

Prescrizioni: *In caso di ristrutturazione edilizia, qualsiasi intervento di modifica dell'esistente, dovrà perseguire la riproposizione di elementi e caratteri costruttivi tradizionali, indicati nelle N.T.A., negli abachi degli elementi tipologici e nelle tavole di progetto. L'esistente veranda su via Umberto I, potrà essere chiusa ai sensi della L.R. 8/2015, nel rispetto degli abachi tipologici e delle N.T.A.*

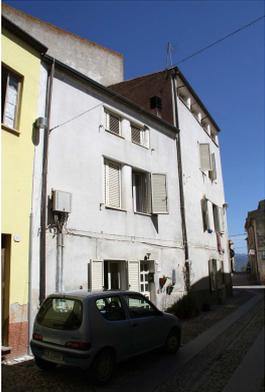
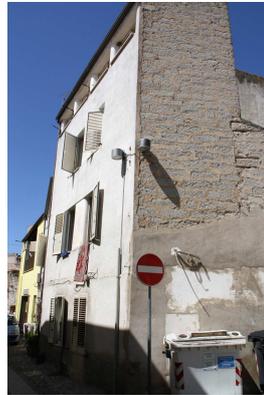
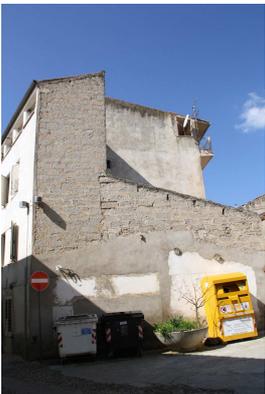
STATO ATTUALE - Individuazione unità edilizie

Caratterizzazione: *CF\_3\_Tradizionale fortemente modificata*

Stato di conservazione generale: *Buono*

Gronda: *Incoerente* Balconi: *Non Presente*  
Aggetti: *Non Presente* Interrati: *Non Presente*  
Scale esterne: *Non Presente*

<u>Finestre</u>			<u>Muratura</u>		<u>Copertura</u>	
Bucature	Telaio	Schermatura	Finitura	Struttura	Tipologia	Materiale
<i>Incoerente</i>	<i>PVC</i>	<i>Persiane</i>	<i>Intonacata</i>	<i>Muratura in blocco squadrato di Tufo</i>	<i>Mono Falda</i>	<i>Coppi recenti</i>

Intervento prescritto: *RiE - Ristrutturazione Edilizia*

Prescrizioni: *In caso di ristrutturazione edilizia, qualsiasi intervento di modifica dell'esistente, dovrà perseguire la riproposizione di elementi e caratteri costruttivi tradizionali, indicati nelle N.T.A., negli abachi degli elementi tipologici e nelle tavole di progetto.*

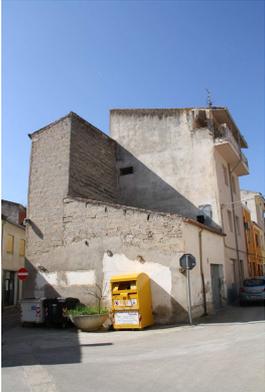
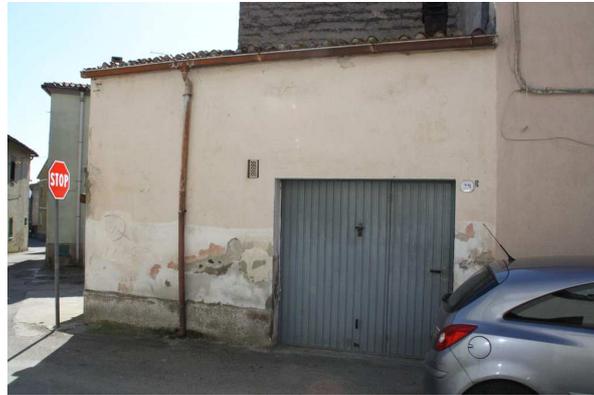
STATO ATTUALE - Individuazione unità edilizie

**Analisi**Caratterizzazione: *CF\_4\_Successivo al 1950 compatibile col contesto storico*Stato di conservazione generale: *Scarso***Elementi Architettonici**Gronda: *Incoerente*Balconi: *Non Presente*Aggetti: *Non Presente*Interrati: *Non Presente*Scale esterne: *Non Presente*

<b><u>Muratura</u></b>		<b><u>Copertura</u></b>	
Finitura	Struttura	Tipologia	Materiale
<i>Intonacata</i>	<i>Muratura in blocco squadrato di Tufo</i>	<i>Mono Falda</i>	<i>Coppi tradizionali</i>

**Progetto**Intervento prescritto: *DNC - Demolizione e Nuova Costruzione*Approccio costruttivo: *Tipologico*Prescrizioni: *In caso di nuova costruzione a seguito di demolizione il nuovo edificio dovrà attenersi alle tavole di progetto, alle N.T.A. e ai relativi abachi tipologici.*

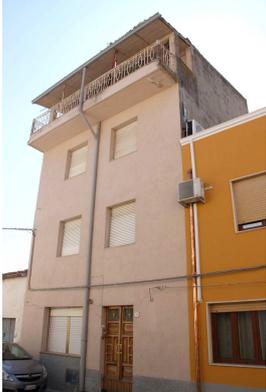
STATO ATTUALE - Individuazione unità edilizie

**Analisi**Caratterizzazione: *CF\_5\_Successivo al 1950 decontestualizzante*Stato di conservazione generale: *Mediocre***Elementi Architettonici**Gronda: *Incoerente*Balconi: *Incoerente*Aggetti: *Non Presente*Interrati: *Non Presente*Scale esterne: *Non Presente*

<b>Finestre</b>			<b>Muratura</b>		<b>Copertura</b>	
Bucature	Telaio	Schermatura	Finitura	Struttura	Tipologia	Materiale
<i>Incoerente</i>	<i>Legno</i>	<i>Taparelle</i>	<i>Intonacata</i>	<i>Muratura Mista: Lapidea - Laterizio - Blocco</i>	<i>Mono Falda</i>	<i>Coppi tradizionali</i>

**Progetto**Intervento prescritto: *RiE - Ristrutturazione Edilizia*Approccio costruttivo: *Tipologico*

Prescrizioni: *In caso di ristrutturazione edilizia, qualsiasi intervento di modifica dell'esistente, dovrà perseguire la riproposizione di elementi e caratteri costruttivi tradizionali, indicati nelle N.T.A., negli abachi degli elementi tipologici e nelle tavole di progetto. L'esistente veranda su via Umberto I, potrà essere chiusa ai sensi della L.R. 8/2015, nel rispetto degli abachi tipologici e delle N.T.A.*

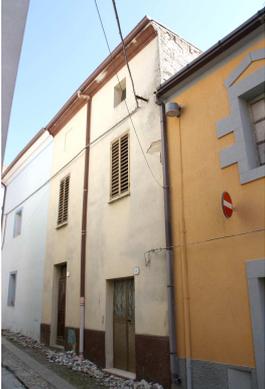
**STATO ATTUALE - Individuazione unità edilizie**

<b>FUNZIONE</b>	Uso: <i>Residenziale</i>	Proprietà: <i>Privata</i>
<b>ANALISI PAESAGGISTICA</b>	Tipologia: <i>Casa a Torre (1 o 2 cellule di base)</i> Caratterizzazione: <i>Storica Reversibilmente o Compatibilmente Modificata</i> Accesso carrabile cortile: Accesso pedonale cortile: Recinzione: Descrizione: <i>Fabbricato che ha subito diversi interventi nel corso degli anni che hanno portato alla sostituzione della gran parte degli elementi accessori, preservando tuttavia l'originario impianto tipologico, il cornicione in muratura intonacata modanato.</i>	
<b>ANALISI URBANISTICA</b>	volume edificato rilevato [mc]: 273      rapporto copertura rilevato: 1 superficie U.U. [mq]: 39      Indice fondiario rilevato: 7 superficie coperta [mq]: 39      rapporto di copertura di progetto: 1 Indice fondiario di progetto: 7	
<b>PROGETTO</b>	Variazioni planovolumetriche: <i>NON AMMESSE</i> Variazioni architettoniche: <i>NON AMMESSE</i>  Caratteri costruttivi di progetto: <i>COPERTURE: il ripristino o il rifacimento del tetto dell'Unità Urbanistica dovrà rispettare la stessa disposizione delle falde. Il manto di copertura dovrà essere esclusivamente in coppi tradizionali. Dovrà essere sostituito il comignolo con un altro in linea con l'abaco tipologico.</i>  Caratteri architettonici di progetto: <i>PARAMENTI ESTERNI: si prescrive il mantenimento del paramento murario intonacato; la finitura dell'intonaco, la coloritura e la tinteggiatura dovranno rispettare le indicazioni stabilite nelle N.T.A. generali. – APERTURE, SERRAMENTI E SCHERMATURE: si richiede la sostituzione degli infissi e degli elementi di apertura non congrui. Per le specifiche si rimanda alle soluzioni riportate nell'abaco degli elementi tipologici e nelle N.T.A. - ELEMENTI DI DECORAZIONE: gli interventi che coinvolgono le facciate dovranno prevedere l'eliminazione degli elementi e finiture che siano in contrasto con le caratteristiche costruttive tradizionali; si richiede la rimozione delle cornici applicate al perimetro delle bucaure.</i>  Spazi non edificati e recinzioni:  Elementi di pregio da salvaguardare: <i>Cornicione in muratura intonacata modanato.</i>
