**PIANO PARTICOLAREGGIATO DEL CENTRO DI ANTICA E PRIMA FORMAZIONE
IN ADEGUAMENTO AL PIANO PAESAGGISTICO REGIONALE**

TAV_B13: SCHEDE DEGLI ISOLATI: PROPOSTE PROGETTUALI PER LE U.U.- ISOLATO_13

**COMUNE DI TULA (SS)**

Piano particolareggiato centro matrice

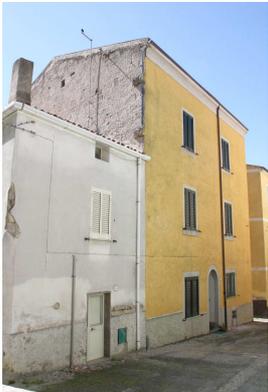
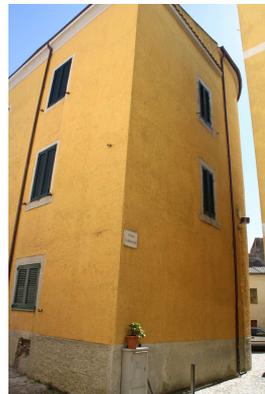
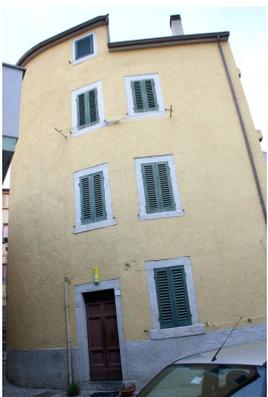
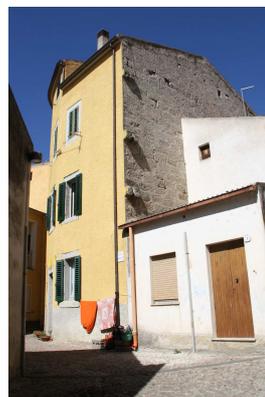
STATO ATTUALE - Individuazione unità edilizie

Caratterizzazione: *CF_1_Tradizionale ben conservata*

Stato di conservazione generale: *Buono*

Gronda: *Coerente* Balconi: *Non Presente*
Aggetti: *Non Presente* Interrati: *Non Presente*
Scale esterne: *Non Presente*

<u>Finestre</u>			<u>Muratura</u>		<u>Copertura</u>	
Bucature	Telaio	Schermatura	Finitura	Struttura	Tipologia	Materiale
<i>Coerente</i>	<i>Legno</i>	<i>Persiane</i>	<i>Intonacata</i>	<i>Muratura in blocco squadrato di Tufo</i>	<i>Due o più falde</i>	<i>Tegole marsigliesi</i>

<u>Finestre</u>			<u>Muratura</u>		<u>Copertura</u>	
Bucature	Telaio	Schermatura	Finitura	Struttura	Tipologia	Materiale
<i>Coerente</i>	<i>Legno</i>	<i>Persiane</i>	<i>Intonacata</i>	<i>Muratura in blocco squadrato di Tufo</i>		<i>Coppi recenti</i>

Intervento prescritto: *RC - Restauro Conservativo*

Approccio costruttivo: *Recupero Filologico*

Prescrizioni: *Ogni intervento manutentivo di restauro dovrà avvenire nel rispetto delle N.T.A. e degli elaborati di progetto.*

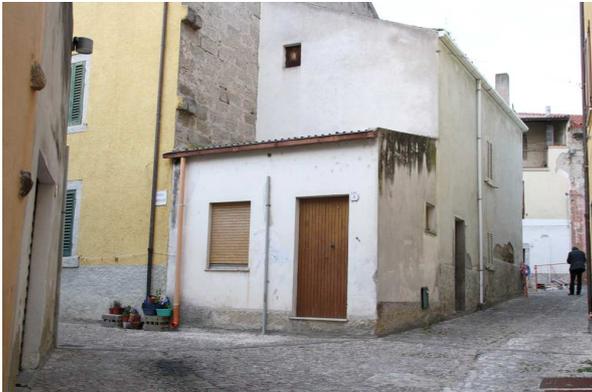
STATO ATTUALE - Individuazione unità edilizie

AnalisiCaratterizzazione: *CF_4_Successivo al 1950 compatibile col contesto storico*Stato di conservazione generale: *Mediocre***Elementi Architettonici**Gronda: *Incoerente*Balconi: *Non Presente*Aggetti: *Non Presente*Interrati: *Non Presente*Scale esterne: *Non Presente*

Finestre			Muratura		Copertura	
Bucature	Telaio	Schermatura	Finitura	Struttura	Tipologia	Materiale
<i>Incoerente</i>	<i>Legno</i>	<i>Taparelle</i>	<i>Intonacata</i>	<i>Muratura in blocco squadrato di Tufo</i>	<i>Mono Falda</i>	<i>Lastre fibrocemento</i>

ProgettoIntervento prescritto: *RiA - Ristrutturazione Edilizia con Ampliamento*Approccio costruttivo: *Tipologico*Prescrizioni: *Ogni intervento manutentivo di restauro dovrà avvenire nel rispetto delle N.T.A. e degli elaborati di progetto. In caso di sopraelevazione ci si dovrà attenere alle tavole di progetto, alle N.T.A. e agli abachi tipologici.*

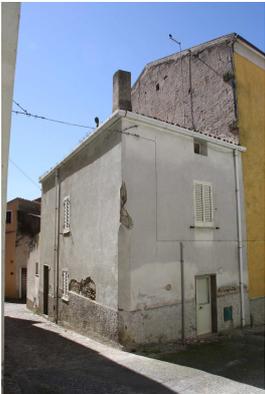
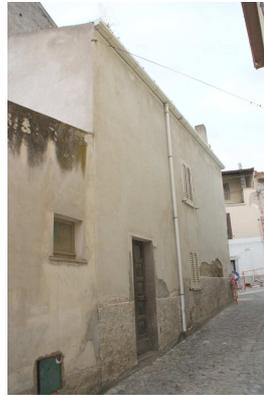
STATO ATTUALE - Individuazione unità edilizie

AnalisiCaratterizzazione: *CF_2_Tradizionale parzialmente modificata*Stato di conservazione generale: *Mediocre***Elementi Architettonici**Gronda: *Incoerente*Balconi: *Non Presente*Aggetti: *Non Presente*Interrati: *Non Presente*Scale esterne: *Non Presente*

Finestre			Muratura		Copertura	
Bucature	Telaio	Schermatura	Finitura	Struttura	Tipologia	Materiale
<i>Coerente</i>	<i>Legno</i>	<i>Persiane</i>	<i>Intonacata</i>	<i>Muratura in blocco squadrato di Tufo</i>	<i>Due o più falde</i>	<i>Coppi tradizionali</i>

ProgettoIntervento prescritto: *RC - Restauro Conservativo*Approccio costruttivo: *Compatibilità*Prescrizioni: *Ogni intervento manutentivo di restauro dovrà avvenire nel rispetto delle N.T.A. e degli elaborati di progetto.*
