**PIANO PARTICOLAREGGIATO DEL CENTRO DI ANTICA E PRIMA FORMAZIONE  
IN ADEGUAMENTO AL PIANO PAESAGGISTICO REGIONALE**

TAV\_B14: SCHEDE DEGLI ISOLATI: PROPOSTE PROGETTUALI PER LE U.U.- ISOLATO\_14

**COMUNE DI TULA (SS)**

Piano particolareggiato centro matrice

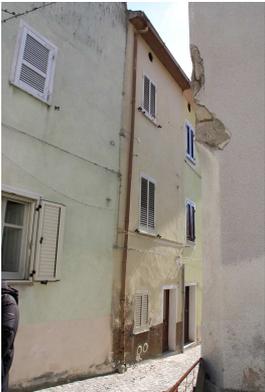
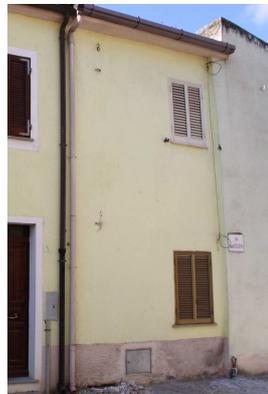
**STATO ATTUALE - Individuazione unità edilizie**

**Analisi**Caratterizzazione: *CF\_2\_Tradizionale parzialmente modificata*Stato di conservazione generale: *Mediocre***Elementi Architettonici**Gronda: *Coerente*Balconi: *Non Presente*Aggetti: *Non Presente*Interrati: *Non Presente*Scale esterne: *Non Presente*

<b>Finestre</b>			<b>Muratura</b>		<b>Copertura</b>	
Bucature	Telaio	Schermatura	Finitura	Struttura	Tipologia	Materiale
<i>Coerente</i>	<i>Legno</i>	<i>Persiane</i>	<i>Intonacata</i>	<i>Muratura Lapidea Storica</i>	<i>Due o più falde</i>	<i>Coppi recenti</i>

**Progetto**Intervento prescritto: *RC - Restauro Conservativo*Approccio costruttivo: *Compatibilità*Prescrizioni: *Ogni intervento manutentivo di restauro dovrà avvenire nel rispetto delle N.T.A. e degli elaborati di progetto.*

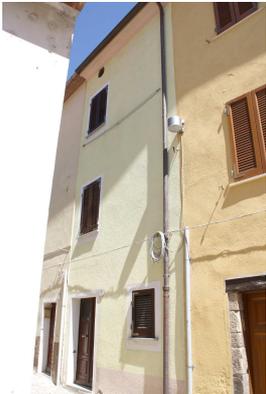
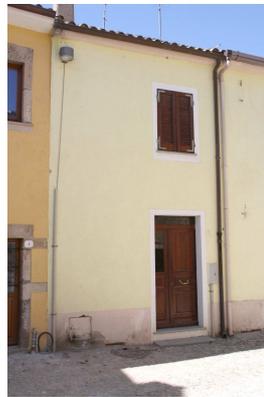
STATO ATTUALE - Individuazione unità edilizie

**Analisi**Caratterizzazione: *CF\_2\_Tradizionale parzialmente modificata*Stato di conservazione generale: *Mediocre***Elementi Architettonici**Gronda: *Coerente*Balconi: *Non Presente*Aggetti: *Non Presente*Interrati: *Non Presente*Scale esterne: *Non Presente*

<b>Finestre</b>			<b>Muratura</b>		<b>Copertura</b>	
Bucature	Telaio	Schermatura	Finitura	Struttura	Tipologia	Materiale
<i>Coerente</i>	<i>Legno</i>	<i>Persiane</i>	<i>Intonacata</i>	<i>Muratura Lapidea Storica</i>	<i>Due o più falde</i>	<i>Coppi tradizionali</i>

**Progetto**Intervento prescritto: *RC - Restauro Conservativo*Approccio costruttivo: *Compatibilità*Prescrizioni: *Ogni intervento manutentivo di restauro dovrà avvenire nel rispetto delle N.T.A. e degli elaborati di progetto.*

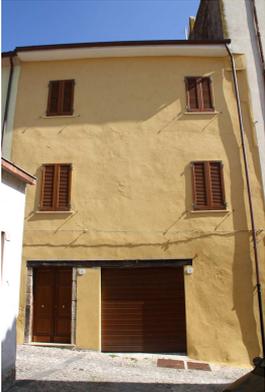
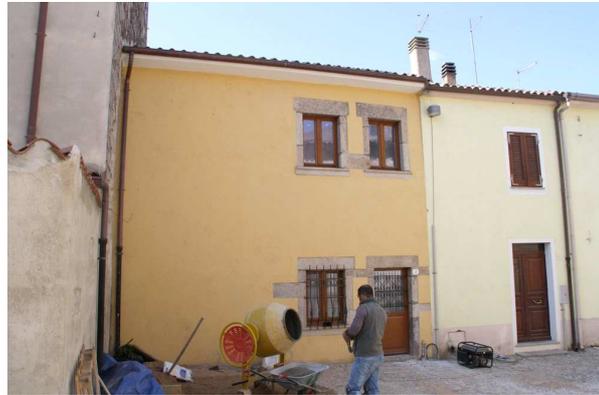
**STATO ATTUALE - Individuazione unità edilizie**

**Analisi**Caratterizzazione: *CF\_2\_Tradizionale parzialmente modificata*Stato di conservazione generale: *Buono***Elementi Architettonici**Gronda: *Incoerente*Balconi: *Non Presente*Aggetti: *Non Presente*Interrati: *Non Presente*Scale esterne: *Non Presente*

<b>Finestre</b>			<b>Muratura</b>		<b>Copertura</b>	
Bucature	Telaio	Schermatura	Finitura	Struttura	Tipologia	Materiale
<i>Coerente</i>	<i>Legno</i>	<i>Persiane</i>	<i>Intonacata</i>	<i>Muratura Lapidea Storica</i>	<i>Due o più falde</i>	<i>Coppi recenti</i>

**Progetto**Intervento prescritto: *RC - Restauro Conservativo*Approccio costruttivo: *Compatibilità*Prescrizioni: *Ogni intervento manutentivo di restauro dovrà avvenire nel rispetto delle N.T.A. e degli elaborati di progetto. E' ammesso lo spostamento delle finestre sul lato destro di via Garibaldi in allineamento con il portale sottostante.*

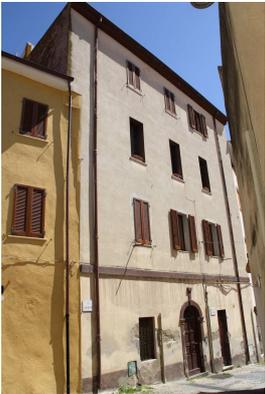
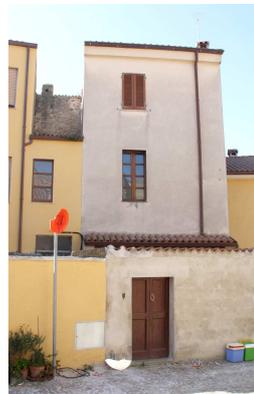
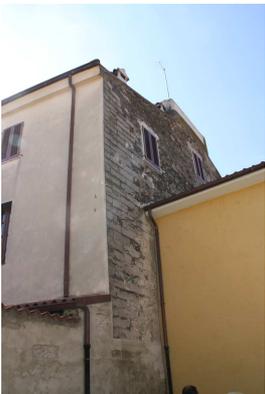
STATO ATTUALE - Individuazione unità edilizie

Caratterizzazione: *CF\_I\_Tradizionale ben conservata*

Stato di conservazione generale: *Mediocre*

Intervento prescritto: *RC - Restauro Conservativo*

Approccio costruttivo: *Recupero Filologico*

Prescrizioni: *Ogni intervento manutentivo di restauro dovrà avvenire nel rispetto delle N.T.A. e degli elaborati di progetto.*

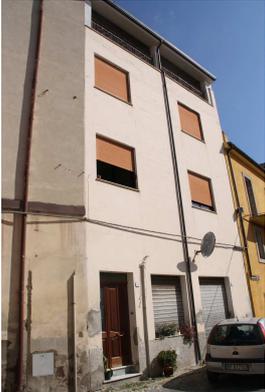
**STATO ATTUALE - Individuazione unità edilizie**

**Analisi**Caratterizzazione: *CF\_5\_Successivo al 1950 decontestualizzante*Stato di conservazione generale: *Mediocre***Elementi Architettonici**Gronda: *Incoerente*Balconi: *Non Presente*Aggetti: *Non Presente*Interrati: *Non Presente*Scale esterne: *Non Presente*

<b>Finestre</b>			<b>Muratura</b>		<b>Copertura</b>	
Bucature	Telaio	Schermatura	Finitura	Struttura	Tipologia	Materiale
<i>Incoerente</i>	<i>Legno</i>	<i>Taparelle</i>	<i>Intonacata</i>	<i>Muratura in blocco squadrato di Tufo</i>	<i>Due o più falde</i>	<i>Coppi tradizionali</i>

**Progetto**Intervento prescritto: *RiE - Ristrutturazione Edilizia*Approccio costruttivo: *Tipologico*

Prescrizioni: *In caso di ristrutturazione edilizia, qualsiasi intervento di modifica dell'esistente, dovrà perseguire la riproposizione di elementi e caratteri costruttivi tradizionali, indicati nelle N.T.A., negli abachi degli elementi tipologici e nelle tavole di progetto. L'esistente veranda, in caso di ristrutturazione edilizia potrà essere chiusa ai sensi della L.R. 8/2015, nel rispetto degli abachi tipologici e delle N.T.A.*

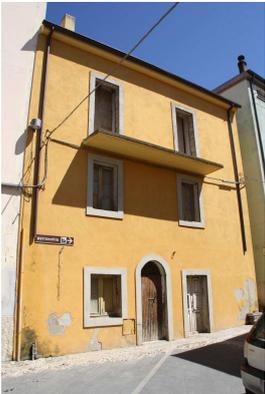
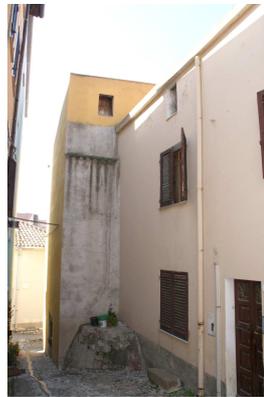
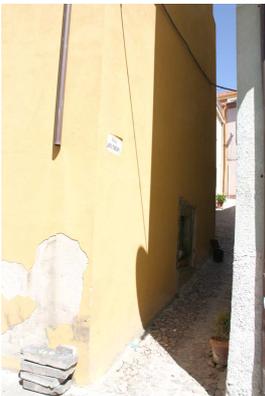
**STATO ATTUALE - Individuazione unità edilizie**

**Analisi**Caratterizzazione: *CF\_2\_Tradizionale parzialmente modificata*Stato di conservazione generale: *Mediocre***Elementi Architettonici**Gronda: *Coerente*Balconi: *Incoerente*Aggetti: *Non Presente*Interrati: *Non Presente*Scale esterne: *Non Presente*

<b>Finestre</b>			<b>Muratura</b>		<b>Copertura</b>	
Bucature	Telaio	Schermatura	Finitura	Struttura	Tipologia	Materiale
<i>Coerente</i>	<i>Legno</i>	<i>Scurini</i>	<i>Intonacata</i>	<i>Muratura Lapidea Storica</i>	<i>Mono Falda</i>	<i>Coppi recenti</i>

**Progetto**Intervento prescritto: *RC - Restauro Conservativo*Approccio costruttivo: *Compatibilità*Prescrizioni: *Ogni intervento manutentivo di restauro dovrà avvenire nel rispetto delle N.T.A. e degli elaborati di progetto. Il completamento o il rifacimento del poggiolo dovrà avvenire nel rispetto delle N.T.A. e del relativo abaco tipologico.*

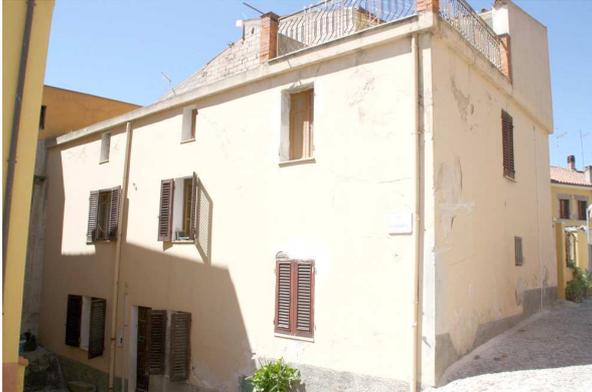
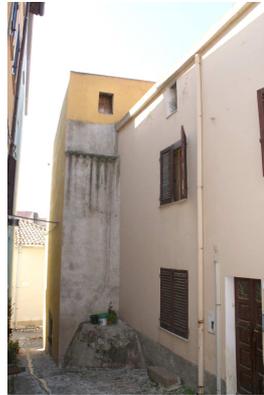
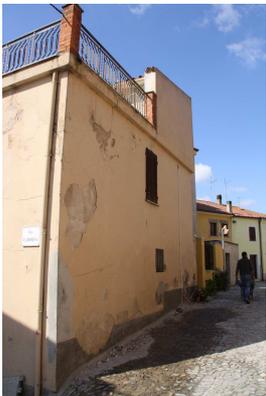
**STATO ATTUALE - Individuazione unità edilizie**

Caratterizzazione: *CF\_3\_Tradizionale fortemente modificata*

Stato di conservazione generale: *Mediocre*

Prescrizioni: *Ogni intervento manutentivo di restauro dovrà avvenire nel rispetto delle N.T.A. e degli elaborati di progetto. Nel lastrico solare dovrà essere sostituita la ringhiera in ferro e relativi pilastri in muratura con tipologie coerenti con i relativi abachi tipologici e le N.T.A.; dovrà essere eliminato lo sbalzo del lastrico solare presente nella facciata di via Sant'Elena.*

Prescrizioni: *Ogni intervento manutentivo di restauro dovrà avvenire nel rispetto delle N.T.A. e degli elaborati di progetto. Dovrà essere eliminato l'oggetto del solaio di calpestio dell'ultimo piano allineandosi alla facciata sottostante in via Sant'Elena.*

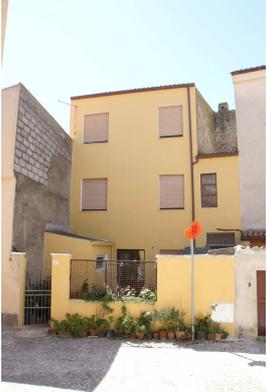
**STATO ATTUALE - Individuazione unità edilizie**

Caratterizzazione: *CF\_5\_Successivo al 1950 decontestualizzante*

Stato di conservazione generale: *Buono*

Stato di conservazione generale: *Mediocre*

Prescrizioni: *In caso di ristrutturazione edilizia, qualsiasi intervento di modifica dell'esistente, dovrà perseguire la riproposizione di elementi e caratteri costruttivi tradizionali, indicati nelle N.T.A., negli abachi degli elementi tipologici e nelle tavole di progetto.*

Note Generali: *Il corpo "c" può essere assoggettato a Ristrutturazione Edilizia o Demolizione.*
