COMUNE DI TULA (SS)
Piano particolareggiato centro matrice
Scheda Unità Urbanistica
Inquadramento

Isolato 16 **Unità Urbanistica 01**

Indirizzo Via Sant'Elena, 11

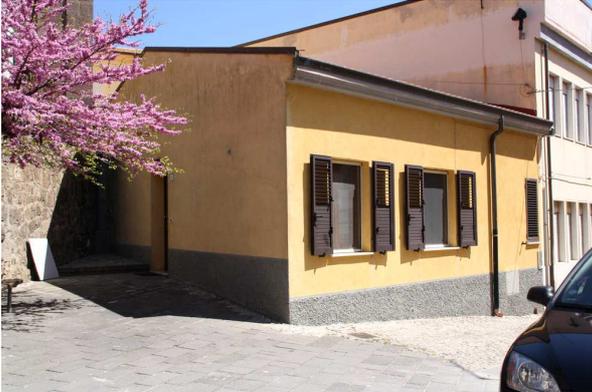
STATO ATTUALE - Individuazione unità edilizie

AnalisiCaratterizzazione: *CF_4_Successivo al 1950 compatibile col contesto storico*Stato di conservazione generale: *Buono***Elementi Architettonici**Gronda: *Coerente*Balconi: *Non Presente*Aggetti: *Non Presente*Interrati: *Non Presente*Scale esterne: *Non Presente*

Finestre			Muratura		Copertura	
Bucature	Telaio	Schermatura	Finitura	Struttura	Tipologia	Materiale
<i>Incoerente</i>	<i>Metallico</i>	<i>Persiane</i>	<i>Intonacata</i>	<i>Muratura Mista: Lapidea - Laterizio - Blocco</i>	<i>Due o più falde</i>	<i>Coppi recenti</i>

ProgettoIntervento prescritto: *RiE - Ristrutturazione Edilizia*Approccio costruttivo: *Tipologico*Prescrizioni: *In caso di ristrutturazione edilizia, qualsiasi intervento di modifica dell'esistente, dovrà perseguire la riproposizione di elementi e caratteri costruttivi tradizionali, indicati nelle N.T.A., negli abachi degli elementi tipologici e nelle tavole di progetto.*

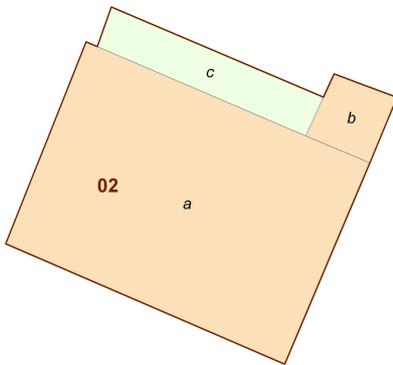
STATO ATTUALE - Individuazione unità edilizie

AnalisiCaratterizzazione: *CF_5_Successivo al 1950 decontestualizzante*Stato di conservazione generale: *Mediocre***Elementi Architettonici**Gronda: *Incoerente*Balconi: *Non Presente*Aggetti: *Incoerente*Interrati: *Non Presente*Scale esterne: *Incoerente*

Finestre			Muratura		Copertura	
Bucature	Telaio	Schermatura	Finitura	Struttura	Tipologia	Materiale
<i>Incoerente</i>	<i>Legno</i>	<i>Taparelle</i>	<i>Intonacata</i>	<i>Muratura in blocco squadrato di Tufo</i>	<i>Due o più falde</i>	<i>Coppi recenti</i>

Caratterizzazione: *CF_5_Successivo al 1950 decontestualizzante*Stato di conservazione generale *Mediocre***Muratura**Finitura *Struttura**Intonacata***Copertura**

ProgettoIntervento prescritto: *RiE - Ristrutturazione Edilizia*Approccio costruttivo: *Tipologico*Prescrizioni: *In caso di ristrutturazione edilizia, si dovranno conservare le caratteristiche originarie di architettura Moderna, desunte anche dalla documentazione fotografica dell'epoca, se esistente.***MANUFATTI ACCESSORI**

Note Generali: *Il corpo "b" può essere assoggettato a Ristrutturazione Edilizia o Demolizione.*

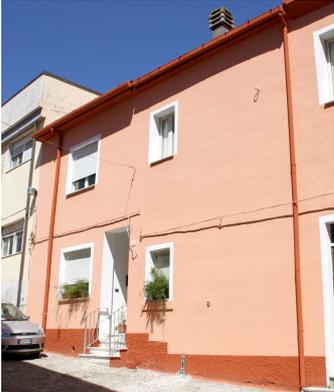
STATO ATTUALE - Individuazione unità edilizie

Caratterizzazione: *CF_3_Tradizionale fortemente modificata*

Stato di conservazione generale: *Buono*

Gronda: *Incoerente* Balconi: *Non Presente*
 Aggetti: *Non Presente* Interrati: *Non Presente*
 Scale esterne: *Incoerente*

Finestre			Muratura		Copertura	
Bucature	Telaio	Schermatura	Finitura	Struttura	Tipologia	Materiale
<i>Incoerente</i>	<i>PVC</i>	<i>Taparelle</i>	<i>Intonacata</i>	<i>Muratura Lapidea Storica</i>	<i>Mono Falda</i>	<i>Coppi recenti</i>

Intervento prescritto: *RiE - Ristrutturazione Edilizia*

Prescrizioni: *In caso di ristrutturazione edilizia, qualsiasi intervento di modifica dell'esistente, dovrà perseguire la riproposizione di elementi e caratteri costruttivi tradizionali, indicati nelle N.T.A., negli abachi degli elementi tipologici e nelle tavole di progetto.*

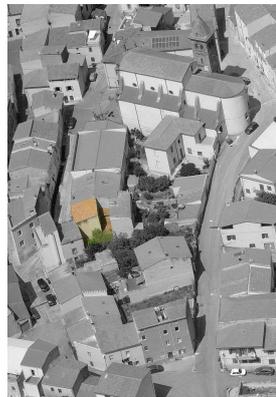
STATO ATTUALE - Individuazione unità edilizie

Caratterizzazione: *CF_2_Tradizionale parzialmente modificata*

Stato di conservazione generale: *Buono*

Stato di conservazione generale: *Mediocre*

Intervento prescritto: *RC - Restauro Conservativo*

Prescrizioni: *Ogni intervento manutentivo di restauro dovrà avvenire nel rispetto delle N.T.A. e degli elaborati di progetto.*

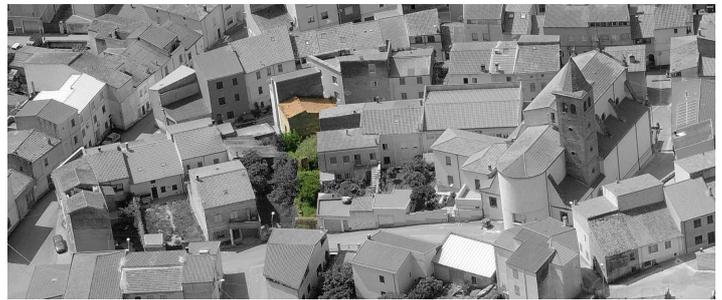
STATO ATTUALE - Individuazione unità edilizie

Caratterizzazione: *CF_2_Tradizionale parzialmente modificata*

Stato di conservazione generale: *Scarso*

Intervento prescritto: *RC - Restauro Conservativo*

Prescrizioni: *Ogni intervento manutentivo di restauro dovrà avvenire nel rispetto delle N.T.A. e degli elaborati di progetto.*

Note Generali: *La realizzazione della nuova volumetria ammette la possibilità di realizzare un nuovo corpo sul confine con via XI Febbraio; il nuovo fabbricato dovrà risultare allineato al confine con la pubblica via e rispettare i profili di progetto e le distanze dagli altri fabbricati e dai confini.*

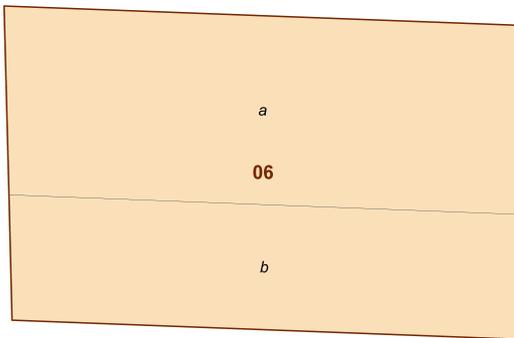
STATO ATTUALE - Individuazione unità edilizie

Caratterizzazione: *CF_4_Successivo al 1950 compatibile col contesto storico*

Stato di conservazione generale: *Mediocre*

Finestre			Muratura		Copertura	
Bucature	Telaio	Schermatura	Finitura	Struttura	Tipologia	Materiale
<i>Coerente</i>	<i>Legno</i>	<i>Portelloni</i>	<i>Intonacata</i>	<i>Muratura in blocco squadrato di Tufo</i>	<i>Mono Falda</i>	<i>Lastre fibrocemento</i>

Intervento prescritto: *RiE - Ristrutturazione Edilizia*

Prescrizioni: *In caso di ristrutturazione edilizia, qualsiasi intervento di modifica dell'esistente, dovrà perseguire la riproposizione di elementi e caratteri costruttivi tradizionali, indicati nelle N.T.A., negli abachi degli elementi tipologici e nelle tavole di progetto.*
