**PIANO PARTICOLAREGGIATO DEL CENTRO DI ANTICA E PRIMA FORMAZIONE
IN ADEGUAMENTO AL PIANO PAESAGGISTICO REGIONALE**

TAV_B17: SCHEDE DEGLI ISOLATI: PROPOSTE PROGETTUALI PER LE U.U.- ISOLATO_17

**COMUNE DI TULA (SS)**

Piano particolareggiato centro matrice

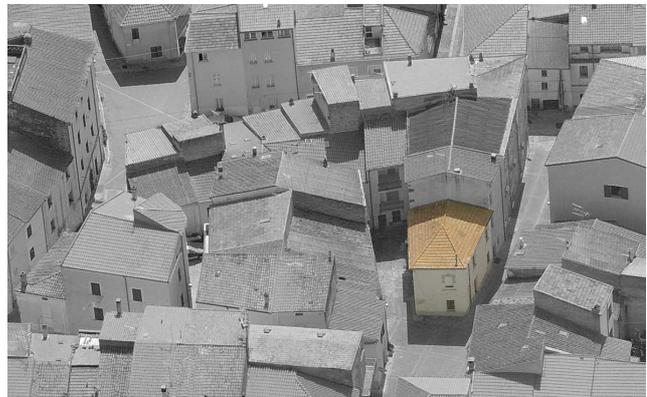
STATO ATTUALE - Individuazione unità edilizie

AnalisiCaratterizzazione: *CF_1_Tradizionale ben conservata*Stato di conservazione generale: *Buono***Elementi Architettonici**Gronda: *Coerente*Balconi: *Non Presente*Aggetti: *Non Presente*Interrati: *Non Presente*Scale esterne: *Non Presente*

Finestre			Muratura		Copertura	
Bucature	Telaio	Schermatura	Finitura	Struttura	Tipologia	Materiale
<i>Coerente</i>	<i>Legno</i>		<i>Intonacata</i>	<i>Muratura Lapidea Storica</i>	<i>Due o più falde</i>	<i>Tegole marsigliesi</i>

ProgettoIntervento prescritto: *RC - Restauro Conservativo*Approccio costruttivo: *Recupero Filologico*Prescrizioni: *Ogni intervento manutentivo di restauro dovrà avvenire nel rispetto delle N.T.A. e degli elaborati di progetto.*

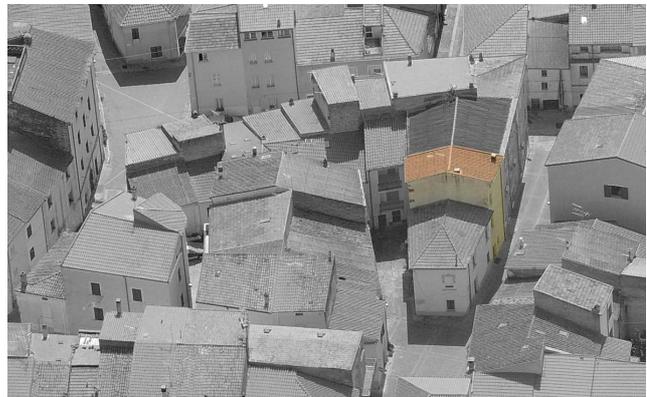
STATO ATTUALE - Individuazione unità edilizie

AnalisiCaratterizzazione: *CF_2_Tradizionale parzialmente modificata*Stato di conservazione generale: *Buono***Elementi Architettonici**Gronda: *Coerente*Balconi: *Non Presente*Aggetti: *Non Presente*Interrati: *Non Presente*Scale esterne: *Non Presente*

Finestre			Muratura		Copertura	
Bucature	Telaio	Schermatura	Finitura	Struttura	Tipologia	Materiale
<i>Coerente</i>	<i>Legno</i>		<i>Intonacata</i>	<i>Muratura in blocco squadrato di Tufo</i>	<i>Due o più falde</i>	<i>Coppi recenti</i>

ProgettoIntervento prescritto: *RC - Restauro Conservativo*Approccio costruttivo: *Compatibilità*Prescrizioni: *Ogni intervento manutentivo di restauro dovrà avvenire nel rispetto delle N.T.A. e degli elaborati di progetto.*

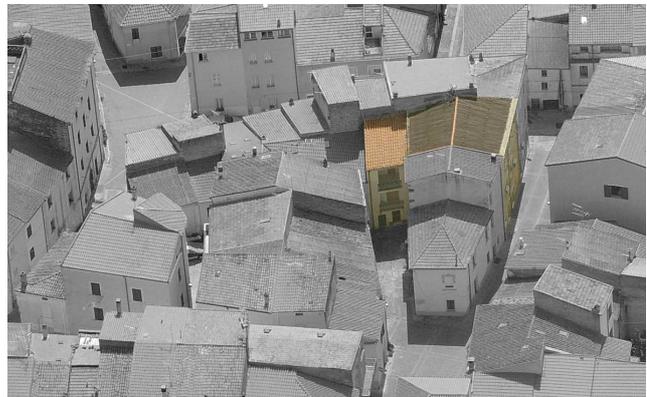
STATO ATTUALE - Individuazione unità edilizie

Caratterizzazione: *CF_2_Tradizionale parzialmente modificata*

Stato di conservazione generale: *Mediocre*

Gronda: *Coerente* Balconi: *Non Presente*
Aggetti: *Non Presente* Interrati: *Non Presente*
Scale esterne: *Non Presente*

<u>Finestre</u>			<u>Muratura</u>		<u>Copertura</u>	
Bucature	Telaio	Schermatura	Finitura	Struttura	Tipologia	Materiale
<i>Coerente</i>	<i>Metallico</i>		<i>Intonacata</i>	<i>Muratura Lapidea Storica</i>	<i>Due o più falde</i>	<i>Lastre fibrocemento</i>

Caratterizzazione: *CF_5_Successivo al 1950 decontestualizzante*

Gronda: *Incoerente* Balconi: *Non Presente*
Aggetti: *Non Presente* Interrati: *Non Presente*
Scale esterne: *Non Presente*

<u>Finestre</u>			<u>Muratura</u>		<u>Copertura</u>	
Bucature	Telaio	Schermatura	Finitura	Struttura	Tipologia	Materiale
<i>Incoerente</i>	<i>Legno</i>	<i>Taparelle</i>	<i>Intonacata</i>	<i>Muratura Mista: Lapidea - Laterizio - Blocco</i>	<i>Mono Falda</i>	<i>Coppi recenti</i>

Intervento prescritto: *RC - Restauro Conservativo*

Approccio costruttivo: *Compatibilità*

Prescrizioni: *Ogni intervento manutentivo di restauro dovrà avvenire nel rispetto delle N.T.A. e degli elaborati di progetto.*

Approccio costruttivo: *Tipologico*

Prescrizioni: *Ogni intervento manutentivo di restauro dovrà avvenire nel rispetto delle N.T.A. e degli elaborati di progetto e abachi tipologici.*

Note Generali: *Pur trattandosi in parte di un edificio decontestualizzante, a causa del suo inserimento nella zona Hi4 del PAI, sullo stesso sono ammessi all'esterno unicamente interventi di restauro e manutenzione e, in generale gli interventi ammessi dal PAI. Gli impianti tecnologici a vista dovranno essere collocati in posizione defilata o mitigati nel loro impatto visivo.*

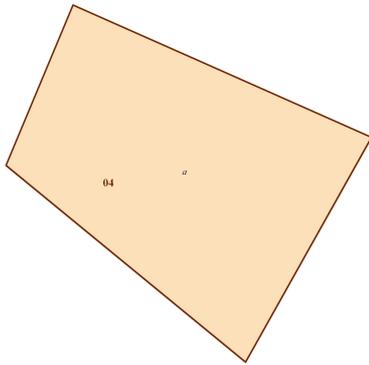
STATO ATTUALE - Individuazione unità edilizie

AnalisiCaratterizzazione: *CF_5_Successivo al 1950 decontestualizzante*Stato di conservazione generale: *Mediocre***Elementi Architettonici**Gronda: *Incoerente*Balconi: *Non Presente*Aggetti: *Non Presente*Interrati: *Non Presente*Scale esterne: *Non Presente*

Finestre			Muratura		Copertura	
Bucature	Telaio	Schermatura	Finitura	Struttura	Tipologia	Materiale
<i>Incoerente</i>	<i>Legno</i>	<i>Persiane</i>	<i>Intonacata</i>	<i>Muratura in blocco squadrato di Tufo</i>	<i>Due o più falde</i>	<i>Tegole marsigliesi</i>

ProgettoIntervento prescritto: *RiE - Ristrutturazione Edilizia*Approccio costruttivo: *Tipologico*Prescrizioni: *In caso di ristrutturazione edilizia, qualsiasi intervento di modifica dell'esistente, dovrà perseguire la riproposizione di elementi e caratteri costruttivi tradizionali, indicati nelle N.T.A., negli abachi degli elementi tipologici e nelle tavole di progetto.*Note Generali: *Gli impianti tecnologici a vista dovranno essere collocati in posizione defilata o mitigati nel loro impatto visivo.*

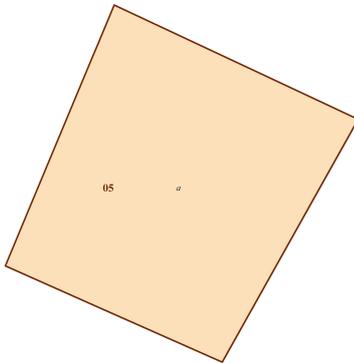
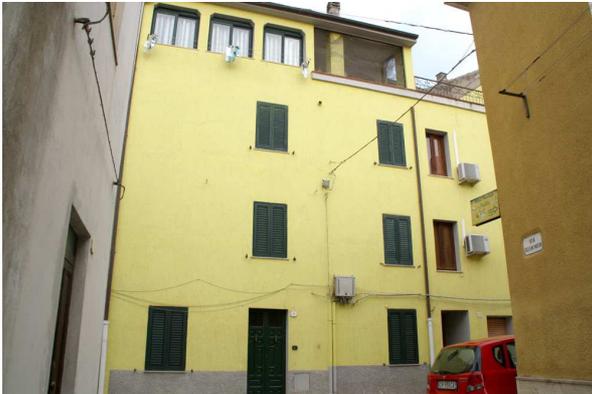
STATO ATTUALE - Individuazione unità edilizie

AnalisiCaratterizzazione: *CF_3_Tradizionale fortemente modificata*Stato di conservazione generale: *Buono***Elementi Architettonici**Gronda: *Incoerente*Balconi: *Non Presente*Aggetti: *Non Presente*Interrati: *Non Presente*Scale esterne: *Non Presente*

Finestre			Muratura		Copertura	
Bucature	Telaio	Schermatura	Finitura	Struttura	Tipologia	Materiale
<i>Coerente</i>	<i>Metallico</i>	<i>Persiane</i>	<i>Intonacata</i>	<i>Muratura Mista: Lapidea - Laterizio - Blocco</i>	<i>Mono Falda</i>	<i>Tegole marsigliesi</i>

ProgettoIntervento prescritto: *RC - Restauro Conservativo*Approccio costruttivo: *Compatibilità*Prescrizioni: *Ogni intervento manutentivo di restauro dovrà avvenire nel rispetto delle N.T.A. e degli elaborati di progetto e abachi tipologici.*

Note Generali: *Pur trattandosi in parte di un edificio storico irreversibilmente modificato, a causa del suo inserimento nella zona Hi4 del PAI, sullo stesso sono ammessi all'esterno unicamente interventi di restauro e manutenzione e, in generale gli interventi ammessi dal PAI.*

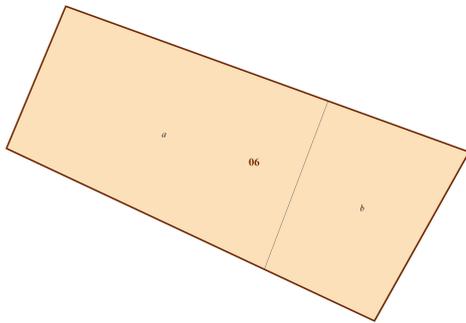
STATO ATTUALE - Individuazione unità edilizie

Caratterizzazione: *CF_3_Tradizionale fortemente modificata*

Stato di conservazione generale: *Buono*

Gronda: *Non Rillevabile* Balconi: *Non Presente*
Aggetti: *Non Presente* Interrati: *Non Presente*
Scale esterne: *Non Presente*

<u>Finestre</u>			<u>Muratura</u>		<u>Copertura</u>	
Bucature	Telaio	Schermatura	Finitura	Struttura	Tipologia	Materiale
<i>Coerente</i>	<i>Legno</i>	<i>Scurini</i>	<i>Intonacata</i>	<i>Muratura Lapidea Storica</i>	<i>Mono Falda</i>	<i>Coppi recenti</i>

Gronda: *Non Presente* Balconi: *Non Presente*
Aggetti: *Non Presente* Interrati: *Non Presente*
Scale esterne: *Non Presente*

<u>Finestre</u>			<u>Muratura</u>		<u>Copertura</u>	
Bucature	Telaio	Schermatura	Finitura	Struttura	Tipologia	Materiale
<i>Coerente</i>	<i>Legno</i>	<i>Scurini</i>	<i>Intonacata</i>	<i>Muratura Lapidea Storica</i>	<i>Piana</i>

Intervento prescritto: *RC - Restauro Conservativo*

Approccio costruttivo: *Compatibilità*

Prescrizioni: *Ogni intervento manutentivo di restauro dovrà avvenire nel rispetto delle N.T.A. e degli elaborati di progetto e abachi tipologici.*

Note Generali: *Pur trattandosi in parte di un edificio decontestualizzante, a causa del suo inserimento nella zona Hi4 del PAI, sullo stesso sono ammessi all'esterno unicamente interventi di restauro e manutenzione e, in generale gli interventi ammessi dal PAI. Gli impianti tecnologici a vista dovranno essere collocati in posizione defilata o mitigati nel loro impatto visivo.*

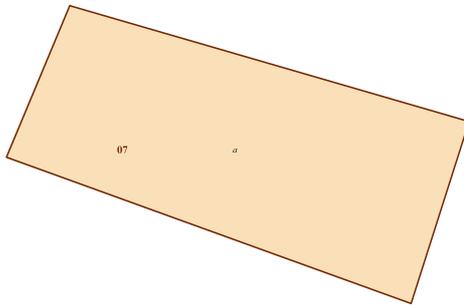
STATO ATTUALE - Individuazione unità edilizie

AnalisiCaratterizzazione: *CF_2_Tradizionale parzialmente modificata*Stato di conservazione generale: *Buono***Elementi Architettonici**Gronda: *Coerente*Balconi: *Non Presente*Aggetti: *Non Presente*Interrati: *Non Presente*Scale esterne: *Non Presente*

Finestre			Muratura		Copertura	
Bucature	Telaio	Schermatura	Finitura	Struttura	Tipologia	Materiale
<i>Coerente</i>	<i>Legno</i>	<i>Scurini</i>	<i>Intonacata</i>	<i>Muratura in blocco squadrato di Tufo</i>	<i>Mono Falda</i>	<i>Coppi recenti</i>

ProgettoIntervento prescritto: *RC - Restauro Conservativo*Approccio costruttivo: *Compatibilità*Prescrizioni: *Ogni intervento manutentivo di restauro dovrà avvenire nel rispetto delle N.T.A. e degli elaborati di progetto.*

Note Generali: *Pur trattandosi in parte di un edificio decontestualizzante, a causa del suo inserimento nella zona Hi4 del PAI, sullo stesso sono ammessi all'esterno unicamente interventi di restauro e manutenzione e, in generale gli interventi ammessi dal PAI.*

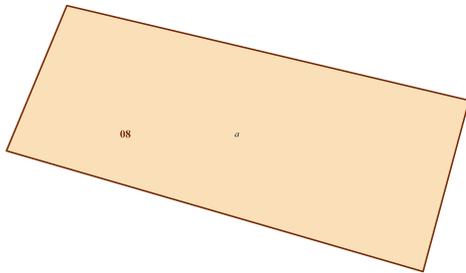
STATO ATTUALE - Individuazione unità edilizie

AnalisiCaratterizzazione: *CF_2_Tradizionale parzialmente modificata*Stato di conservazione generale: *Buono***Elementi Architettonici**Gronda: *Coerente*Balconi: *Non Presente*Aggetti: *Non Presente*Interrati: *Non Presente*Scale esterne: *Non Presente*

Finestre			Muratura		Copertura	
Bucature	Telaio	Schermatura	Finitura	Struttura	Tipologia	Materiale
<i>Coerente</i>	<i>Legno</i>	<i>Scurini</i>	<i>Intonacata</i>	<i>Muratura in blocco squadrato di Tufo</i>	<i>Mono Falda</i>	<i>Coppi recenti</i>

ProgettoIntervento prescritto: *RC - Restauro Conservativo*Approccio costruttivo: *Compatibilità*Prescrizioni: *Ogni intervento manutentivo di restauro dovrà avvenire nel rispetto delle N.T.A. e degli elaborati di progetto.*

Note Generali: *Pur trattandosi in parte di un edificio decontestualizzante, a causa del suo inserimento nella zona Hi4 del PAI, sullo stesso sono ammessi all'esterno unicamente interventi di restauro e manutenzione e, in generale gli interventi ammessi dal PAI.*

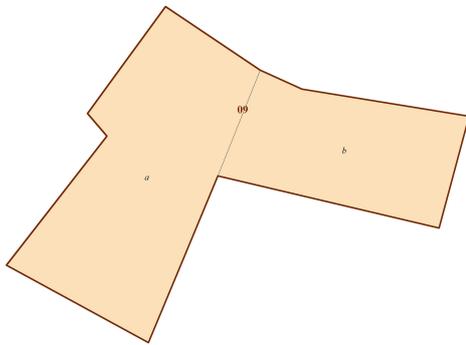
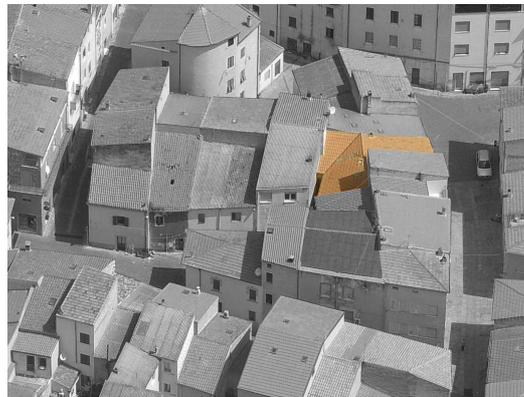
STATO ATTUALE - Individuazione unità edilizie

Caratterizzazione: *CF_3_Tradizionale fortemente modificata*

Stato di conservazione generale: *Buono*

Gronda: *Incoerente* Balconi: *Non Presente*
Aggetti: *Non Presente* Interrati: *Non Presente*
Scale esterne: *Non Presente*

<u>Finestre</u>			<u>Muratura</u>		<u>Copertura</u>	
Bucature	Telaio	Schermatura	Finitura	Struttura	Tipologia	Materiale
<i>Coerente</i>	<i>Legno</i>	<i>Persiane</i>	<i>Intonacata</i>	<i>Muratura Lapidea Storica</i>	<i>Due o più falde</i>	<i>Coppi recenti</i>

Intervento prescritto: *RC - Restauro Conservativo*

Approccio costruttivo: *Compatibilità*

Prescrizioni: *Ogni intervento manutentivo di restauro dovrà avvenire nel rispetto delle N.T.A. e degli elaborati di progetto.*

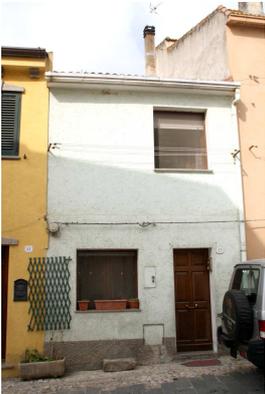
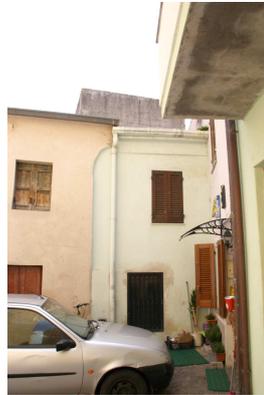
STATO ATTUALE - Individuazione unità edilizie

a Corpo di Fabbrica Edificio

Caratterizzazione: *CF_3_Tradizionale fortemente modificata*

Stato di conservazione generale: *Mediocre*

Gronda: *Incoerente* Balconi: *Non Presente*
Aggetti: *Non Presente* Interrati: *Non Presente*
Scale esterne: *Non Presente*

b Corpo di Fabbrica Edificio

Caratterizzazione: *CF_2_Tradizionale parzialmente modificata*

Gronda: *Coerente* Balconi: *Non Presente*
Aggetti: *Non Presente* Interrati: *Non Presente*
Scale esterne: *Non Presente*

Intervento prescritto: *RC - Restauro Conservativo*

Prescrizioni: *Ogni intervento manutentivo di restauro dovrà avvenire nel rispetto delle N.T.A. e degli elaborati di progetto e abachi tipologici.*

Prescrizioni: *Ogni intervento manutentivo di restauro dovrà avvenire nel rispetto delle N.T.A. e degli elaborati di progetto.*

Note Generali: *Pur trattandosi in parte di un edificio storico irreversibilmente modificato, a causa del suo inserimento nella zona Hi4 del PAI, sullo stesso sono ammessi all'esterno unicamente interventi di restauro e manutenzione e, in generale gli interventi ammessi dal PAI.*

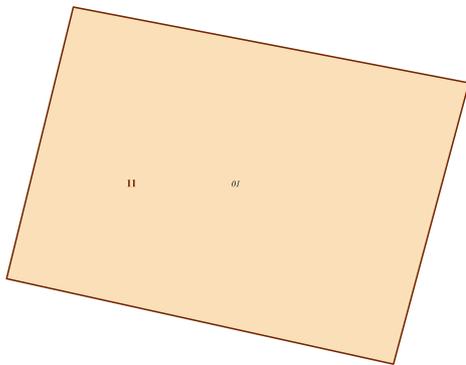
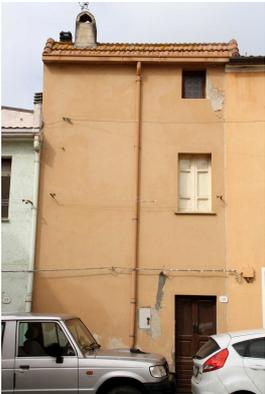
STATO ATTUALE - Individuazione unità edilizie

FUNZIONE	Uso: <i>Residenziale</i>	Proprietà: <i>Privata</i>
ANALISI PAESAGGISTICA	Tipologia: <i>Casa a Torre (1 o 2 cellule di base)</i> Caratterizzazione: <i>Storica Reversibilmente o Compatibilmente Modificata</i> Accesso carrabile cortile: Accesso pedonale cortile: Recinzione: Descrizione: <i>Casa "a torre" che ha conservato molti dei connotati storici originari, tra cui la finestra con scurini in legno, una "istrada" in blocchi di trachite e lo schema di facciata.</i>	n° Corpi di fabbrica principali: <i>1</i> n° Corpi di fabbrica secondari: <i>0</i> n° Manufatti accessori: <i>0</i> n° Ruder storici: <i>0</i> n° Ruder moderni: <i>0</i>
ANALISI URBANISTICA	volume edificato rilevato [mc]: <i>190</i> superficie U.U. [mq]: <i>26</i> superficie coperta [mq]: <i>26</i>	rapporto copertura rilevato: <i>1</i> Indice fondiario rilevato: <i>7,31</i> rapporto di copertura di progetto: <i>1</i> Indice fondiario di progetto: <i>7,31</i>

PROGETTO	Variazioni planovolumetriche: <i>NON AMMESSE</i> Variazioni architettoniche: <i>NON AMMESSE</i> Caratteri costruttivi di progetto: <i>COPERTURE: il ripristino o il rifacimento del tetto dell'Unità Urbanistica dovrà rispettare la stessa disposizione delle falde. Il manto di copertura dovrà essere esclusivamente in coppi tradizionali. E' ammessa la rettifica della parte finale della copertura (adiacente all'oggetto di gronda) al fine di rendere omogenea la falda.</i> Caratteri architettonici di progetto: <i>PARAMENTI ESTERNI: si prescrive il mantenimento del paramento murario intonacato; la finitura dell'intonaco, la coloritura e la tinteggiatura dovranno rispettare le indicazioni stabilite nelle N.T.A. generali. - APERTURE, SERRAMENTI E SCHERMATURE: si richiede il restauro o la riproposizione dello schema della finestra originaria e la sostituzione degli infissi e degli elementi di apertura non congrui. Per le specifiche si rimanda alle soluzioni riportate nell'abaco degli elementi tipologici e nelle N.T.A. - ELEMENTI DI DECORAZIONE: gli interventi che coinvolgono le facciate dovranno prevedere l'eliminazione degli elementi e finiture che siano in contrasto con le caratteristiche costruttive tradizionali.</i> Spazi non edificati e recinzioni: Elementi di pregio da salvaguardare: <i>"Istrada" in blocchi di trachite.</i>
