**PIANO PARTICOLAREGGIATO DEL CENTRO DI ANTICA E PRIMA FORMAZIONE
IN ADEGUAMENTO AL PIANO PAESAGGISTICO REGIONALE**

TAV_B18: SCHEDE DEGLI ISOLATI: PROPOSTE PROGETTUALI PER LE U.U.- ISOLATO_18

COMUNE DI TULA (SS)

Piano particolareggiato centro matrice

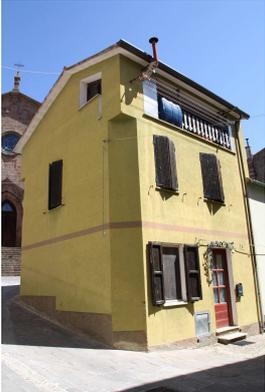
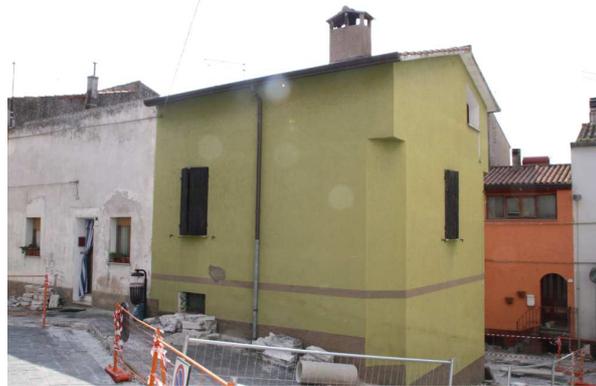
STATO ATTUALE - Individuazione unità edilizie

FUNZIONE	Uso: <i>Residenziale</i>	Proprietà: <i>Privata</i>
ANALISI PAESAGGISTICA	Tipologia: <i>Tipologia storicamente incoerente</i> Caratterizzazione: <i>Moderna Decontestualizzata e Destrutturante</i> Accesso carrabile cortile: Accesso pedonale cortile: Recinzione: Descrizione: <i>Casa capo-schiera interamente ristrutturata di recente, secondo una tipologia non coerente col contesto storico.</i>	n° Corpi di fabbrica principali: <i>1</i> n° Corpi di fabbrica secondari: <i>0</i> n° Manufatti accessori: <i>0</i> n° Ruder storici: <i>0</i> n° Ruder moderni: <i>0</i>
ANALISI URBANISTICA	volume edificato rilevato [mc]: <i>221</i> superficie U.U. [mq]: <i>41</i> superficie coperta [mq]: <i>41</i>	rapporto copertura rilevato: <i>1</i> Indice fondiario rilevato: <i>5,39</i> rapporto di copertura di progetto: <i>1</i> Indice fondiario di progetto: <i>5,39</i>
PROGETTO	Variazioni planovolumetriche: <i>NON AMMESSE</i> Variazioni architettoniche: <i>AMMESSE</i> Caratteri costruttivi di progetto: <i>COPERTURE: il ripristino o il rifacimento del tetto dell'Unità Urbanistica dovrà rispettare la stessa disposizione delle falde. Il manto di copertura dovrà essere esclusivamente in coppi tradizionali.</i> Caratteri architettonici di progetto: <i>PARAMENTI ESTERNI: si prescrive il mantenimento del paramento murario intonacato; la finitura dell'intonaco, la coloritura e la tinteggiatura dovranno rispettare le indicazioni stabilite nelle N.T.A. generali. - APERTURE, SERRAMENTI E SCHERMATURE: si richiede la sostituzione degli infissi e degli elementi di apertura non congrui; è ammesso il ripristino della finestra attualmente murata al primo piano. Per le specifiche si rimanda alle soluzioni riportate nell'abaco degli elementi tipologici e nelle N.T.A. - ELEMENTI DI DECORAZIONE: gli interventi che coinvolgono le facciate dovranno prevedere l'eliminazione degli elementi e finiture che siano in contrasto con le caratteristiche costruttive tradizionali.</i> Spazi non edificati e recinzioni: Elementi di pregio da salvaguardare:

AnalisiCaratterizzazione: *CF_5_Successivo al 1950 decontestualizzante*Stato di conservazione generale: *Mediocre***Elementi Architettonici**Gronda: *Incoerente*Balconi: *Non Presente*Aggetti: *Incoerente*Interrati: *Non Presente*Scale esterne: *Non Presente*

Finestre			Muratura		Copertura	
Bucature	Telaio	Schermatura	Finitura	Struttura	Tipologia	Materiale
<i>Incoerente</i>	<i>Legno</i>	<i>Portelloni</i>	<i>Intonacata</i>	<i>Muratura Mista: Lapidea - Laterizio - Blocco</i>	<i>Due o più falde</i>	<i>Coppi recenti</i>

ProgettoIntervento prescritto: *RiE - Ristrutturazione Edilizia*Approccio costruttivo: *Tipologico*

Prescrizioni: *In caso di ristrutturazione edilizia, qualsiasi intervento di modifica dell'esistente, dovrà perseguire la riproposizione di elementi e caratteri costruttivi tradizionali, indicati nelle N.T.A., negli abachi degli elementi tipologici e nelle tavole di progetto. L'esistente veranda, in caso di ristrutturazione edilizia potrà essere chiusa ai sensi della L.R. 8/2015, nel rispetto degli abachi tipologici e delle N.T.A.*

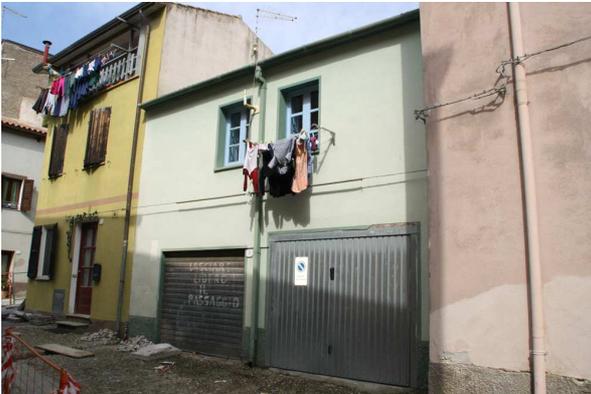
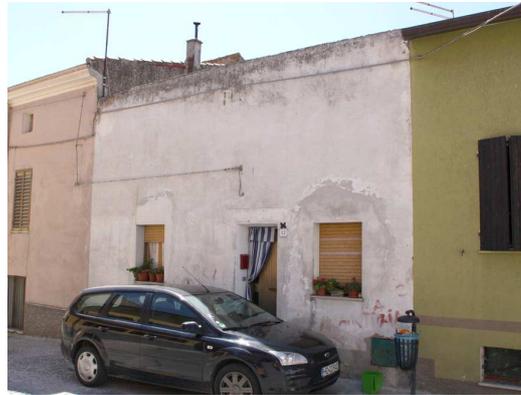
STATO ATTUALE - Individuazione unità edilizie

FUNZIONE	Uso: <i>Residenziale</i>	Proprietà: <i>Privata</i>
ANALISI PAESAGGISTICA	Tipologia: <i>Accorpamento di case a Torre</i> Caratterizzazione: <i>Storica Irreversibilmente Modificata</i> Accesso carrabile cortile: Accesso pedonale cortile: Recinzione: Descrizione: <i>Fabbricato rimaneggiato negli anni che solo parzialmente ha preservato le sue caratteristiche storiche.</i>	n° Corpi di fabbrica principali: <i>1</i> n° Corpi di fabbrica secondari: <i>0</i> n° Manufatti accessori: <i>0</i> n° Ruder storici: <i>0</i> n° Ruder moderni: <i>0</i>
ANALISI URBANISTICA	volume edificato rilevato [mc]: <i>203</i> superficie U.U. [mq]: <i>48</i> superficie coperta [mq]: <i>48</i>	rapporto copertura rilevato: <i>1</i> Indice fondiario rilevato: <i>4,24</i> rapporto di copertura di progetto: <i>1</i> Indice fondiario di progetto: <i>5,21</i>
PROGETTO	Variazioni planovolumetriche: <i>AMMESSE</i> Variazioni architettoniche: <i>AMMESSE</i> Caratteri costruttivi di progetto: <i>COPERTURE: il ripristino o il rifacimento del tetto dell'Unità Urbanistica dovrà rispettare la stessa disposizione delle falde. Il manto di copertura dovrà essere esclusivamente in coppi tradizionali. In caso di sopraelevazione il tetto sarà a due falde contrapposte per le specifiche si rimanda alle soluzioni riportate nelle tavole di progetto, alle N.T.A. e ai rispettivi abachi tipologici.</i> Caratteri architettonici di progetto: <i>PARAMENTI ESTERNI: si prescrive il mantenimento del paramento murario intonacato; la finitura dell'intonaco, la coloritura e la tinteggiatura dovranno rispettare le indicazioni stabilite nelle N.T.A. generali. - APERTURE, SERRAMENTI E SCHERMATURE: si richiede la sostituzione degli infissi e degli elementi di apertura non congrui. Per le specifiche si rimanda alle soluzioni riportate nell'abaco degli elementi tipologici e nelle N.T.A. - ELEMENTI DI DECORAZIONE: gli interventi che coinvolgono le facciate dovranno prevedere l'eliminazione degli elementi e finiture che siano in contrasto con le caratteristiche costruttive tradizionali.</i> Spazi non edificati e recinzioni: Elementi di pregio da salvaguardare:

AnalisiCaratterizzazione: *CF_3_Tradizionale fortemente modificata*Stato di conservazione generale: *Mediocre***Elementi Architettonici**Gronda: *Incoerente*Balconi: *Non Presente*Aggetti: *Non Presente*Interrati: *Non Presente*Scale esterne: *Non Presente*

Finestre			Muratura		Copertura	
Bucature	Telaio	Schermatura	Finitura	Struttura	Tipologia	Materiale
<i>Coerente</i>	<i>Legno</i>	<i>Scurini</i>	<i>Intonacata</i>	<i>Muratura Lapidea Storica</i>	<i>Mono Falda</i>	<i>Lastre fibrocemento</i>

ProgettoIntervento prescritto: *RiA - Ristrutturazione Edilizia con Ampliamento*Approccio costruttivo: *Tipologico*Prescrizioni: *In caso di ristrutturazione edilizia, qualsiasi intervento di modifica dell'esistente, dovrà perseguire la riproposizione di elementi e caratteri costruttivi tradizionali, indicati nelle N.T.A., negli abachi degli elementi tipologici e nelle tavole di progetto.*

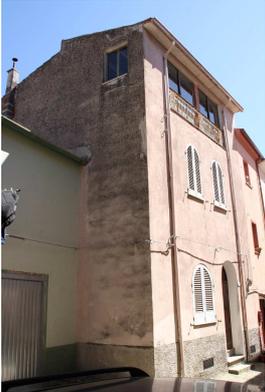
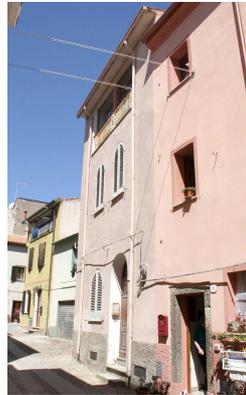
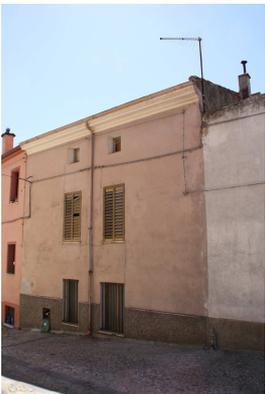
STATO ATTUALE - Individuazione unità edilizie

FUNZIONE	Uso: <i>Residenziale</i>	Proprietà: <i>Privata</i>
ANALISI PAESAGGISTICA	Tipologia: <i>Palazzetto storico</i> Caratterizzazione: <i>Storica Reversibilmente o Compatibilmente Modificata</i> Accesso carrabile cortile: Accesso pedonale cortile: Recinzione: Descrizione: <i>Palazzetto storico che ha conservato quasi integralmente le sue originarie connotazioni: le finestre centinate nella facciata principale, così come il portale dotato di sopra luce in ferro e portone in legno, la ringhiera metallica dell'ultimo piano. Da segnalare sul retro il cornicione in muratura intonacata modanato e gli infissi in legno.</i>	n° Corpi di fabbrica principali: 2 n° Corpi di fabbrica secondari: 0 n° Manufatti accessori: 0 n° Ruder storici: 0 n° Ruder moderni: 0
ANALISI URBANISTICA	volume edificato rilevato [mc]: 469 superficie U.U. [mq]: 61 superficie coperta [mq]: 61	rapporto copertura rilevato: 1 Indice fondiario rilevato: 7,69 rapporto di copertura di progetto: 1 Indice fondiario di progetto: 7,69

Caratterizzazione: *CF_2_Tradizionale parzialmente modificata*

Stato di conservazione generale: *Mediocre*

Gronda: *Incoerente* Balconi: *Non Presente*
Aggetti: *Non Presente* Interrati: *Non Presente*
Scale esterne: *Non Presente*

<u>Finestre</u>			<u>Muratura</u>		<u>Copertura</u>	
Bucature	Telaio	Schermatura	Finitura	Struttura	Tipologia	Materiale
<i>Incoerente</i>	<i>Legno</i>	<i>Persiane</i>	<i>Intonacata</i>	<i>Muratura in blocco squadrato di Tufo</i>	<i>Mono Falda</i>	<i>Coppi tradizionali</i>

Gronda: *Coerente* Balconi: *Non Presente*
Aggetti: *Non Presente* Interrati: *Non Presente*
Scale esterne: *Non Presente*

<u>Finestre</u>			<u>Muratura</u>		<u>Copertura</u>	
Bucature	Telaio	Schermatura	Finitura	Struttura	Tipologia	Materiale
<i>Incoerente</i>	<i>Metallico</i>	<i>Persiane</i>	<i>Intonacata</i>	<i>Muratura in blocco squadrato di Tufo</i>	<i>Mono Falda</i>	<i>Tegole marsigliesi</i>

PROGETTO	Variazioni planovolumetriche: <i>NON AMMESSE</i> Variazioni architettoniche: <i>NON AMMESSE</i> Caratteri costruttivi di progetto: <i>COPERTURE: il ripristino o il rifacimento del tetto dell'Unità Urbanistica dovrà rispettare la stessa disposizione delle falde. Il manto di copertura dovrà essere esclusivamente in coppi tradizionali. E' ammessa la realizzazione di un nuovo oggetto di gronda su via Battisti in linea con lo specifico abaco e le N.T.A. Dovrà essere sostituito il comignolo con un altro in linea con l'abaco tipologico.</i> Caratteri architettonici di progetto: <i>PARAMENTI ESTERNI: si prescrive il mantenimento del paramento murario intonacato; la finitura dell'intonaco, la coloritura e la tinteggiatura dovranno rispettare le indicazioni stabilite nelle N.T.A. generali. - APERTURE, SERRAMENTI E SCHERMATURE: si richiede il restauro del portone e la sostituzione degli infissi e degli elementi di apertura non congrui. Per le specifiche si rimanda alle soluzioni riportate nell'abaco degli elementi tipologici e nelle N.T.A. - ELEMENTI DI DECORAZIONE: gli interventi che coinvolgono le facciate dovranno prevedere l'eliminazione degli elementi e finiture che siano in contrasto con le caratteristiche costruttive tradizionali.</i> Spazi non edificati e recinzioni: Elementi di pregio da salvaguardare: <i>Portale dotato di sopra luce in ferro, ringhiera metallica dell'ultimo piano, cornicione in muratura intonacata modanato.</i>

Intervento prescritto: *RC - Restauro Conservativo*

Prescrizioni: *Ogni intervento manutentivo di restauro dovrà avvenire nel rispetto delle N.T.A. e degli elaborati di progetto.*

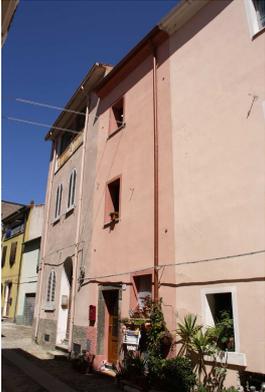
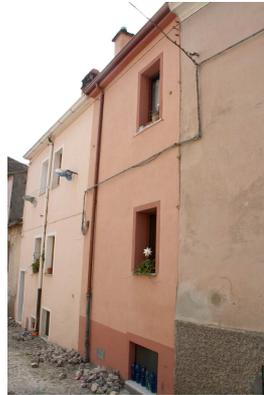
STATO ATTUALE - Individuazione unità edilizie

FUNZIONE	Uso: <i>Residenziale</i>	Proprietà: <i>Privata</i>	
ANALISI PAESAGGISTICA	Tipologia: <i>Casa a Torre (1 o 2 cellule di base)</i> Caratterizzazione: <i>Storica Reversibilmente o Compatibilmente Modificata</i> Accesso carrabile cortile: Accesso pedonale cortile: Recinzione: Descrizione: <i>Antica casa "a schiera" restaurata di recente evidenziando la presenza del portale in trachite, il cornicione in muratura intonacata modanato sulla facciata retrostante.</i>		n° Corpi di fabbrica principali: <i>1</i> n° Corpi di fabbrica secondari: <i>0</i> n° Manufatti accessori: <i>0</i> n° Ruder storici: <i>0</i> n° Ruder moderni: <i>0</i>
ANALISI URBANISTICA	volume edificato rilevato [mc]: <i>270</i> superficie U.U. [mq]: <i>38</i> superficie coperta [mq]: <i>38</i>	rapporto copertura rilevato: <i>1</i> Indice fondiario rilevato: <i>7,11</i> rapporto di copertura di progetto: <i>1</i> Indice fondiario di progetto: <i>7,11</i>

AnalisiCaratterizzazione: *CF_2_Tradizionale parzialmente modificata*Stato di conservazione generale: *Mediocre***Elementi Architettonici**Gronda: *Coerente*Balconi: *Non Presente*Aggetti: *Non Presente*Interrati: *Non Presente*Scale esterne: *Non Presente*

Finestre			Muratura		Copertura	
Bucature	Telaio	Schermatura	Finitura	Struttura	Tipologia	Materiale
<i>Coerente</i>	<i>Legno</i>	<i>Scurini</i>	<i>Intonacata</i>	<i>Muratura Lapidea Storica</i>	<i>Due o più falde</i>	<i>Tegole marsigliesi</i>

PROGETTO	Variazioni planovolumetriche: <i>NON AMMESSE</i> Variazioni architettoniche: <i>NON AMMESSE</i> Caratteri costruttivi di progetto: <i>COPERTURE: il ripristino o il rifacimento del tetto dell'Unità Urbanistica dovrà rispettare la stessa disposizione delle falde. Il manto di copertura dovrà essere esclusivamente in coppi tradizionali. Dovrà essere sostituito il comignolo con un altro in linea con l'abaco tipologico.</i> Caratteri architettonici di progetto: <i>PARAMENTI ESTERNI: si prescrive il mantenimento del paramento murario intonacato; la finitura dell'intonaco, la coloritura e la tinteggiatura dovranno rispettare le indicazioni stabilite nelle N.T.A. generali. - APERTURE, SERRAMENTI E SCHERMATURE: si richiede la sostituzione degli infissi e degli elementi di apertura non congrui. Per le specifiche si rimanda alle soluzioni riportate nell'abaco degli elementi tipologici e nelle N.T.A. - ELEMENTI DI DECORAZIONE: gli interventi che coinvolgono le facciate dovranno prevedere l'eliminazione degli elementi e finiture che siano in contrasto con le caratteristiche costruttive tradizionali.</i> Spazi non edificati e recinzioni: Elementi di pregio da salvaguardare: <i>Cornicione in muratura intonacata modanato sulla facciata retrostante.</i>

ProgettoIntervento prescritto: *RC - Restauro Conservativo*Approccio costruttivo: *Compatibilità*Prescrizioni: *Ogni intervento manutentivo di restauro dovrà avvenire nel rispetto delle N.T.A. e degli elaborati di progetto.*

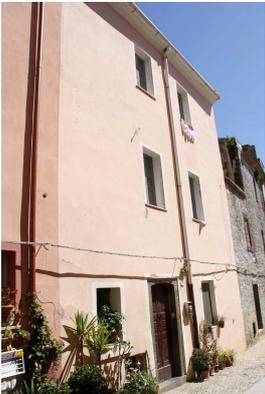
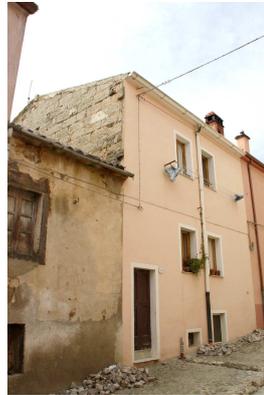
STATO ATTUALE - Individuazione unità edilizie

FUNZIONE	Uso: <i>Residenziale</i>	Proprietà: <i>Privata</i>
ANALISI PAESAGGISTICA	Tipologia: <i>Accorpamento di case a Torre</i> Caratterizzazione: <i>Storica Reversibilmente o Compatibilmente Modificata</i> Accesso carrabile cortile: Accesso pedonale cortile: Recinzione: Descrizione: <i>Casa restaurata recentemente, che al piano terra conserva l'antico portale in trachite completo di portone lavorato, una finestra con davanzale in trachite, inferriata antica e il comignolo in mattoni. Da segnalare nella facciata retrostante molte delle finestre originarie; su via Battisti è presente una "loriga" in ferro su via Battisti.</i>	
ANALISI URBANISTICA	n° Corpi di fabbrica principali: <i>1</i> n° Corpi di fabbrica secondari: <i>0</i> n° Manufatti accessori: <i>0</i> n° Ruder storici: <i>0</i> n° Ruder moderni: <i>0</i>	
ANALISI URBANISTICA	volume edificato rilevato [mc]: <i>468</i> rapporto copertura rilevato: <i>1</i> superficie U.U. [mq]: <i>65</i> Indice fondiario rilevato: <i>7,2</i> superficie coperta [mq]: <i>65</i> rapporto di copertura di progetto: <i>1</i> Indice fondiario di progetto: <i>7,2</i>

AnalisiCaratterizzazione: *CF_2_Tradizionale parzialmente modificata*Stato di conservazione generale: *Buono***Elementi Architettonici**Gronda: *Incoerente*Balconi: *Non Presente*Aggetti: *Non Presente*Interrati: *Non Presente*Scale esterne: *Non Presente*

Finestre			Muratura		Copertura	
Bucature	Telaio	Schermatura	Finitura	Struttura	Tipologia	Materiale
<i>Coerente</i>	<i>Legno</i>	<i>Scurini</i>	<i>Intonacata</i>	<i>Muratura in blocco squadrato di Tufo</i>	<i>Due o più falde</i>	<i>Coppi recenti</i>

PROGETTO	Variazioni planovolumetriche: <i>NON AMMESSE</i> Variazioni architettoniche: <i>NON AMMESSE</i> Caratteri costruttivi di progetto: <i>COPERTURE: il ripristino o il rifacimento del tetto dell'Unità Urbanistica dovrà rispettare la stessa disposizione delle falde. Il manto di copertura dovrà essere esclusivamente in coppi tradizionali.</i> Caratteri architettonici di progetto: <i>PARAMENTI ESTERNI: si prescrive il mantenimento del paramento murario intonacato; la finitura dell'intonaco, la coloritura e la tinteggiatura dovranno rispettare le indicazioni stabilite nelle N.T.A. generali. - APERTURE, SERRAMENTI E SCHERMATURE: si richiede il restauro o la riproposizione del portone in legno e la sostituzione degli infissi e degli elementi di apertura non congrui. Per le specifiche si rimanda alle soluzioni riportate nell'abaco degli elementi tipologici e nelle N.T.A. - ELEMENTI DI DECORAZIONE: gli interventi che coinvolgono le facciate dovranno prevedere l'eliminazione degli elementi e finiture che siano in contrasto con le caratteristiche costruttive tradizionali.</i> Spazi non edificati e recinzioni: Elementi di pregio da salvaguardare: <i>Antico portale in trachite completo di portone lavorato, finestra con davanzale in trachite, inferriata antica e comignolo in mattoni. Sulla facciata retrostante una "loriga" in ferro.</i>

ProgettoIntervento prescritto: *RC - Restauro Conservativo*Approccio costruttivo: *Compatibilità*Prescrizioni: *Ogni intervento manutentivo di restauro dovrà avvenire nel rispetto delle N.T.A. e degli elaborati di progetto.*

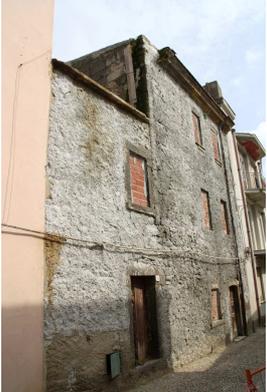
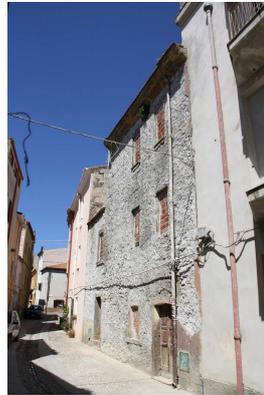
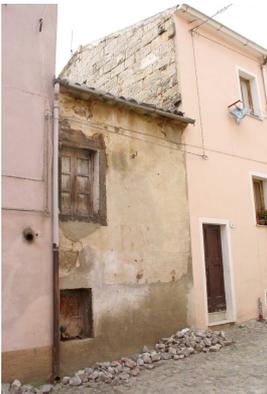
STATO ATTUALE - Individuazione unità edilizie

FUNZIONE	Uso: <i>Residenziale</i>	Proprietà: <i>Privata</i>
ANALISI PAESAGGISTICA	Tipologia: <i>Accorpamento altre tipologie storiche</i> Caratterizzazione: <i>Storica Reversibilmente o Compatibilmente Modificata</i> Accesso carrabile cortile: Accesso pedonale cortile: Recinzione: Descrizione: <i>Fabbricato frutto di antichi accorpamenti, attualmente fatiscente. Presenta i portali e tutte le bucatore su entrambi i fronti (stipiti, architravi, soglie e davanzali) dotati di blocchi di trachite. Nella facciata principale è presente un cornicione in muratura intonacata modanato sul lato destro, mentre sul lato sinistro l'aggetto è realizzato con "boidos" di tufo. Sul retro conserva alcune delle vecchie finestre in legno con scurini, il cornicione in "boidos" di tufo e una staffa dell'antico stendipanni in ferro.</i>	n° Corpi di fabbrica principali: 3 n° Corpi di fabbrica secondari: 0 n° Manufatti accessori: 0 n° Ruder storici: 0 n° Ruder moderni: 0

Caratterizzazione: *CF_6_Antico ma fatiscente*

Stato di conservazione generale: *Scarso*

<u>Finestre</u>			<u>Muratura</u>		<u>Copertura</u>	
Bucature	Telaio	Schermatura	Finitura	Struttura	Tipologia	Materiale
<i>Coerente</i>	<i>Legno</i>	<i>Scurini</i>	<i>Mista</i>	<i>Muratura Lapidea Storica</i>	<i>Mono Falda</i>	<i>Coppi tradizionali</i>

ANALISI URBANISTICA	volume edificato rilevato [mc]: 426 superficie U.U. [mq]: 59 superficie coperta [mq]: 59	rapporto copertura rilevato: 1 Indice fondiario rilevato: 7,22 rapporto di copertura di progetto: 1 Indice fondiario di progetto: 7,22
PROGETTO	Variazioni planovolumetriche: <i>NON AMMESSE</i> Variazioni architettoniche: <i>NON AMMESSE</i> Caratteri costruttivi di progetto: <i>COPERTURE: il ripristino o il rifacimento del tetto dell'Unità Urbanistica dovrà rispettare la stessa disposizione delle falde. Il manto di copertura dovrà essere esclusivamente in coppi tradizionali.</i> Caratteri architettonici di progetto: <i>PARAMENTI ESTERNI: si prescrive il mantenimento del paramento murario intonacato; la finitura dell'intonaco, la coloritura e la tinteggiatura dovranno rispettare le indicazioni stabilite nelle N.T.A. generali. - APERTURE, SERRAMENTI E SCHERMATURE: si richiede la sostituzione degli infissi e degli elementi di apertura non congrui; la tipologia delle nuove finestre dovrà ispirarsi a quella dell'unica finestra superstite sul retro. Per le specifiche si rimanda alle soluzioni riportate nell'abaco degli elementi tipologici e nelle N.T.A. - ELEMENTI DI DECORAZIONE: gli interventi che coinvolgono le facciate dovranno prevedere l'eliminazione degli elementi e finiture che siano in contrasto con le caratteristiche costruttive tradizionali.</i> Spazi non edificati e recinzioni: Elementi di pregio da salvaguardare: <i>Portali e tutte le bucatore su entrambi i fronti (stipiti, architravi, soglie e davanzali) dotati di blocchi di trachite, cornicione in muratura intonacata modanato, mentre sul lato sinistro l'aggetto è realizzato con "boidos" di tufo. Sul retro cornicione in "boidos" di tufo e staffa dell'antico stendipanni in ferro.</i>

Intervento prescritto: *RC - Restauro Conservativo*

Prescrizioni: *Ogni intervento manutentivo di restauro dovrà avvenire nel rispetto delle N.T.A. e degli elaborati di progetto.*

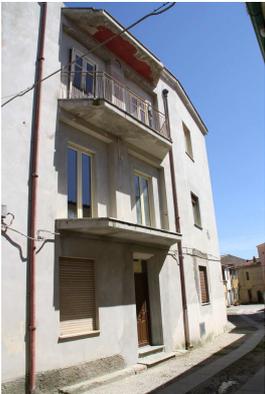
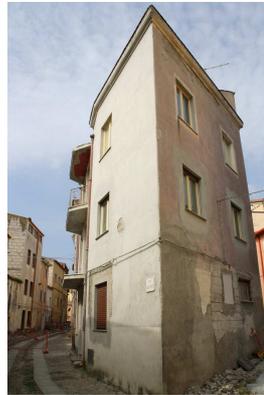
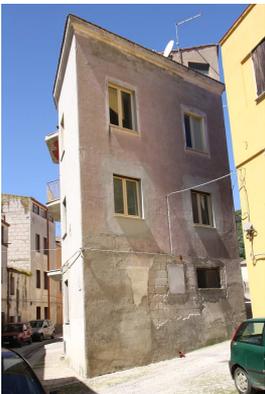
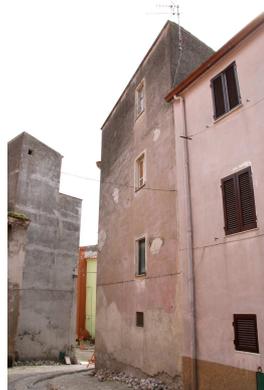
STATO ATTUALE - Individuazione unità edilizie

FUNZIONE	Uso: <i>Residenziale</i>	Proprietà: <i>Privata</i>
ANALISI PAESAGGISTICA	Tipologia: <i>Tipologia storicamente incoerente</i> Caratterizzazione: <i>Moderna Decontestualizzata e Destrutturante</i> Accesso carrabile cortile: Accesso pedonale cortile: Recinzione: Descrizione: <i>Fabbricato rimaneggiato notevolmente negli anni che ha perduto le originarie caratteristiche dell'edificato storico.</i>	n° Corpi di fabbrica principali: 2 n° Corpi di fabbrica secondari: 0 n° Manufatti accessori: 0 n° Ruleri storici: 0 n° Ruleri moderni: 0
ANALISI URBANISTICA	volume edificato rilevato [mc]: 724 superficie U.U. [mq]: 77 superficie coperta [mq]: 77	rapporto copertura rilevato: 1 Indice fondiario rilevato: 9,4 rapporto di copertura di progetto: 1 Indice fondiario di progetto: 9,4
PROGETTO	Variazioni planovolumetriche: <i>NON AMMESSE</i> Variazioni architettoniche: <i>AMMESSE</i> Caratteri costruttivi di progetto: <i>COPERTURE: il ripristino o il rifacimento del tetto dell'Unità Urbanistica dovrà rispettare la stessa disposizione delle falde. Il manto di copertura dovrà essere esclusivamente in coppi tradizionali.</i> Caratteri architettonici di progetto: <i>PARAMENTI ESTERNI: si prescrive il mantenimento del paramento murario intonacato; la finitura dell'intonaco, la coloritura e la tinteggiatura dovranno rispettare le indicazioni stabilite nelle N.T.A. generali. - APERTURE, SERRAMENTI E SCHERMATURE: si richiede la sostituzione degli infissi e degli elementi di apertura non congrui. Per le specifiche si rimanda alle soluzioni riportate nell'abaco degli elementi tipologici e nelle N.T.A. - ELEMENTI DI DECORAZIONE: gli interventi che coinvolgono le facciate dovranno prevedere l'eliminazione degli elementi e finiture che siano in contrasto con le caratteristiche costruttive tradizionali.</i> Spazi non edificati e recinzioni: Elementi di pregio da salvaguardare:

Caratterizzazione: *CF_5_Successivo al 1950 decontestualizzante*

Stato di conservazione generale: *Mediocre*

Gronda: *Incoerente* Balconi: *Incoerente*
 Aggetti: *Non Presente* Interrati: *Non Presente*
 Scale esterne: *Non Presente*

Finestre			Muratura		Copertura	
Bucature	Telaio	Schermatura	Finitura	Struttura	Tipologia	Materiale
<i>Incoerente</i>	<i>Legno</i>	<i>Taparelle</i>	<i>Intonacata</i>	<i>Muratura in blocco squadrato di Tufo</i>	<i>Piana</i>

Finestre			Muratura		Copertura	
Bucature	Telaio	Schermatura	Finitura	Struttura	Tipologia	Materiale
<i>Incoerente</i>	<i>Legno</i>	<i>Taparelle</i>	<i>Intonacata</i>	<i>Muratura in blocco squadrato di Tufo</i>	<i>Mono Falda</i>	<i>Lastre fibrocemento</i>

Intervento prescritto: *RiE - Ristrutturazione Edilizia*

Prescrizioni: *In caso di ristrutturazione edilizia, qualsiasi intervento di modifica dell'esistente, dovrà perseguire la riproposizione di elementi e caratteri costruttivi tradizionali, indicati nelle N.T.A., negli abachi degli elementi tipologici e nelle tavole di progetto.*

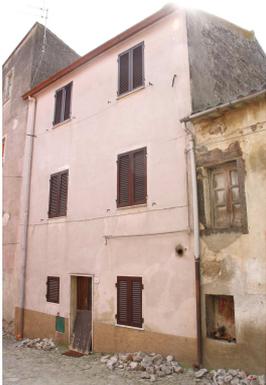
STATO ATTUALE - Individuazione unità edilizie

FUNZIONE	Uso: <i>Residenziale</i>	Proprietà: <i>Privata</i>
ANALISI PAESAGGISTICA	Tipologia: <i>Casa a Torre (1 o 2 cellule di base)</i> Caratterizzazione: <i>Storica Reversibilmente o Compatibilmente Modificata</i> Accesso carrabile cortile: Accesso pedonale cortile: Recinzione: Descrizione: <i>Edificio che ha conservato la sua coerenza tipologica, nonostante gli interventi e le innovazioni condotte sugli elementi accessori; si conserva una "loriga" in ferro.</i>	n° Corpi di fabbrica principali: <i>1</i> n° Corpi di fabbrica secondari: <i>0</i> n° Manufatti accessori: <i>0</i> n° Ruder storici: <i>0</i> n° Ruder moderni: <i>0</i>
ANALISI URBANISTICA	volume edificato rilevato [mc]: <i>192</i> superficie U.U. [mq]: <i>25</i> superficie coperta [mq]: <i>25</i>	rapporto copertura rilevato: <i>1</i> Indice fondiario rilevato: <i>7,68</i> rapporto di copertura di progetto: <i>1</i> Indice fondiario di progetto: <i>7,68</i>

AnalisiCaratterizzazione: *CF_2_Tradizionale parzialmente modificata*Stato di conservazione generale: *Mediocre***Elementi Architettonici**Gronda: *Coerente*Balconi: *Non Presente*Aggetti: *Non Presente*Interrati: *Non Presente*Scale esterne: *Non Presente*

Finestre			Muratura		Copertura	
Bucature	Telaio	Schermatura	Finitura	Struttura	Tipologia	Materiale
<i>Coerente</i>	<i>Legno</i>	<i>Persiane</i>	<i>Intonacata</i>	<i>Muratura in blocco squadrato di Tufo</i>	<i>Mono Falda</i>	<i>Lastre fibrocemento</i>

PROGETTO	Variazioni planovolumetriche: <i>NON AMMESSE</i> Variazioni architettoniche: <i>NON AMMESSE</i> Caratteri costruttivi di progetto: <i>COPERTURE: il ripristino o il rifacimento del tetto dell'Unità Urbanistica dovrà rispettare la stessa disposizione delle falde. Il manto di copertura dovrà essere esclusivamente in coppi tradizionali.</i> Caratteri architettonici di progetto: <i>PARAMENTI ESTERNI: si prescrive il mantenimento del paramento murario intonacato; la finitura dell'intonaco, la coloritura e la tinteggiatura dovranno rispettare le indicazioni stabilite nelle N.T.A. generali. - APERTURE, SERRAMENTI E SCHERMATURE: si richiede la sostituzione degli infissi e degli elementi di apertura non congrui. Per le specifiche si rimanda alle soluzioni riportate nell'abaco degli elementi tipologici e nelle N.T.A. - ELEMENTI DI DECORAZIONE: gli interventi che coinvolgono le facciate dovranno prevedere l'eliminazione degli elementi e finiture che siano in contrasto con le caratteristiche costruttive tradizionali.</i> Spazi non edificati e recinzioni: Elementi di pregio da salvaguardare: <i>"Loriga" in ferro in facciata.</i>

ProgettoIntervento prescritto: *RC - Restauro Conservativo*Approccio costruttivo: *Compatibilità*Prescrizioni: *Ogni intervento manutentivo di restauro dovrà avvenire nel rispetto delle N.T.A. e degli elaborati di progetto.*
