**PIANO PARTICOLAREGGIATO DEL CENTRO DI ANTICA E PRIMA FORMAZIONE  
IN ADEGUAMENTO AL PIANO PAESAGGISTICO REGIONALE**

TAV\_B02: SCHEDE DEGLI ISOLATI: PROPOSTE PROGETTUALI PER LE U.U.- ISOLATO\_02

**COMUNE DI TULA (SS)**

Piano particolareggiato centro matrice

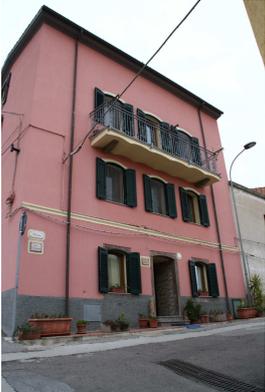
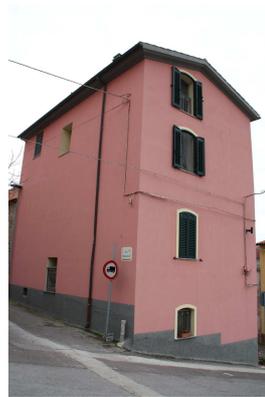
a Corpo di Fabbrica

Edificio

**Analisi**Caratterizzazione: *CF\_2\_Tradizionale parzialmente modificata*Stato di conservazione generale: *Buono***Elementi Architettonici**Gronda: *Coerente*Balconi: *Coerente*Aggetti: *Coerente*Interrati: *Non Presente*Scale esterne: *Non Presente*

<b>Finestre</b>			<b>Muratura</b>		<b>Copertura</b>	
Bucature	Telaio	Schermatura	Finitura	Struttura	Tipologia	Materiale
<i>Coerente</i>	<i>PVC</i>	<i>Persiane</i>	<i>Intonacata</i>	<i>Muratura Lapidea Storica</i>	<i>Due o più falde</i>	<i>Coppi tradizionali</i>

**Progetto**Intervento prescritto: *RC - Restauro Conservativo*Approccio costruttivo: *Compatibilità*Prescrizioni: *Ogni intervento manutentivo di restauro dovrà avvenire nel rispetto delle N.T.A. e degli elaborati di progetto.*Note Generali: *Il marciapiede ad uso privato presente in via Deledda, dovrà essere inglobato nella pavimentazione lapidea della via.*

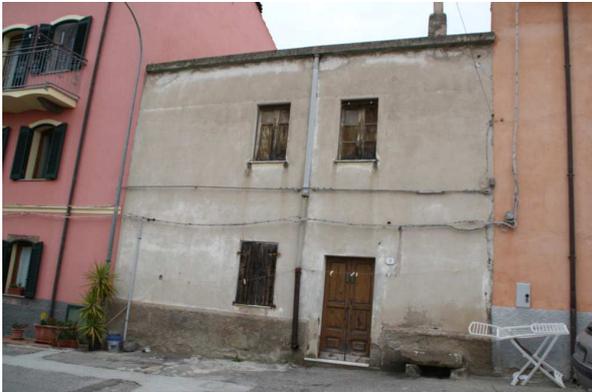
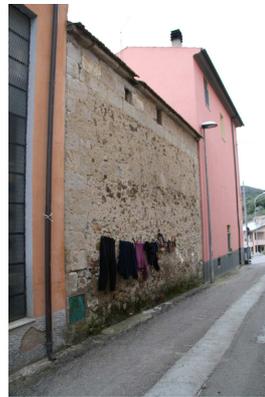
a Corpo di Fabbrica

Edificio

**Analisi**Caratterizzazione: *CF\_2\_Tradizionale parzialmente modificata*Stato di conservazione generale: *Mediocre***Elementi Architettonici**Gronda: *Coerente*Balconi: *Non Presente*Aggetti: *Non Presente*Interrati: *Non Presente*Scale esterne: *Non Presente*

<b>Finestre</b>			<b>Muratura</b>		<b>Copertura</b>	
Bucature	Telaio	Schermatura	Finitura	Struttura	Tipologia	Materiale
<i>Coerente</i>	<i>Legno</i>	<i>Scurini</i>	<i>Mista</i>	<i>Muratura Lapidea Storica</i>	<i>Due o più falde</i>	<i>Coppi tradizionali</i>

**Progetto**Intervento prescritto: *RC - Restauro Conservativo*Approccio costruttivo: *Compatibilità*Prescrizioni: *Ogni intervento manutentivo di restauro dovrà avvenire nel rispetto delle N.T.A. e degli elaborati di progetto.*

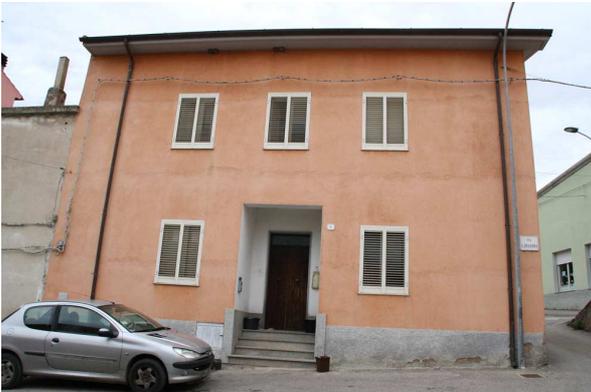
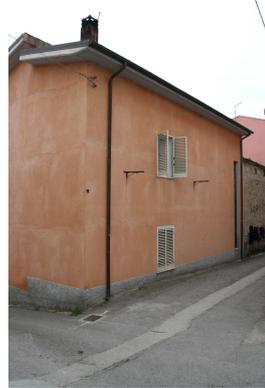
a Corpo di Fabbrica

Edificio

**Analisi**Caratterizzazione: *CF\_3\_Tradizionale fortemente modificata*Stato di conservazione generale: *Buono***Elementi Architettonici**Gronda: *Incoerente*Balconi: *Non Presente*Aggetti: *Non Presente*Interrati: *Non Presente*Scale esterne: *Incoerente*

<b>Finestre</b>			<b>Muratura</b>		<b>Copertura</b>	
Bucature	Telaio	Schermatura	Finitura	Struttura	Tipologia	Materiale
<i>Coerente</i>	<i>Legno</i>	<i>Persiane</i>	<i>Intonacata</i>	<i>Muratura Mista: Lapidea - Laterizio - Blocco</i>	<i>Due o più falde</i>	<i>Tegole marsigliesi</i>

**Progetto**Intervento prescritto: *RiE - Ristrutturazione Edilizia*Approccio costruttivo: *Tipologico*

Prescrizioni: *In caso di ristrutturazione edilizia, qualsiasi intervento di modifica dell'esistente, dovrà perseguire la riproposizione di elementi e caratteristiche costruttive tradizionali, indicate nelle N.T.A., negli abachi tipologici e nelle tavole di progetto. L'esistente portico, in caso di ristrutturazione edilizia potrà essere chiuso ai sensi della L.R. 8/2015, nel rispetto degli abachi tipologici e delle N.T.A.*
