**PIANO PARTICOLAREGGIATO DEL CENTRO DI ANTICA E PRIMA FORMAZIONE
IN ADEGUAMENTO AL PIANO PAESAGGISTICO REGIONALE**

TAV_B03: SCHEDE DEGLI ISOLATI: PROPOSTE PROGETTUALI PER LE U.U.- ISOLATO_03

**COMUNE DI TULA (SS)**

Piano particolareggiato centro matrice

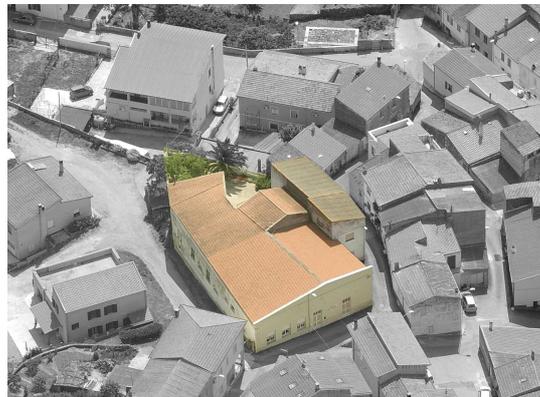
STATO ATTUALE - Individuazione unità edilizie

Caratterizzazione: *CF_5_Successivo al 1950 decontestualizzante*

Stato di conservazione generale: *Buono*

Gronda: *Incoerente* Balconi: *Non Presente*
 Aggetti: *Non Presente* Interrati: *Non Presente*
 Scale esterne: *Non Presente*

Finestre			Muratura		Copertura	
Bucature	Telaio	Schermatura	Finitura	Struttura	Tipologia	Materiale
<i>Incoerente</i>	<i>Metallico</i>	<i>Taparelle</i>	<i>Intonacata</i>	<i>Muratura Lapidea Storica</i>	<i>Due o più falde</i>	<i>Coppi recenti</i>

Finestre			Muratura		Copertura	
Bucature	Telaio	Schermatura	Finitura	Struttura	Tipologia	Materiale
<i>Incoerente</i>	<i>Metallico</i>	<i>Taparelle</i>	<i>Intonacata</i>	<i>Muratura Lapidea Storica</i>	<i>Mono Falda</i>	<i>Lastre fibrocemento</i>

Intervento prescritto: *RiE - Ristrutturazione Edilizia*

Prescrizioni: *In caso di ristrutturazione edilizia, qualsiasi intervento di modifica dell'esistente, dovrà perseguire la riproposizione di elementi e caratteri costruttivi tradizionali, indicati nelle N.T.A., negli abachi degli elementi tipologici e nelle tavole di progetto. L'edificio potrà essere ampliato inglobandolo nella nuova costruzione secondo le tavole di progetto.*

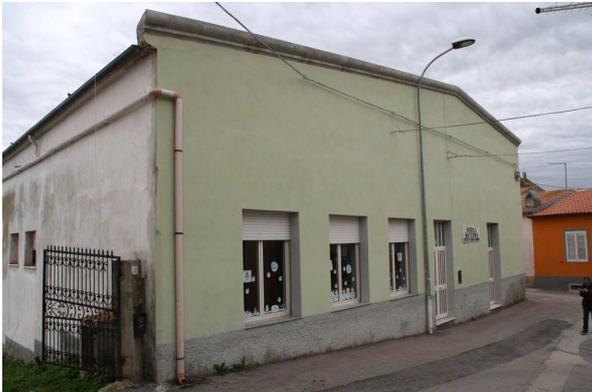
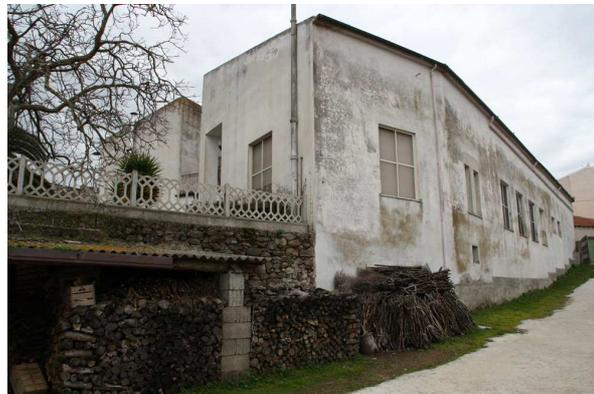
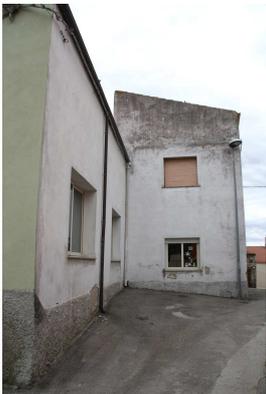
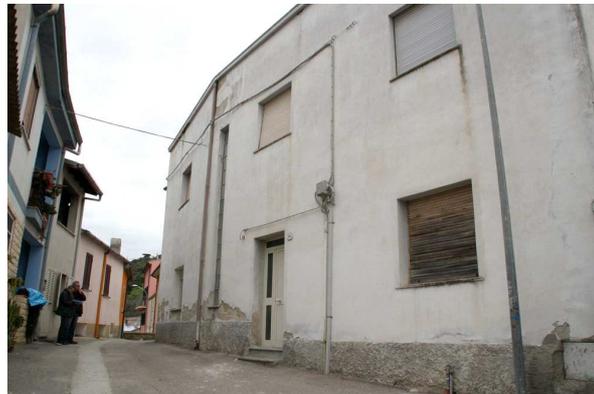
Caratterizzazione: *CF_2_Tradizionale parzialmente modificata*

Stato di conservazione generale: *Buono*

Finestre			Muratura		Copertura	
Bucature	Telaio	Schermatura	Finitura	Struttura	Tipologia	Materiale
<i>Coerente</i>	<i>Legno</i>		<i>Intonacata</i>	<i>Muratura Lapidea Storica</i>	<i>Due o più falde</i>	<i>Coppi recenti</i>

Caratterizzazione: *CF_5_Successivo al 1950 decontestualizzante*

Stato di conservazione generale **Mediocre**

Intervento prescritto: *RiE - Ristrutturazione Edilizia*

Prescrizioni: *In caso di ristrutturazione edilizia, qualsiasi intervento di modifica dell'esistente, dovrà perseguire la riproposizione di elementi e caratteri costruttivi tradizionali, indicati nelle N.T.A., negli abachi degli elementi tipologici e nelle tavole di progetto. L'edificio potrà essere ampliato inglobandolo nella nuova costruzione secondo le tavole di progetto.*

Intervento prescritto: *RC - Restauro Conservativo*

Prescrizioni: *Ogni intervento manutentivo di restauro della cappella dovrà avvenire previa autorizzazione della Soprintendenza.*

Note Generali: *Gli impianti tecnologici privati installati a vista devono essere riposizionati o mitigati nell'impatto visivo. Il corpo "e" può essere assoggettato a Ristrutturazione Edilizia.*

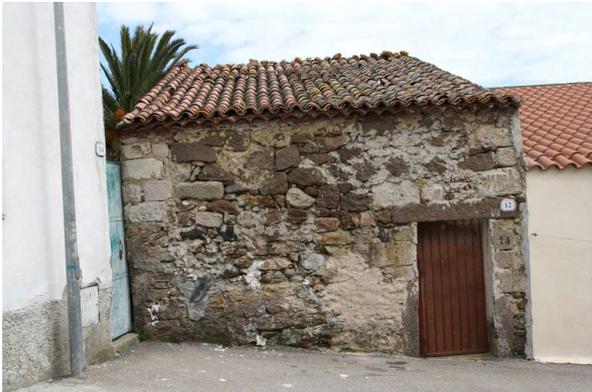
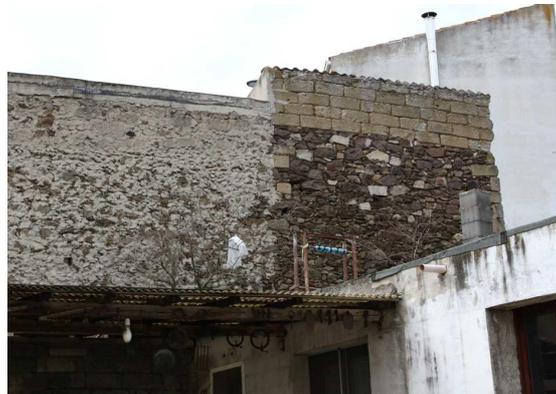
STATO ATTUALE - Individuazione unità edilizie

FUNZIONE	Uso: <i>Deposito</i>	Proprietà: <i>Privata</i>
ANALISI PAESAGGISTICA	Tipologia: <i>Edificio attività produttiva o specialistica</i> Caratterizzazione: <i>Storica Tradizionale</i> Accesso carrabile cortile: Accesso pedonale cortile: Recinzione: Descrizione: <i>L'immobile preserva molte delle sue caratteristiche originarie: l'architrave in trachite locale, il cornicione realizzato con la doppia fila di tegole e più in generale l'uso della trachite e del tufo a blocchi irregolari del paramento murario.</i>	n° Corpi di fabbrica principali: <i>1</i> n° Corpi di fabbrica secondari: <i>0</i> n° Manufatti accessori: <i>0</i> n° Ruder storici: <i>0</i> n° Ruder moderni: <i>0</i>
ANALISI URBANISTICA	volume edificato rilevato [mc]: <i>60</i> superficie U.U. [mq]: <i>26</i> superficie coperta [mq]: <i>26</i>	rapporto copertura rilevato: <i>1</i> Indice fondiario rilevato: <i>2,31</i> rapporto di copertura di progetto: <i>1</i> Indice fondiario di progetto: <i>2,31</i>

AnalisiCaratterizzazione: *CF_2_Tradizionale parzialmente modificata*Stato di conservazione generale: *Scarso***Elementi Architettonici**Gronda: *Coerente*Balconi: *Non Presente*Aggetti: *Non Presente*Interrati: *Non Presente*Scale esterne: *Non Presente*

Finestre			Muratura		Copertura	
Bucature	Telaio	Schermatura	Finitura	Struttura	Tipologia	Materiale
			<i>muratura a vista</i>	<i>Muratura Lapidea Storica</i>	<i>Mono Falda</i>	<i>Coppi tradizionali</i>

PROGETTO	Variazioni planovolumetriche: <i>NON AMMESSE</i> Variazioni architettoniche: <i>AMMESSE</i> Caratteri costruttivi di progetto: <i>COPERTURE: il ripristino o il rifacimento del tetto dell'Unità Urbanistica dovrà rispettare la stessa disposizione delle falde. Il manto di copertura dovrà essere esclusivamente in coppi tradizionali.</i> Caratteri architettonici di progetto: <i>PARAMENTI ESTERNI: si prescrive il mantenimento del paramento murario nel rispetto delle indicazioni stabilite nelle N.T.A. generali. – APERTURE, SERRAMENTI E SCHERMATURE: si richiede la sostituzione del portone con tipologie di cui agli specifici abachi; l'eventuale realizzazione di una finestra dovrà conformarsi all'abaco degli elementi tipologici, agli elaborati progettuali e alle N.T.A.</i> Spazi non edificati e recinzioni: Elementi di pregio da salvaguardare: <i>Valorizzazione del "faccia a vista", dell'architrave trachitica del portale, conservazione della tipologia del cornicione.</i>

ProgettoIntervento prescritto: *RC - Restauro Conservativo*Approccio costruttivo: *Compatibilità*Prescrizioni: *Ogni intervento manutentivo di restauro dovrà avvenire nel rispetto delle N.T.A. e degli elaborati di progetto e abachi tipologici.*

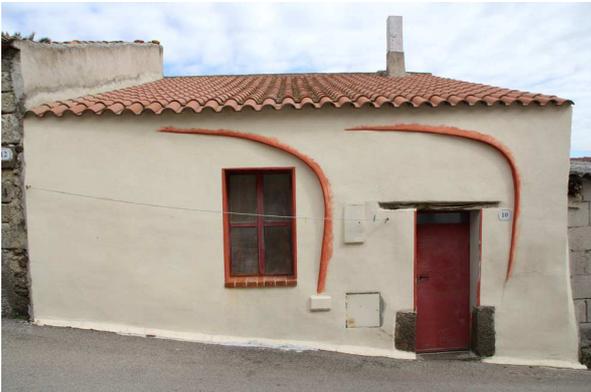
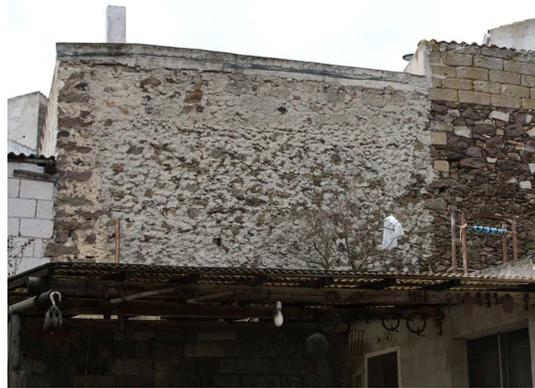
STATO ATTUALE - Individuazione unità edilizie

FUNZIONE	Uso: <i>Deposito</i>	Proprietà: <i>Privata</i>
ANALISI PAESAGGISTICA	Tipologia: <i>Edificio attività produttiva o specialistica</i> Caratterizzazione: <i>Storica Irreversibilmente Modificata</i> Accesso carrabile cortile: Accesso pedonale cortile: Recinzione: Descrizione: <i>L'antico edificio ha subito in anni recenti svariati interventi di modifica alle facciate e alla copertura, pur mantenendo l'antica architrave in legno e gli stipiti in trachite del portale.</i>	n° Corpi di fabbrica principali: <i>1</i> n° Corpi di fabbrica secondari: <i>0</i> n° Manufatti accessori: <i>0</i> n° Ruder storici: <i>0</i> n° Ruder moderni: <i>0</i>
ANALISI URBANISTICA	volume edificato rilevato [mc]: <i>97</i> superficie U.U. [mq]: <i>36</i> superficie coperta [mq]: <i>36</i>	rapporto copertura rilevato: <i>1</i> Indice fondiario rilevato: <i>2,69</i> rapporto di copertura di progetto: <i>1</i> Indice fondiario di progetto: <i>3,3</i>

AnalisiCaratterizzazione: *CF_3_Tradizionale fortemente modificata*Stato di conservazione generale: *Mediocre***Elementi Architettonici**Gronda: *Incoerente*Balconi: *Non Presente*Aggetti: *Non Presente*Interrati: *Non Presente*Scale esterne: *Non Presente*

Finestre			Muratura		Copertura	
Bucature	Telaio	Schermatura	Finitura	Struttura	Tipologia	Materiale
<i>Coerente</i>	<i>Metallico</i>		<i>Mista</i>	<i>Muratura Lapidea Storica</i>	<i>Mono Falda</i>	<i>Coppi recenti</i>

PROGETTO	Variazioni planovolumetriche: <i>AMMESSE</i> Variazioni architettoniche: <i>AMMESSE</i> Caratteri costruttivi di progetto: <i>COPERTURE: il ripristino o il rifacimento del tetto dell'Unità Urbanistica dovrà rispettare la stessa disposizione delle falde. Il manto di copertura dovrà essere esclusivamente in coppi tradizionali.</i> Caratteri architettonici di progetto: <i>PARAMENTI ESTERNI: si prescrive il mantenimento del paramento murario intonacato; la finitura dell'intonaco, la coloritura e la tinteggiatura dovranno rispettare le indicazioni stabilite nelle N.T.A. generali. - APERTURE, SERRAMENTI E SCHERMATURE: si richiede la sostituzione degli infissi e degli elementi di apertura non congrui. Per le specifiche si rimanda alle soluzioni riportate nell'abaco degli elementi tipologici e nelle N.T.A. - ELEMENTI DI DECORAZIONE: gli interventi che coinvolgono le facciate dovranno prevedere l'eliminazione degli elementi e finiture che siano in contrasto con le caratteristiche costruttive tradizionali.</i> Spazi non edificati e recinzioni: Elementi di pregio da salvaguardare: <i>Valorizzazione degli elementi storici del portale.</i>

ProgettoIntervento prescritto: *RiA - Ristrutturazione Edilizia con Ampliamento*Approccio costruttivo: *Compatibilità*Prescrizioni: *Ogni intervento manutentivo di restauro dovrà avvenire nel rispetto delle N.T.A. e degli elaborati di progetto e abachi tipologici.*

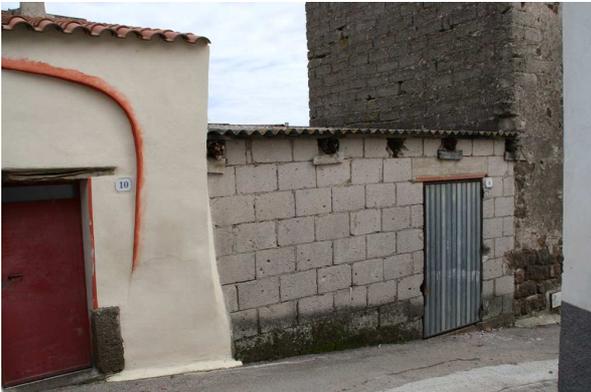
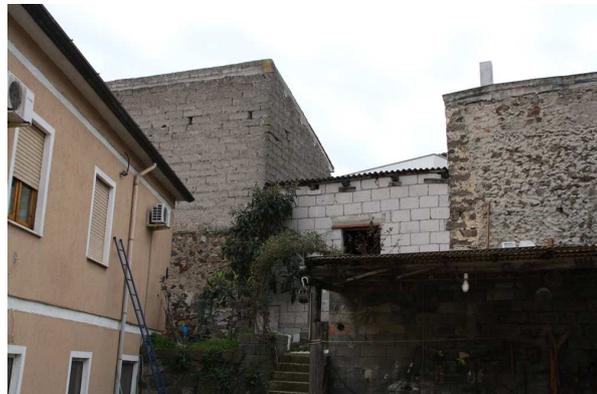
STATO ATTUALE - Individuazione unità edilizie

FUNZIONE	Uso: <i>Deposito</i>	Proprietà: <i>Privata</i>
ANALISI PAESAGGISTICA	Tipologia: <i>Edificio attività produttiva o specialistica</i> Caratterizzazione: <i>Moderna Decontestualizzata e Destrutturante</i> Accesso carrabile cortile: Accesso pedonale cortile: Recinzione: Descrizione: <i>Fabbricato ricostruito integralmente di recente, privo di elementi caratteristici del centro storico tulse.</i>	n° Corpi di fabbrica principali: <i>1</i> n° Corpi di fabbrica secondari: <i>0</i> n° Manufatti accessori: <i>0</i> n° Ruder storici: <i>0</i> n° Ruder moderni: <i>0</i>
ANALISI URBANISTICA	volume edificato rilevato [mc]: <i>70</i> superficie U.U. [mq]: <i>29</i> superficie coperta [mq]: <i>29</i>	rapporto copertura rilevato: <i>1</i> Indice fondiario rilevato: <i>2,41</i> rapporto di copertura di progetto: <i>1</i> Indice fondiario di progetto: <i>3,8</i>
PROGETTO	Variazioni planovolumetriche: <i>AMMESSE</i> Variazioni architettoniche: <i>AMMESSE</i> Caratteri costruttivi di progetto: <i>COPERTURE: il ripristino o il rifacimento del tetto dell'Unità Urbanistica dovrà rispettare la stessa disposizione delle falde. Il manto di copertura dovrà essere esclusivamente in coppi tradizionali.</i> Caratteri architettonici di progetto: <i>PARAMENTI ESTERNI: la finitura dell'intonaco, la coloritura e la tinteggiatura dovranno rispettare le indicazioni stabilite nelle N.T.A. generali. – APERTURE, SERRAMENTI E SCHERMATURE: è prescritto il rifacimento delle bucatore e degli infissi nel rispetto delle tipologie tradizionali nelle N.T.A. e negli elaborati grafici dell'isolato.</i> Spazi non edificati e recinzioni: Elementi di pregio da salvaguardare:

AnalisiCaratterizzazione: *CF_5_Successivo al 1950 decontestualizzante*Stato di conservazione generale: *Mediocre***Elementi Architettonici**Gronda: *Incoerente*Balconi: *Non Presente*Aggetti: *Non Presente*Interrati: *Non Presente*Scale esterne: *Non Presente*

Finestre			Muratura		Copertura	
Bucature	Telaio	Schermatura	Finitura	Struttura	Tipologia	Materiale
<i>Incoerente</i>			<i>muratura a vista</i>	<i>Muratura in blocco squadrato di Tufo</i>	<i>Mono Falda</i>	<i>Lastre fibrocemento</i>

ProgettoIntervento prescritto: *DNC - Demolizione e Nuova Costruzione*Approccio costruttivo: *Tipologico*Prescrizioni: *E' possibile, effettuare la demolizione e una nuova costruzione, nel rispetto degli elaborati di progetto e delle N.T.A.*

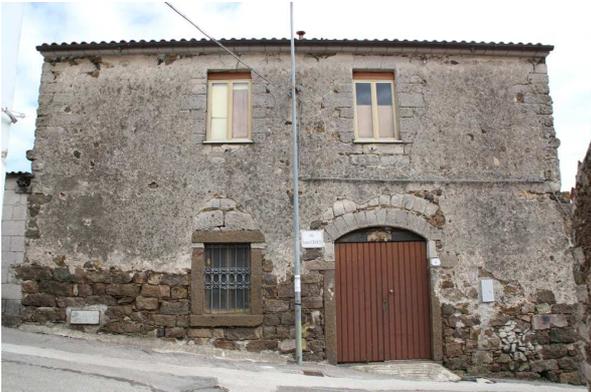
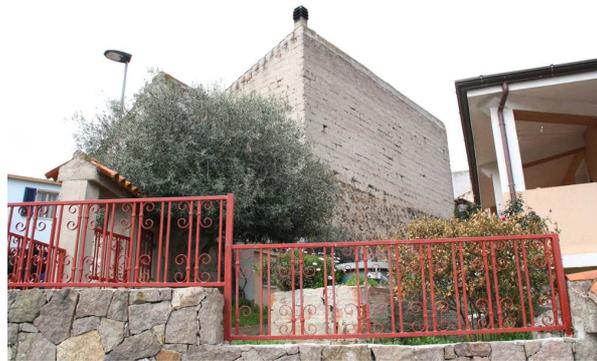
STATO ATTUALE - Individuazione unità edilizie

FUNZIONE	Uso: <i>Residenziale</i>	Proprietà: <i>Privata</i>
ANALISI PAESAGGISTICA	Tipologia: <i>Palazzetto storico</i> Caratterizzazione: <i>Storica Tradizionale</i> Accesso carrabile cortile: Accesso pedonale cortile: Recinzione: Descrizione: <i>Il palazzetto storico presenta interessanti particolari tipici del nostro centro storico: i "boidos" in tufo del cornicione, stipiti, davanzale e architrave nella finestra al piano terra, l'utilizzo sapiente dei blocchi di tufo in cantonate, archi, stipiti e architravi, nonché la rara presenza dei blocchi di trachite squadrata nella facciata del piano terra. Notevole l'antica inferriata artistica e la "loriga" in ferro entrambe al piano terra.</i>	n° Corpi di fabbrica principali: <i>1</i> n° Corpi di fabbrica secondari: <i>0</i> n° Manufatti accessori: <i>0</i> n° Ruder storici: <i>0</i> n° Ruder moderni: <i>0</i>
ANALISI URBANISTICA	volume edificato rilevato [mc]: <i>329</i> superficie U.U. [mq]: <i>62</i> superficie coperta [mq]: <i>62</i>	rapporto copertura rilevato: <i>1</i> Indice fondiario rilevato: <i>5,31</i> rapporto di copertura di progetto: <i>1</i> Indice fondiario di progetto: <i>5,31</i>

AnalisiCaratterizzazione: *CF_2_Tradizionale parzialmente modificata*Stato di conservazione generale: *Mediocre***Elementi Architettonici**Gronda: *Coerente*Balconi: *Non Presente*Aggetti: *Non Presente*Interrati: *Non Presente*Scale esterne: *Non Presente*

Finestre			Muratura		Copertura	
Bucature	Telaio	Schermatura	Finitura	Struttura	Tipologia	Materiale
<i>Coerente</i>	<i>Metallico</i>		<i>Mista</i>	<i>Muratura Lapidea Storica</i>	<i>Mono Falda</i>	<i>Coppi recenti</i>

PROGETTO	Variazioni planovolumetriche: <i>NON AMMESSE</i> Variazioni architettoniche: <i>NON AMMESSE</i> Caratteri costruttivi di progetto: <i>COPERTURE: il ripristino o il rifacimento del tetto dell'Unità Urbanistica dovrà rispettare la stessa disposizione delle falde. Il manto di copertura dovrà essere esclusivamente in coppi tradizionali. Si prescrive il rifacimento dei comignoli secondo gli appositi abachi.</i> Caratteri architettonici di progetto: <i>PARAMENTI ESTERNI: si prescrive il mantenimento del paramento murario intonacato; la finitura dell'intonaco, la coloritura e la tinteggiatura dovranno rispettare le indicazioni stabilite nelle N.T.A. generali. – APERTURE, SERRAMENTI E SCHERMATURE: si richiede la sostituzione degli infissi e degli elementi di apertura non congrui. Per le specifiche si rimanda alle soluzioni riportate nell'abaco degli elementi tipologici e nelle N.T.A. - ELEMENTI DI DECORAZIONE: gli interventi che coinvolgono le facciate dovranno prevedere l'eliminazione degli elementi e finiture che siano in contrasto con le caratteristiche costruttive tradizionali.</i> Spazi non edificati e recinzioni: Elementi di pregio da salvaguardare: <i>Valorizzazione di stipiti, davanzale e architrave nella finestra al piano terra, archi e stipiti del portale; "boidos" in tufo del cornicione; inferriata artistica e "loriga" in ferro entrambe al piano terra.</i>

ProgettoIntervento prescritto: *RC - Restauro Conservativo*Approccio costruttivo: *Compatibilità*

Prescrizioni: *Ogni intervento manutentivo di restauro dovrà avvenire nel rispetto delle N.T.A. e degli elaborati di progetto. E' possibile proporre variazione di materiali degli elementi accessori laddove gli elementi originari non siano recuperabili; tali modifiche dovranno essere adeguatamente motivate e comunque dovranno fare riferimento alle soluzioni previste nelle N.T.A. e negli appositi abachi tipologici.*

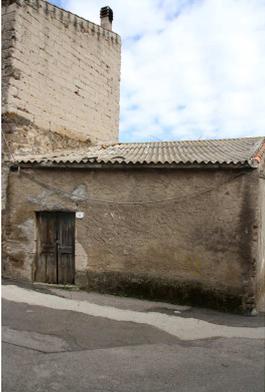
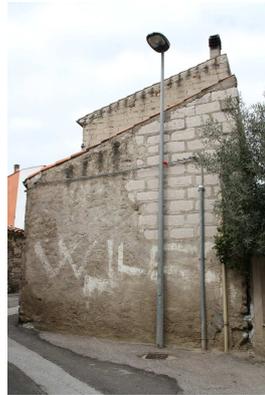
STATO ATTUALE - Individuazione unità edilizie

FUNZIONE	Uso: <i>Deposito</i>	Proprietà: <i>Privata</i>
ANALISI PAESAGGISTICA	Tipologia: <i>Edificio attività produttiva o specialistica</i> Caratterizzazione: <i>Storica Irreversibilmente Modificata</i> Accesso carrabile cortile: Accesso pedonale cortile: Recinzione: Descrizione: <i>Antico deposito, in parte manomesso, caratterizzato dalla presenza dell'oggetto di gronda con "boidos" in tufo.</i>	n° Corpi di fabbrica principali: <i>1</i> n° Corpi di fabbrica secondari: <i>0</i> n° Manufatti accessori: <i>0</i> n° Ruder storici: <i>0</i> n° Ruder moderni: <i>0</i>
ANALISI URBANISTICA	volume edificato rilevato [mc]: <i>76</i> superficie U.U. [mq]: <i>27</i> superficie coperta [mq]: <i>27</i>	rapporto copertura rilevato: <i>1</i> Indice fondiario rilevato: <i>2,81</i> rapporto di copertura di progetto: <i>1</i> Indice fondiario di progetto: <i>4,8</i>
PROGETTO	Variazioni planovolumetriche: <i>AMMESSE</i> Variazioni architettoniche: <i>AMMESSE</i> Caratteri costruttivi di progetto: <i>COPERTURE: il ripristino o il rifacimento del tetto dell'Unità Urbanistica dovrà rispettare la stessa disposizione delle falde. Il manto di copertura dovrà essere esclusivamente in coppi tradizionali.</i> Caratteri architettonici di progetto: <i>PARAMENTI ESTERNI: si prescrive il mantenimento del paramento murario intonacato; la finitura dell'intonaco, la coloritura e la tinteggiatura dovranno rispettare le indicazioni stabilite nelle N.T.A. generali. - APERTURE, SERRAMENTI E SCHERMATURE: è prescritto il rifacimento delle bucatore e degli infissi nel rispetto delle tipologie tradizionali nelle N.T.A. e negli elaborati grafici dell'isolato. - ELEMENTI DI DECORAZIONE: gli interventi che coinvolgono le facciate dovranno prevedere l'eliminazione degli elementi e finiture che siano in contrasto con le caratteristiche costruttive tradizionali.</i> Spazi non edificati e recinzioni: Elementi di pregio da salvaguardare: <i>Cornicione in "boidos".</i>

AnalisiCaratterizzazione: *CF_3_Tradizionale fortemente modificata*Stato di conservazione generale: *Mediocre***Elementi Architettonici**Gronda: *Coerente*Balconi: *Non Presente*Aggetti: *Non Presente*Interrati: *Non Presente*Scale esterne: *Non Presente*

Finestre			Muratura		Copertura	
Bucature	Telaio	Schermatura	Finitura	Struttura	Tipologia	Materiale
			<i>Mista</i>	<i>Muratura Lapidea Storica</i>	<i>Due o più falde</i>	<i>Lastre fibrocemento</i>

ProgettoIntervento prescritto: *RiA - Ristrutturazione Edilizia con Ampliamento*Approccio costruttivo: *Compatibilità*Prescrizioni: *E' fortemente consigliata la riproposizione del cornicione in "boidos" anche in caso di sopraelevazione.*
