**PIANO PARTICOLAREGGIATO DEL CENTRO DI ANTICA E PRIMA FORMAZIONE
IN ADEGUAMENTO AL PIANO PAESAGGISTICO REGIONALE**

TAV_B05: SCHEDE DEGLI ISOLATI: PROPOSTE PROGETTUALI PER LE U.U.- ISOLATO_05

COMUNE DI TULA (SS)

Piano particolareggiato centro matrice

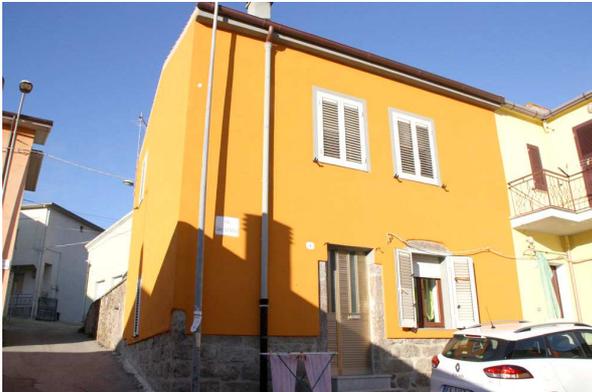
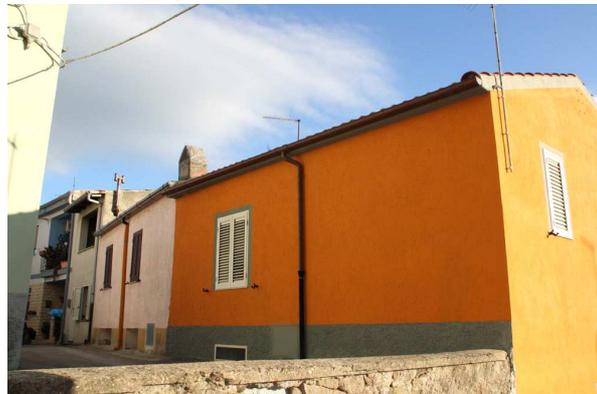
STATO ATTUALE - Individuazione unità edilizie

FUNZIONE	Uso: <i>Residenziale</i>	Proprietà: <i>Privata</i>
ANALISI PAESAGGISTICA	Tipologia: <i>Accorpamento di case a Torre</i> Caratterizzazione: <i>Storica Reversibilmente o Compatibilmente Modificata</i> Accesso carrabile cortile: Accesso pedonale cortile: Recinzione: Descrizione: <i>L'immobile ha subito recenti interventi edilizi che hanno comunque preservato alcune delle caratteristiche tradizionali dell'organismo originario, quali le murature basamentali in blocchi squadrate di trachite locale, gli stipiti del portale e l'architrave di una finestra pure in trachite, nonché la tradizionale distribuzione delle aperture.</i>	
ANALISI URBANISTICA	volume edificato rilevato [mc]: 234 superficie U.U. [mq]: 52 superficie coperta [mq]: 52	rapporto copertura rilevato: 1 Indice fondiario rilevato: 4,5 rapporto di copertura di progetto: 1 Indice fondiario di progetto: 4,5
PROGETTO	Variazioni planovolumetriche: <i>NON AMMESSE</i> Variazioni architettoniche: <i>NON AMMESSE</i> Caratteri costruttivi di progetto: <i>COPERTURE: il ripristino o il rifacimento del tetto dell'Unità Urbanistica dovrà rispettare la stessa disposizione delle falde. Il manto di copertura dovrà essere esclusivamente in coppi tradizionali. Ammesso il rifacimento del cornicione desunto dall'apposito abaco. Si prescrive il rifacimento del comignolo secondo gli appositi abachi.</i> Caratteri architettonici di progetto: <i>PARAMENTI ESTERNI: si prescrive il mantenimento del paramento murario intonacato; la finitura dell'intonaco, la coloritura e la tinteggiatura dovranno rispettare le indicazioni stabilite nelle N.T.A. generali. - APERTURE, SERRAMENTI E SCHERMATURE: si raccomanda fortemente la sostituzione degli infissi e delle aperture non congrue. Per le specifiche si rimanda alle soluzioni riportate nell'abaco degli elementi tipologici e nelle N.T.A. - ELEMENTI DI DECORAZIONE: gli interventi che coinvolgono le facciate dovranno prevedere l'eliminazione degli elementi e finiture che siano in contrasto con le caratteristiche costruttive tradizionali.</i> Spazi non edificati e recinzioni: Elementi di pregio da salvaguardare: <i>I contorni delle bucaure realizzati in trachite locale.</i>

AnalisiCaratterizzazione: *CF_3_Tradizionale fortemente modificata*Stato di conservazione generale: *Buono***Elementi Architettonici**Gronda: *Incoerente*Balconi: *Non Presente*Aggetti: *Non Presente*Interrati: *Non Presente*Scale esterne: *Non Presente*

<u>Finestre</u>			<u>Muratura</u>		<u>Copertura</u>	
Bucature	Telaio	Schermatura	Finitura	Struttura	Tipologia	Materiale
<i>Coerente</i>	<i>Legno</i>	<i>Persiane</i>	<i>Intonacata</i>	<i>Muratura in Trachite Rossa</i>	<i>Due o più falde</i>	<i>Coppi recenti</i>

ProgettoIntervento prescritto: *RC - Restauro Conservativo*Approccio costruttivo: *Compatibilità*Prescrizioni: *Ogni intervento manutentivo di restauro dovrà avvenire nel rispetto delle N.T.A. e degli elaborati di progetto.*

Note Generali: *Il marciapiede ad uso privato, presente lungo la facciata principale, dovrà essere inglobato nella pavimentazione lapidea che interesserà la via e gli spazi pubblici.*

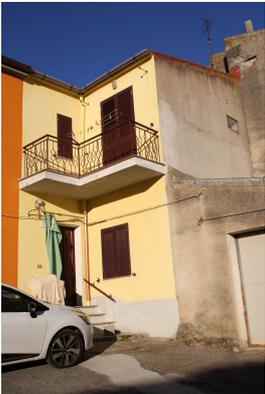
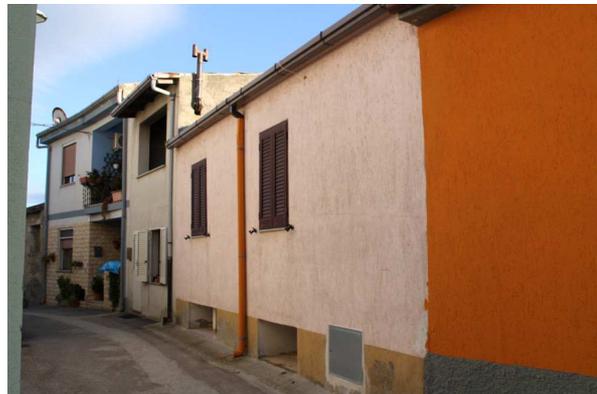
STATO ATTUALE - Individuazione unità edilizie

FUNZIONE	Uso: <i>Residenziale</i>	Proprietà: <i>Privata</i>
ANALISI PAESAGGISTICA	Tipologia: <i>Accorpamento di case a Torre</i> Caratterizzazione: <i>Storica Irreversibilmente Modificata</i> Accesso carrabile cortile: Accesso pedonale cortile: Recinzione: Descrizione: <i>Nel corso degli ultimi decenni l'edificio ha subito diversi piccoli interventi che ne hanno alterato parzialmente la sua conformazione tradizionale. Sono però ancora presenti le lastre di tufo ("boidos") di aggetto del cornicione del fronte principale.</i>	n° Corpi di fabbrica principali: <i>1</i> n° Corpi di fabbrica secondari: <i>0</i> n° Manufatti accessori: <i>0</i> n° Ruder storici: <i>0</i> n° Ruder moderni: <i>0</i>
ANALISI URBANISTICA	volume edificato rilevato [mc]: <i>308</i> superficie U.U. [mq]: <i>67</i> superficie coperta [mq]: <i>67</i>	rapporto copertura rilevato: <i>1</i> Indice fondiario rilevato: <i>4,6</i> rapporto di copertura di progetto: <i>1</i> Indice fondiario di progetto: <i>4,6</i>

AnalisiCaratterizzazione: *CF_3_Tradizionale fortemente modificata*Stato di conservazione generale: *Buono***Elementi Architettonici**Gronda: *Incoerente*Balconi: *Incoerente*Aggetti: *Non Presente*Interrati: *Non Presente*Scale esterne: *Incoerente*

Finestre			Muratura		Copertura	
Bucature	Telaio	Schermatura	Finitura	Struttura	Tipologia	Materiale
<i>Coerente</i>	<i>Metallico</i>	<i>Persiane</i>	<i>Intonacata</i>	<i>Muratura in blocco squadrate di Tufo</i>	<i>Due o più falde</i>	<i>Coppi recenti</i>

PROGETTO	Variazioni planovolumetriche: <i>NON AMMESSE</i> Variazioni architettoniche: <i>AMMESSE</i> Caratteri costruttivi di progetto: <i>COPERTURE: il ripristino o il rifacimento del tetto dell'Unità Urbanistica dovrà rispettare la stessa disposizione delle falde, con l'eventuale eliminazione dello sfalsamento tra le stesse. Il manto di copertura dovrà essere esclusivamente in coppi tradizionali.</i> Caratteri architettonici di progetto: <i>PARAMENTI ESTERNI: si prescrive il mantenimento del paramento murario intonacato; la finitura dell'intonaco, la coloritura e la tinteggiatura dovranno rispettare le indicazioni stabilite nelle N.T.A. generali. - APERTURE, SERRAMENTI E SCHERMATURE: si richiede la sostituzione degli infissi e degli elementi di apertura non congrui. Per le specifiche si rimanda alle soluzioni riportate nell'abaco degli elementi tipologici e nelle N.T.A. - ELEMENTI DI DECORAZIONE: gli interventi che coinvolgono le facciate dovranno prevedere l'eliminazione degli elementi e finiture che siano in contrasto con le caratteristiche costruttive tradizionali. Si auspica fortemente la ridefinizione del poggiatesta al primo piano secondo gli schemi degli appositi abachi.</i> Spazi non edificati e recinzioni: Elementi di pregio da salvaguardare: <i>"Boidos" del cornicione su via Gen. Sanna.</i>

ProgettoIntervento prescritto: *RC - Restauro Conservativo*Approccio costruttivo: *Compatibilità*Prescrizioni: *Ogni intervento manutentivo di restauro dovrà avvenire nel rispetto delle N.T.A. e degli elaborati di progetto.*Note Generali: *I gradini esterni di accesso al portone dovranno essere realizzati con i materiali tradizionali del centro storico tulse.*

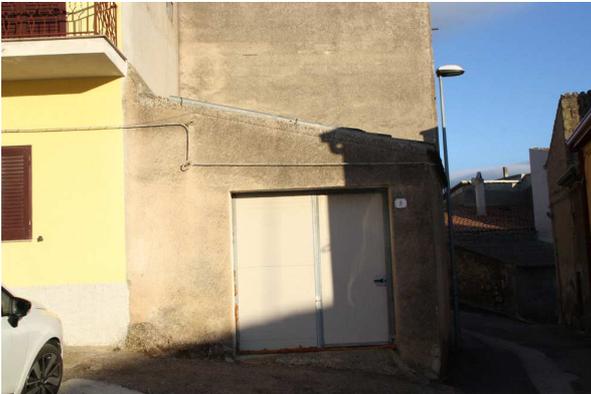
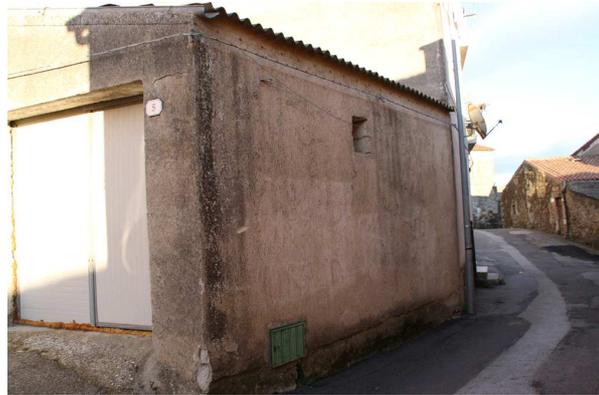
STATO ATTUALE - Individuazione unità edilizie

FUNZIONE	Uso: <i>Deposito</i>	Proprietà: <i>Privata</i>
ANALISI PAESAGGISTICA	Tipologia: <i>Edificio attività produttiva o specialistica</i> Caratterizzazione: <i>Moderna Decontestualizzata e Destrutturante</i> Accesso carrabile cortile: Accesso pedonale cortile: Recinzione: Descrizione: <i>Autorimessa di edificazione abbastanza recente, priva di qualsiasi interesse storico.</i>	n° Corpi di fabbrica principali: <i>1</i> n° Corpi di fabbrica secondari: <i>0</i> n° Manufatti accessori: <i>0</i> n° Ruleri storici: <i>0</i> n° Ruleri moderni: <i>0</i>
ANALISI URBANISTICA	volume edificato rilevato [mc]: <i>74</i> superficie U.U. [mq]: <i>22</i> superficie coperta [mq]: <i>22</i>	rapporto copertura rilevato: <i>1</i> Indice fondiario rilevato: <i>3,36</i> rapporto di copertura di progetto: <i>1</i> Indice fondiario di progetto: <i>6</i>
PROGETTO	Variazioni planovolumetriche: <i>AMMESSE</i> Variazioni architettoniche: <i>AMMESSE</i> Caratteri costruttivi di progetto: <i>COPERTURE: il ripristino o il rifacimento del tetto dell'Unità Urbanistica dovrà rispettare la stessa disposizione delle falde. Il manto di copertura dovrà essere esclusivamente in coppi tradizionali.</i> Caratteri architettonici di progetto: <i>PARAMENTI ESTERNI: la finitura dell'intonaco, la coloritura e la tinteggiatura dovranno rispettare le indicazioni stabilite nelle N.T.A. generali. – APERTURE, SERRAMENTI E SCHERMATURE: è prescritto il rifacimento delle bucatore e degli infissi nel rispetto delle tipologie tradizionali nelle N.T.A. e negli elaborati grafici dell'isolato.</i> Spazi non edificati e recinzioni: Elementi di pregio da salvaguardare:

AnalisiCaratterizzazione: *CF_5_Successivo al 1950 decontestualizzante*Stato di conservazione generale: *Scarso***Elementi Architettonici**Gronda: *Incoerente*Balconi: *Non Presente*Aggetti: *Non Presente*Interrati: *Non Presente*Scale esterne: *Non Presente*

Finestre			Muratura		Copertura	
Bucature	Telaio	Schermatura	Finitura	Struttura	Tipologia	Materiale
			<i>Intonacata</i>	<i>Muratura in blocco squadrato di Tufo</i>	<i>Mono Falda</i>	<i>Lastre fibrocemento</i>

ProgettoIntervento prescritto: *DNC - Demolizione e Nuova Costruzione*Approccio costruttivo: *Tipologico*Prescrizioni: *E' possibile, effettuare la demolizione e una nuova costruzione, nel rispetto degli elaborati di progetto e delle N.T.A.*

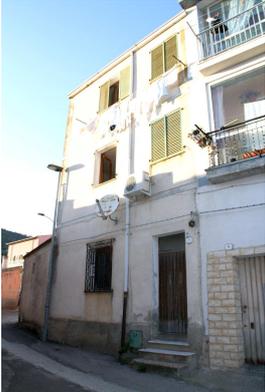
STATO ATTUALE - Individuazione unità edilizie

FUNZIONE	Uso: <i>Residenziale</i>	Proprietà: <i>Privata</i>
ANALISI PAESAGGISTICA	Tipologia: <i>Casa a Torre (1 o 2 cellule di base)</i> Caratterizzazione: <i>Moderna Decontestualizzata e Destrutturante</i> Accesso carrabile cortile: Accesso pedonale cortile: Recinzione: Descrizione: <i>Immobile assoggettato negli anni a radicali mutamenti rispetto all'impianto originario, con conseguente incoerenza col contesto storico.</i>	n° Corpi di fabbrica principali: <i>1</i> n° Corpi di fabbrica secondari: <i>0</i> n° Manufatti accessori: <i>0</i> n° Ruder storici: <i>0</i> n° Ruder moderni: <i>0</i>
ANALISI URBANISTICA	volume edificato rilevato [mc]: <i>347</i> superficie U.U. [mq]: <i>39</i> superficie coperta [mq]: <i>39</i>	rapporto copertura rilevato: <i>1</i> Indice fondiario rilevato: <i>8,9</i> rapporto di copertura di progetto: <i>1</i> Indice fondiario di progetto: <i>8,9</i>
PROGETTO	Variazioni planovolumetriche: <i>NON AMMESSE</i> Variazioni architettoniche: <i>AMMESSE</i> Caratteri costruttivi di progetto: <i>COPERTURE: il ripristino o il rifacimento del tetto dell'Unità Urbanistica dovrà rispettare la stessa disposizione delle falde. Il manto di copertura dovrà essere esclusivamente in coppi tradizionali.</i> Caratteri architettonici di progetto: <i>PARAMENTI ESTERNI: si prescrive il mantenimento del paramento murario intonacato; la finitura dell'intonaco, la coloritura e la tinteggiatura dovranno rispettare le indicazioni stabilite nelle N.T.A. generali. - APERTURE, SERRAMENTI E SCHERMATURE: si richiede la sostituzione degli infissi e degli elementi di apertura non congrui. Per le specifiche si rimanda alle soluzioni riportate nell'abaco degli elementi tipologici e nelle N.T.A. - ELEMENTI DI DECORAZIONE: gli interventi che coinvolgono le facciate dovranno prevedere l'eliminazione degli elementi e finiture che siano in contrasto con le caratteristiche costruttive tradizionali.</i> Spazi non edificati e recinzioni: Elementi di pregio da salvaguardare:

AnalisiCaratterizzazione: *CF_5_Successivo al 1950 decontestualizzante*Stato di conservazione generale: *Mediocre***Elementi Architettonici**Gronda: *Incoerente*Balconi: *Non Presente*Aggetti: *Non Presente*Interrati: *Non Presente*Scale esterne: *Incoerente*

Finestre			Muratura		Copertura	
Bucature	Telaio	Schermatura	Finitura	Struttura	Tipologia	Materiale
<i>Incoerente</i>	<i>Legno</i>	<i>Persiane</i>	<i>Intonacata</i>	<i>Muratura in blocco squadrato di Tufo</i>	<i>Mono Falda</i>	<i>Lastre fibrocemento</i>

ProgettoIntervento prescritto: *RiE - Ristrutturazione Edilizia*Approccio costruttivo: *Tipologico*Prescrizioni: *In caso di ristrutturazione edilizia, qualsiasi intervento di modifica dell'esistente, dovrà perseguire la riproposizione di elementi e caratteristiche costruttive tradizionali, indicate nelle N.T.A., negli abachi degli elementi tipologici e nelle tavole di progetto.*Note Generali: *Gli impianti tecnologici a vista dovranno essere collocati in posizione defilata o mitigati nel loro impatto visivo.*

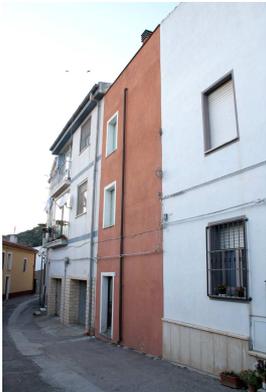
STATO ATTUALE - Individuazione unità edilizie

FUNZIONE	Uso: <i>Residenziale</i>	Proprietà: <i>Privata</i>
ANALISI PAESAGGISTICA	Tipologia: <i>Casa a Torre (1 o 2 cellule di base)</i> Caratterizzazione: <i>Storica Tradizionale</i> Accesso carrabile cortile: Accesso pedonale cortile: Recinzione: Descrizione: <i>I recenti interventi di restauro non hanno alterato l'originale tipologia di casa "a torre", mentre sono state introdotte sostanziali innovazioni ai singoli elementi costruttivi (copertura, infissi, davanzali ecc.).</i>	n° Corpi di fabbrica principali: 2 n° Corpi di fabbrica secondari: 0 n° Manufatti accessori: 0 n° Ruder storici: 0 n° Ruder moderni: 0
ANALISI URBANISTICA	volume edificato rilevato [mc]: 211 superficie U.U. [mq]: 26 superficie coperta [mq]: 26	rapporto copertura rilevato: 1 Indice fondiario rilevato: 8,12 rapporto di copertura di progetto: 1 Indice fondiario di progetto: 8,12
PROGETTO	Variazioni planovolumetriche: <i>NON AMMESSE</i> Variazioni architettoniche: <i>NON AMMESSE</i> Caratteri costruttivi di progetto: <i>COPERTURE: il ripristino o il rifacimento del tetto dell'Unità Urbanistica dovrà rispettare la stessa disposizione delle falde. Il manto di copertura dovrà essere esclusivamente in coppi tradizionali. In corrispondenza della terrazza è ammessa la possibilità di realizzare un tetto con relativo cornicione, senza modifica dell'altezza di facciata.</i> Caratteri architettonici di progetto: <i>PARAMENTI ESTERNI: si prescrive il mantenimento del paramento murario intonacato; la finitura dell'intonaco, la coloritura e la tinteggiatura dovranno rispettare le indicazioni stabilite nelle N.T.A. generali. - APERTURE, SERRAMENTI E SCHERMATURE: si richiede la sostituzione degli infissi e degli elementi di apertura non congrui. Per le specifiche si rimanda alle soluzioni riportate nell'abaco degli elementi tipologici e nelle N.T.A. - ELEMENTI DI DECORAZIONE: gli interventi che coinvolgono le facciate dovranno prevedere l'eliminazione degli elementi e finiture che siano in contrasto con le caratteristiche costruttive tradizionali.</i> Spazi non edificati e recinzioni: Elementi di pregio da salvaguardare:

Caratterizzazione: *CF_2_Tradizionale parzialmente modificata*

Stato di conservazione generale: *Buono*

Intervento prescritto: *RC - Restauro Conservativo*

Prescrizioni: *Ogni intervento manutentivo di restauro dovrà avvenire nel rispetto delle N.T.A. e degli elaborati di progetto.*

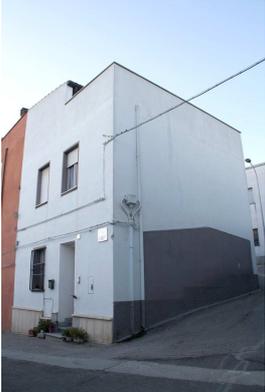
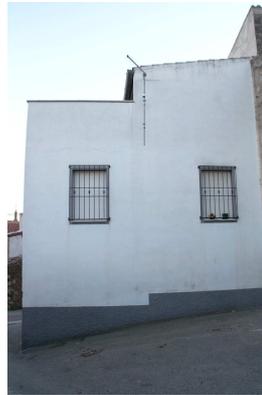
STATO ATTUALE - Individuazione unità edilizie

FUNZIONE	Uso: <i>Residenziale</i>	Proprietà: <i>Privata</i>
ANALISI PAESAGGISTICA	Tipologia: <i>Casa a Torre (1 o 2 cellule di base)</i> Caratterizzazione: <i>Storica Irreversibilmente Modificata</i> Accesso carrabile cortile: Accesso pedonale cortile: Recinzione: Descrizione: <i>L'antico edificio è stato sostituito integralmente in epoche abbastanza recenti, e pertanto presenta caratteri architettonici sensibilmente difforni dall'edificato tradizionale del centro storico.</i>	
ANALISI URBANISTICA	volume edificato rilevato [mc]: 234 rapporto copertura rilevato: 1 superficie U.U. [mq]: 40 Indice fondiario rilevato: 5,85 superficie coperta [mq]: 40 rapporto di copertura di progetto: 1 Indice fondiario di progetto: 5,85	
PROGETTO	Variazioni planovolumetriche: <i>NON AMMESSE</i> Variazioni architettoniche: <i>AMMESSE</i> Caratteri costruttivi di progetto: <i>COPERTURE: il ripristino o il rifacimento del tetto dell'Unità Urbanistica dovrà rispettare la stessa disposizione delle falde. Il manto di copertura dovrà essere esclusivamente in coppi tradizionali. In corrispondenza della terrazza è ammessa la possibilità di realizzare un tetto con relativo cornicione, senza modifica dell'altezza di facciata.</i> Caratteri architettonici di progetto: <i>PARAMENTI ESTERNI: si prescrive il mantenimento del paramento murario intonacato; la finitura dell'intonaco, la coloritura e la tinteggiatura dovranno rispettare le indicazioni stabilite nelle N.T.A. generali. - APERTURE, SERRAMENTI E SCHERMATURE: si richiede la sostituzione degli infissi e degli elementi di apertura non congrui. Per le specifiche si rimanda alle soluzioni riportate nell'abaco degli elementi tipologici e nelle N.T.A. - ELEMENTI DI DECORAZIONE: gli interventi che coinvolgono le facciate dovranno prevedere l'eliminazione degli elementi e finiture che siano in contrasto con le caratteristiche costruttive tradizionali.</i> Spazi non edificati e recinzioni: Elementi di pregio da salvaguardare:

Caratterizzazione: *CF_3_Tradizionale fortemente modificata*

Stato di conservazione generale: *Buono*

Intervento prescritto: *RiE - Ristrutturazione Edilizia*

Prescrizioni: *In caso di ristrutturazione edilizia, qualsiasi intervento di modifica dell'esistente, dovrà perseguire la riproposizione di elementi e caratteristiche costruttive tradizionali, indicate nelle N.T.A., negli abachi degli elementi tipologici e nelle tavole di progetto.*

Note Generali: *Gli impianti tecnologici a vista dovranno essere collocati in posizione defilata o mitigati nel loro impatto visivo.*

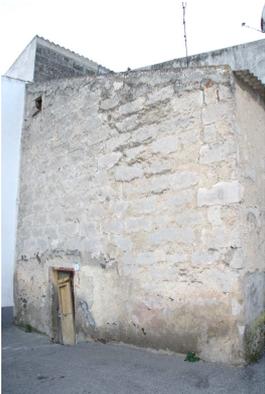
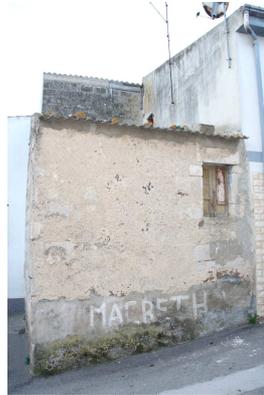
STATO ATTUALE - Individuazione unità edilizie

FUNZIONE	Uso: <i>Misto: Residenziale - Commerciale e PE</i> Proprietà: <i>Privata</i>
ANALISI PAESAGGISTICA	Tipologia: <i>Casa a Torre (1 o 2 cellule di base)</i> n° Corpi di fabbrica principali: <i>1</i> Caratterizzazione: <i>Storica Tradizionale</i> n° Corpi di fabbrica secondari: <i>0</i> Accesso carrabile cortile: n° Manufatti accessori: <i>0</i> Accesso pedonale cortile: n° Ruder storici: <i>0</i> Recinzione: n° Ruder moderni: <i>0</i> Descrizione: <i>Piccolo immobile che ha conservato quasi integralmente (fa eccezione la copertura) le caratteristiche dell'originario impianto, anche in alcuni elementi accessori (si veda la finestra a 3 specchiature per anta, con scurini).</i>
ANALISI URBANISTICA	volume edificato rilevato [mc]: <i>141</i> rapporto copertura rilevato: <i>1</i> superficie U.U. [mq]: <i>24</i> Indice fondiario rilevato: <i>5,88</i> superficie coperta [mq]: <i>24</i> rapporto di copertura di progetto: <i>1</i> Indice fondiario di progetto: <i>5,88</i>

AnalisiCaratterizzazione: *CF_2_Tradizionale parzialmente modificata*Stato di conservazione generale: *Scarso***Elementi Architettonici**Gronda: *Incoerente*Balconi: *Non Presente*Aggetti: *Non Presente*Interrati: *Non Presente*Scale esterne: *Non Presente*

Finestre			Muratura		Copertura	
Bucature	Telaio	Schermatura	Finitura	Struttura	Tipologia	Materiale
<i>Coerente</i>	<i>Legno</i>	<i>Scurini</i>	<i>Mista</i>	<i>Muratura in blocco squadrato di Tufo</i>	<i>Mono Falda</i>	<i>Lastre fibrocemento</i>

PROGETTO	Variazioni planovolumetriche: <i>NON AMMESSE</i> Variazioni architettoniche: <i>AMMESSE</i> Caratteri costruttivi di progetto: <i>COPERTURE: il ripristino o il rifacimento del tetto dell'Unità Urbanistica dovrà rispettare la stessa disposizione delle falde. Il manto di copertura dovrà essere esclusivamente in coppi tradizionali.</i> Caratteri architettonici di progetto: <i>PARAMENTI ESTERNI: si prescrive il mantenimento del paramento murario intonacato; la finitura dell'intonaco, la coloritura e la tinteggiatura dovranno rispettare le indicazioni stabilite nelle N.T.A. generali. - APERTURE, SERRAMENTI E SCHERMATURE: le nuove bucatore e gli infissi dovranno essere realizzati nel rispetto delle tipologie tradizionali, delle N.T.A. e degli elaborati grafici dell'isolato. - ELEMENTI DI DECORAZIONE: gli interventi che coinvolgono le facciate dovranno prevedere l'eliminazione degli elementi e finiture che siano in contrasto con le caratteristiche costruttive tradizionali.</i> Spazi non edificati e recinzioni: Elementi di pregio da salvaguardare:

ProgettoIntervento prescritto: *RC - Restauro Conservativo*Approccio costruttivo: *Compatibilità*Prescrizioni: *E' da riproporre la tipologia della finestra esistente; dovranno essere conservate le strutture murarie e le bucatore esistenti.*

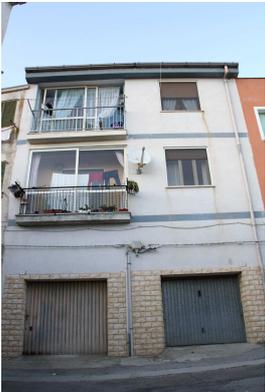
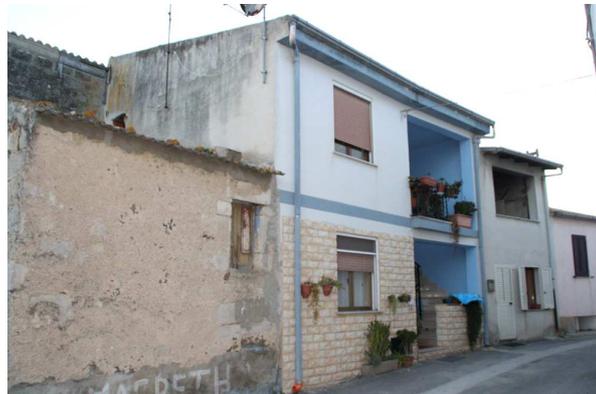
STATO ATTUALE - Individuazione unità edilizie

FUNZIONE	Uso: <i>Residenziale</i>	Proprietà: <i>Privata</i>
ANALISI PAESAGGISTICA	Tipologia: <i>Tipologia storicamente incoerente</i> Caratterizzazione: <i>Moderna Decontestualizzata e Destrutturante</i> Accesso carrabile cortile: Accesso pedonale cortile: Recinzione: Descrizione: <i>Immobile assoggettato negli anni a radicali mutamenti rispetto all'impianto originario, con conseguente incoerenza col contesto storico.</i>	n° Corpi di fabbrica principali: <i>1</i> n° Corpi di fabbrica secondari: <i>0</i> n° Manufatti accessori: <i>0</i> n° Ruder storici: <i>0</i> n° Ruder moderni: <i>0</i>
ANALISI URBANISTICA	volume edificato rilevato [mc]: <i>663</i> superficie U.U. [mq]: <i>102</i> superficie coperta [mq]: <i>102</i>	rapporto copertura rilevato: <i>1</i> Indice fondiario rilevato: <i>6,5</i> rapporto di copertura di progetto: <i>1</i> Indice fondiario di progetto: <i>6,5</i>
PROGETTO	Variazioni planovolumetriche: <i>NON AMMESSE</i> Variazioni architettoniche: <i>AMMESSE</i> Caratteri costruttivi di progetto: <i>COPERTURE: il ripristino o il rifacimento del tetto dell'Unità Urbanistica dovrà rispettare la stessa disposizione delle falde. Il manto di copertura dovrà essere esclusivamente in coppi tradizionali.</i> Caratteri architettonici di progetto: <i>PARAMENTI ESTERNI: si prescrive il mantenimento del paramento murario intonacato; la finitura dell'intonaco, la coloritura e la tinteggiatura dovranno rispettare le indicazioni stabilite nelle N.T.A. generali. - APERTURE, SERRAMENTI E SCHERMATURE: si richiede la sostituzione degli infissi e degli elementi di apertura non congrui. Per le specifiche si rimanda alle soluzioni riportate nell'abaco degli elementi tipologici e nelle N.T.A. - ELEMENTI DI DECORAZIONE: gli interventi che coinvolgono le facciate dovranno prevedere l'eliminazione degli elementi e finiture che siano in contrasto con le caratteristiche costruttive tradizionali.</i> Spazi non edificati e recinzioni: Elementi di pregio da salvaguardare:

Caratterizzazione: *CF_5_Successivo al 1950 decontestualizzante*

Stato di conservazione generale: *Mediocre*

<u>Finestre</u>			<u>Muratura</u>		<u>Copertura</u>	
Bucature	Telaio	Schermatura	Finitura	Struttura	Tipologia	Materiale
<i>Incoerente</i>	<i>Metallico</i>	<i>Taparelle</i>	<i>Mista</i>	<i>Muratura in blocco squadrato di Tufo</i>	<i>Due o più falde</i>	<i>Tegole marsigliesi</i>

Intervento prescritto: *RiE - Ristrutturazione Edilizia*

Prescrizioni: *In caso di ristrutturazione edilizia, qualsiasi intervento di modifica dell'esistente, dovrà perseguire la riproposizione di elementi e caratteristiche costruttive tradizionali, indicate nelle N.T.A., negli abachi degli elementi tipologici e nelle tavole di progetto. L'esistente veranda e portico, in caso di ristrutturazione edilizia potranno essere chiusi ai sensi della L.R. 8/2015, nel rispetto degli abachi tipologici e delle N.T.A.*

Note Generali: *Gli impianti tecnologici a vista dovranno essere collocati in posizione defilata o mitigati nel loro impatto visivo.*

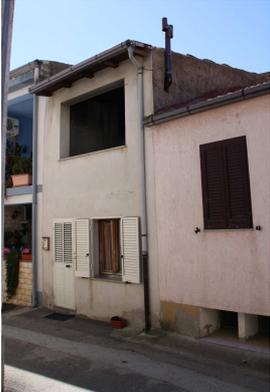
STATO ATTUALE - Individuazione unità edilizie

FUNZIONE	Uso: <i>Residenziale</i>	Proprietà: <i>Privata</i>
ANALISI PAESAGGISTICA	Tipologia: <i>Casa a Torre (1 o 2 cellule di base)</i> Caratterizzazione: <i>Moderna Decontestualizzata e Destrutturante</i> Accesso carrabile cortile: Accesso pedonale cortile: Recinzione: Descrizione: <i>Immobile che ha subito sostanziali mutamenti nella tipologia e negli elementi accessori, conservando ben poco dell'edificio originario.</i>	n° Corpi di fabbrica principali: <i>1</i> n° Corpi di fabbrica secondari: <i>0</i> n° Manufatti accessori: <i>0</i> n° Ruleri storici: <i>0</i> n° Ruleri moderni: <i>0</i>
ANALISI URBANISTICA	volume edificato rilevato [mc]: <i>146</i> superficie U.U. [mq]: <i>27</i> superficie coperta [mq]: <i>27</i>	rapporto copertura rilevato: <i>1</i> Indice fondiario rilevato: <i>5,41</i> rapporto di copertura di progetto: <i>1</i> Indice fondiario di progetto: <i>5,41</i>
PROGETTO	Variazioni planovolumetriche: <i>NON AMMESSE</i> Variazioni architettoniche: <i>AMMESSE</i> Caratteri costruttivi di progetto: <i>COPERTURE: il ripristino o il rifacimento del tetto dell'Unità Urbanistica dovrà rispettare la stessa disposizione delle falde. Il manto di copertura dovrà essere esclusivamente in coppi tradizionali.</i> Caratteri architettonici di progetto: <i>PARAMENTI ESTERNI: si prescrive il mantenimento del paramento murario intonacato; la finitura dell'intonaco, la coloritura e la tinteggiatura dovranno rispettare le indicazioni stabilite nelle N.T.A. generali. - APERTURE, SERRAMENTI E SCHERMATURE: si richiede la sostituzione degli infissi e degli elementi di apertura non congrui. Per le specifiche si rimanda alle soluzioni riportate nell'abaco degli elementi tipologici e nelle N.T.A. - ELEMENTI DI DECORAZIONE: gli interventi che coinvolgono le facciate dovranno prevedere l'eliminazione degli elementi e finiture che siano in contrasto con le caratteristiche costruttive tradizionali.</i> Spazi non edificati e recinzioni: Elementi di pregio da salvaguardare:

AnalisiCaratterizzazione: *CF_5_Successivo al 1950 decontestualizzante*Stato di conservazione generale: *Mediocre***Elementi Architettonici**Gronda: *Incoerente*Balconi: *Non Presente*Aggetti: *Non Presente*Interrati: *Non Presente*Scale esterne: *Non Presente*

Finestre			Muratura		Copertura	
Bucature	Telaio	Schermatura	Finitura	Struttura	Tipologia	Materiale
<i>Coerente</i>	<i>Legno</i>	<i>Persiane</i>	<i>Intonacata</i>	<i>Muratura in Blocco Cementizio</i>	<i>Mono Falda</i>	<i>Lastre fibrocemento</i>

ProgettoIntervento prescritto: *RiE - Ristrutturazione Edilizia*Approccio costruttivo: *Tipologico*

Prescrizioni: *In caso di ristrutturazione edilizia, qualsiasi intervento di modifica dell'esistente, dovrà perseguire la riproposizione di elementi e caratteristiche costruttive tradizionali, indicate nelle N.T.A., negli abachi degli elementi tipologici e nelle tavole di progetto. L'esistente veranda, in caso di ristrutturazione edilizia potrà essere chiusa ai sensi della L.R. 8/2015, nel rispetto degli abachi tipologici e delle N.T.A.*

Note Generali: *Gli impianti tecnologici a vista dovranno essere collocati in posizione defilata o mitigati nel loro impatto visivo.*
